Erfahrungen beim Bau und Betrieb offener Entwässerungssysteme

Sachsen - Anhalt
Landesbetrieb Bau

Seminar
Niederschlagswasser LAU

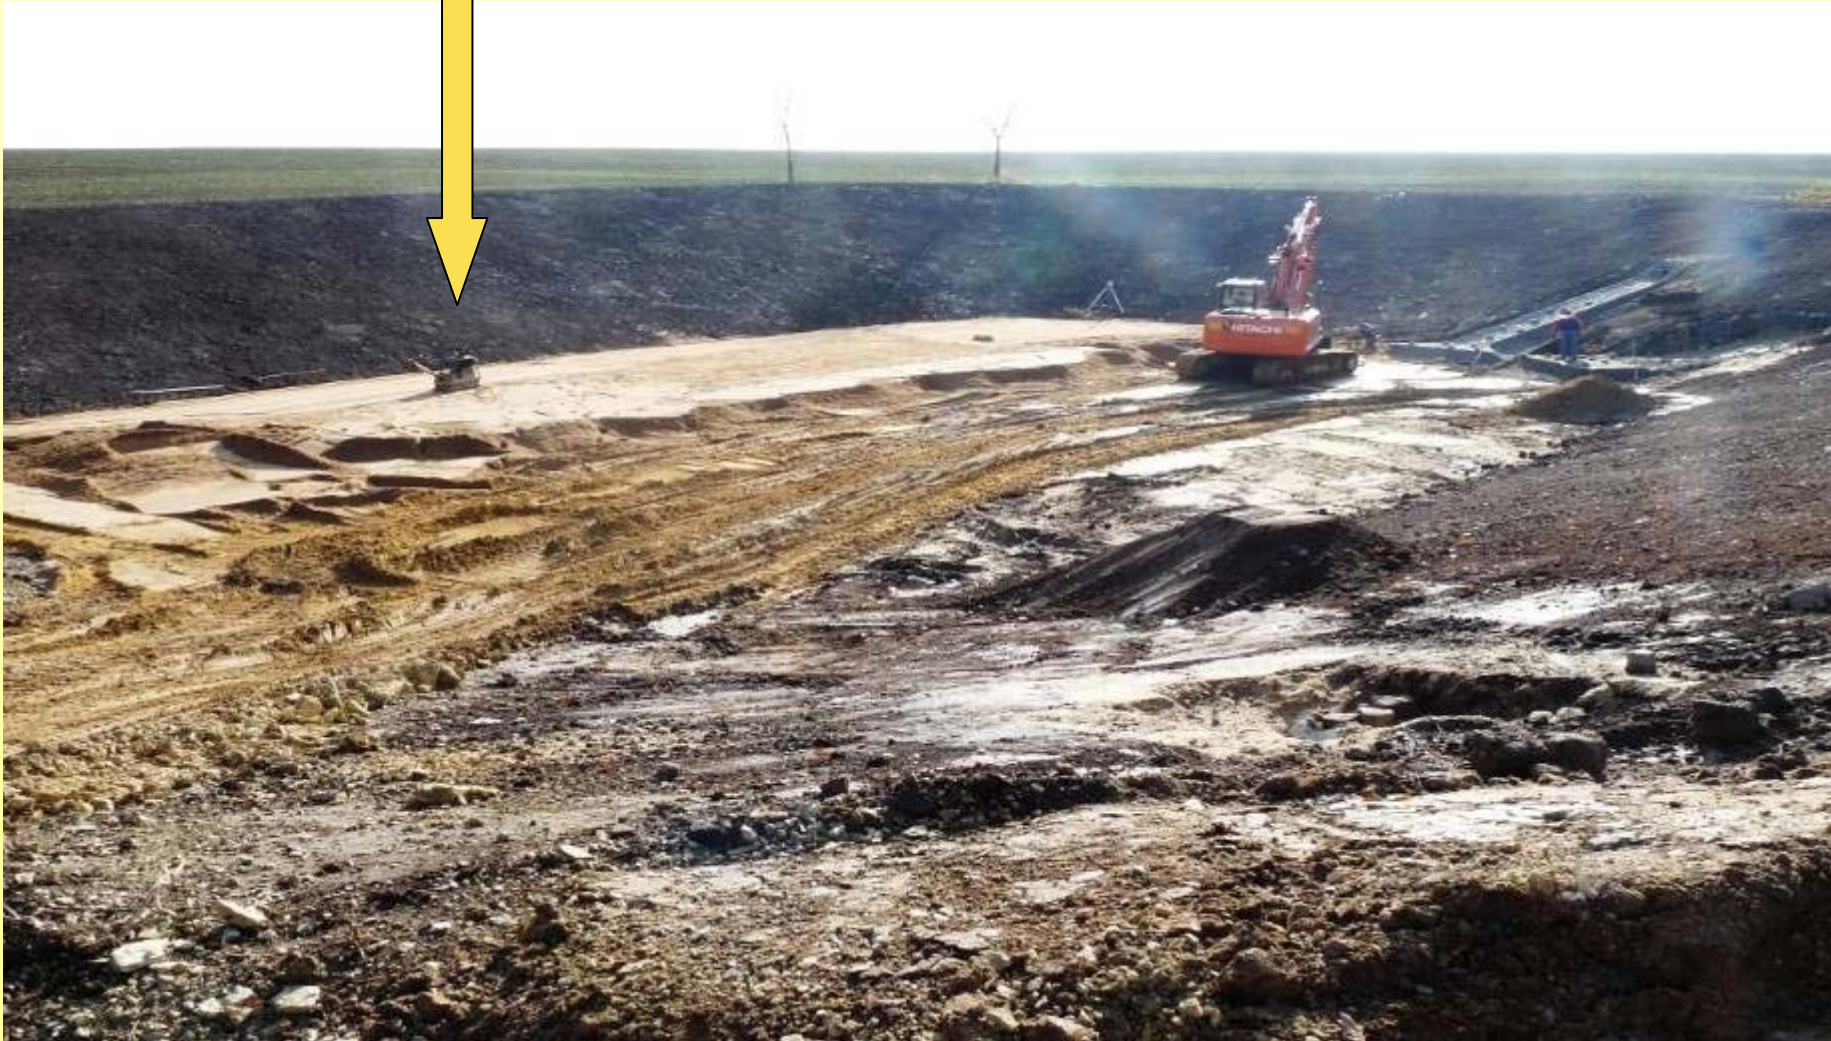
Rüttelplatten haben auf der Filtersandfläche
eigentlich nichts verloren, hier meint es die Baufirma
zu gut!

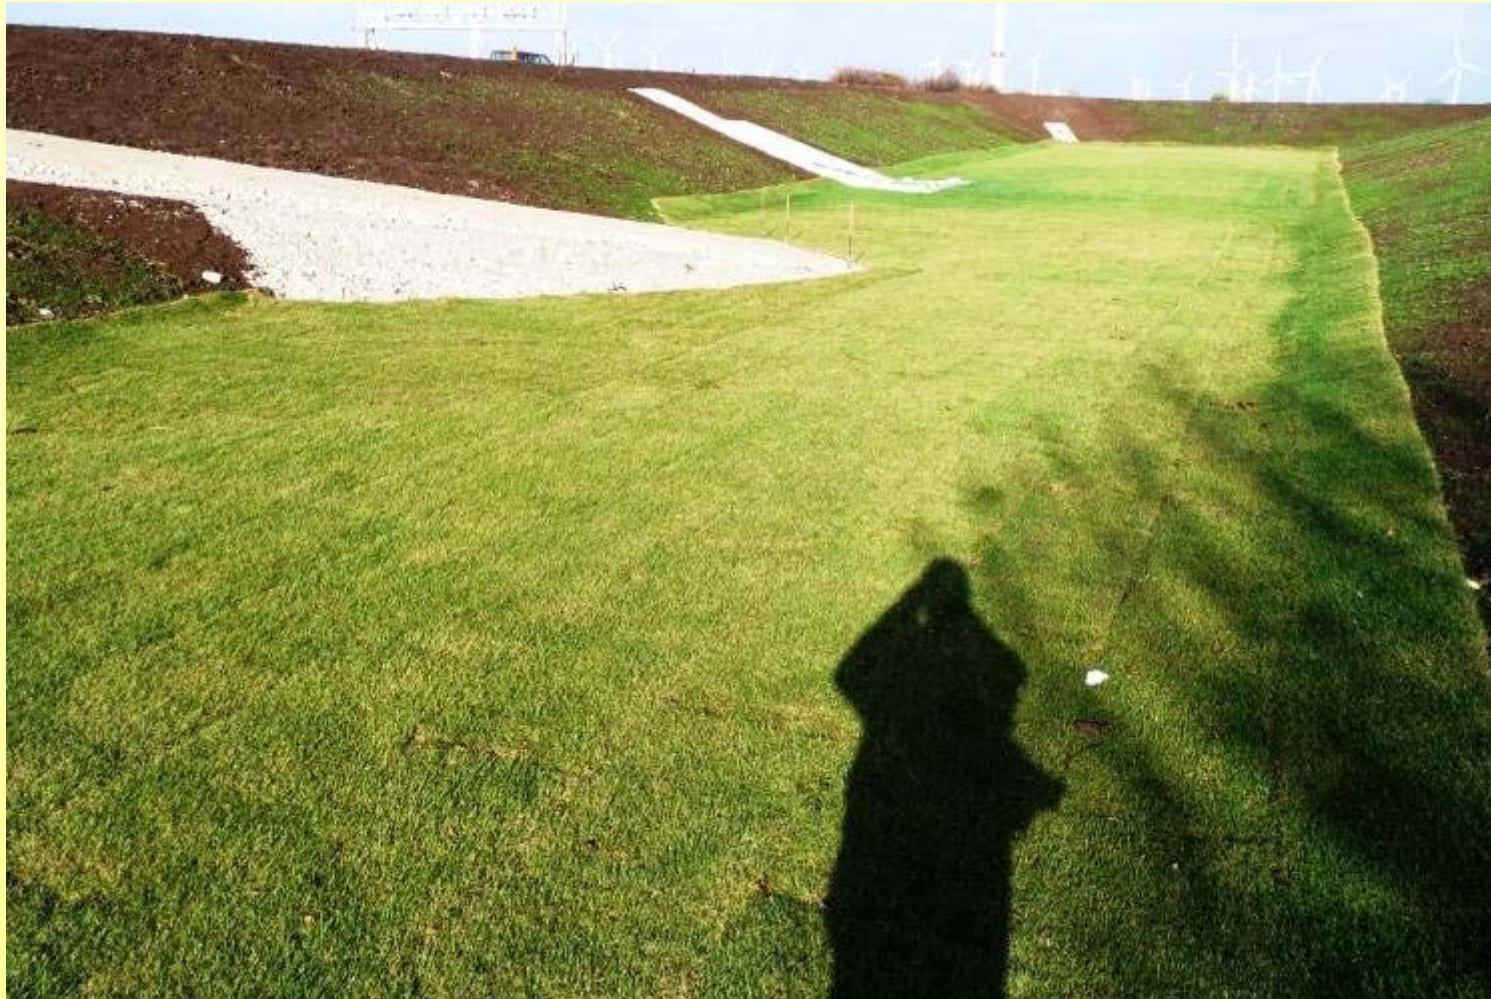
Ausführung
einer
Beckensohle
mit Rollrasen

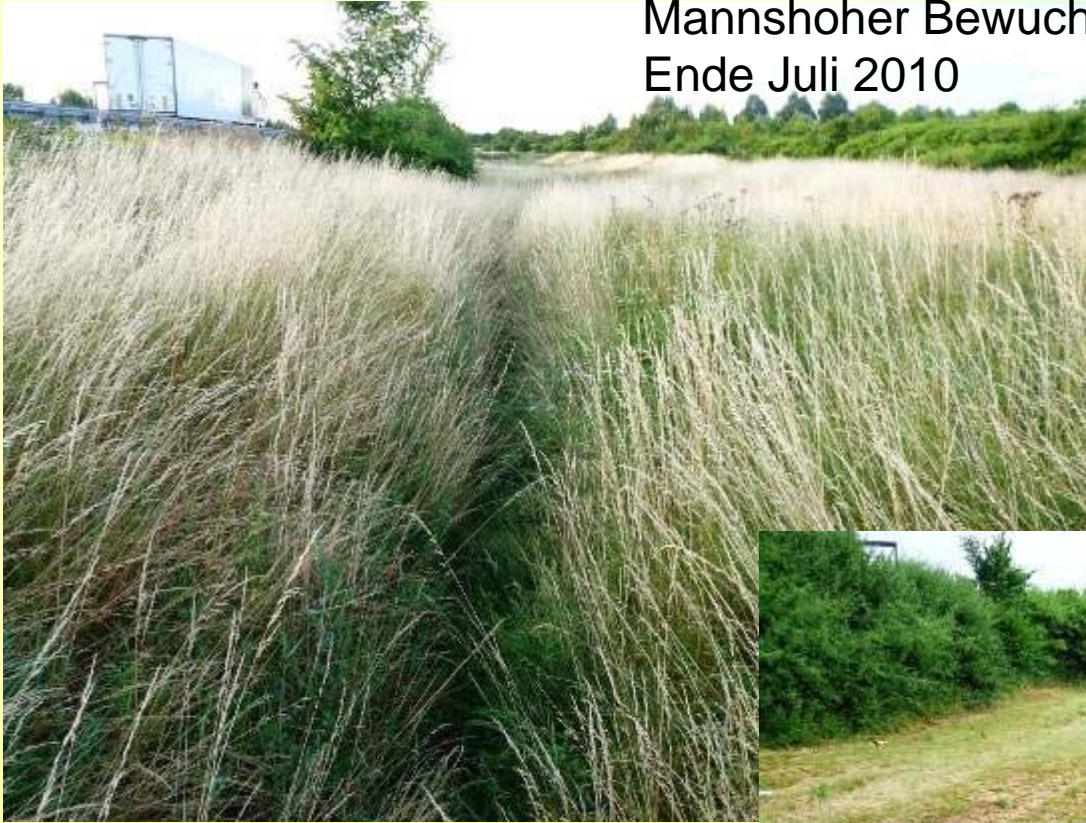
Mannshoher Bewuchs
Ende Juli 2010

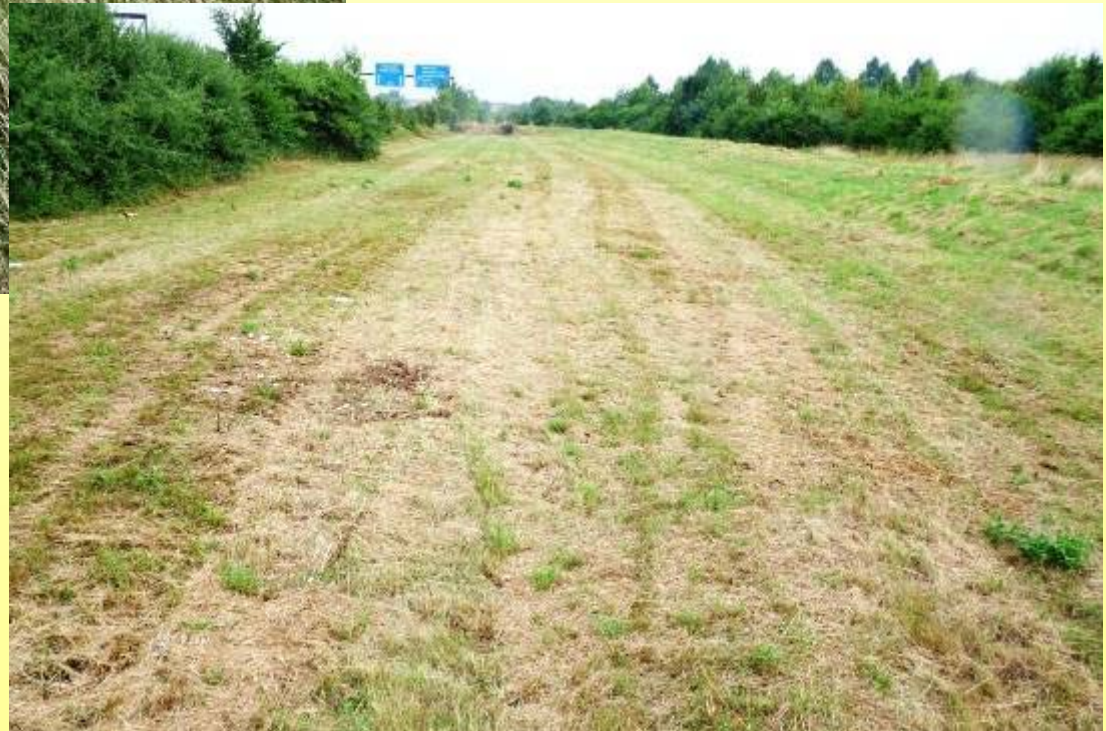
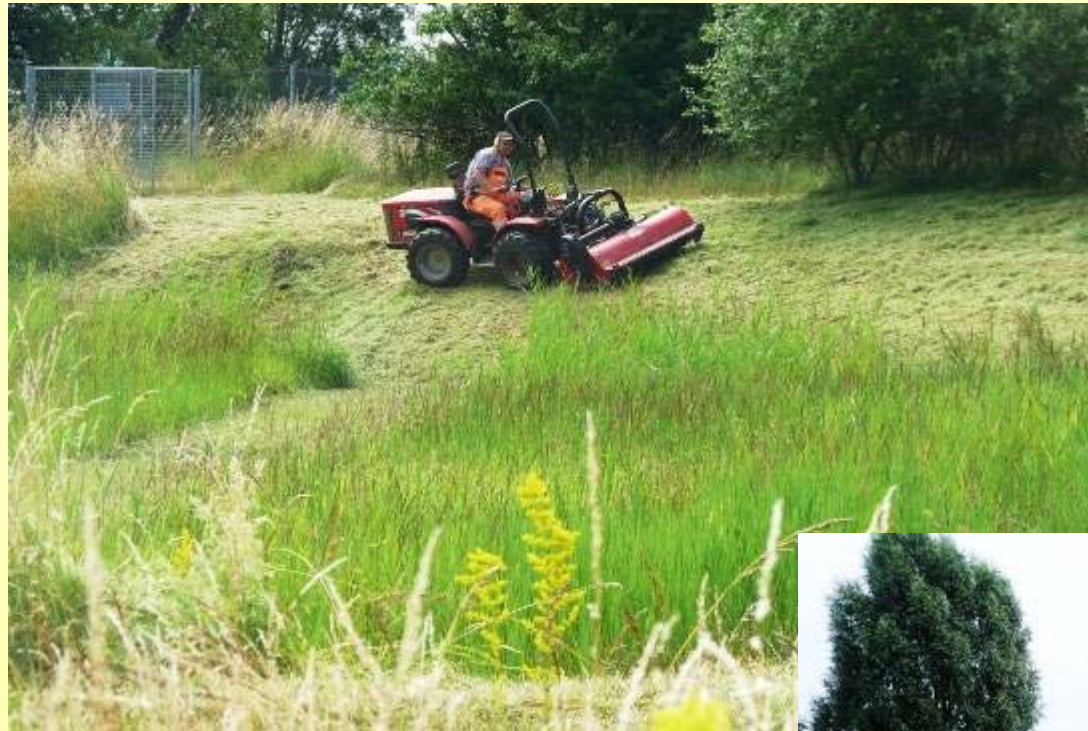
Regenbecken an der A14
vor und nach der Mahd

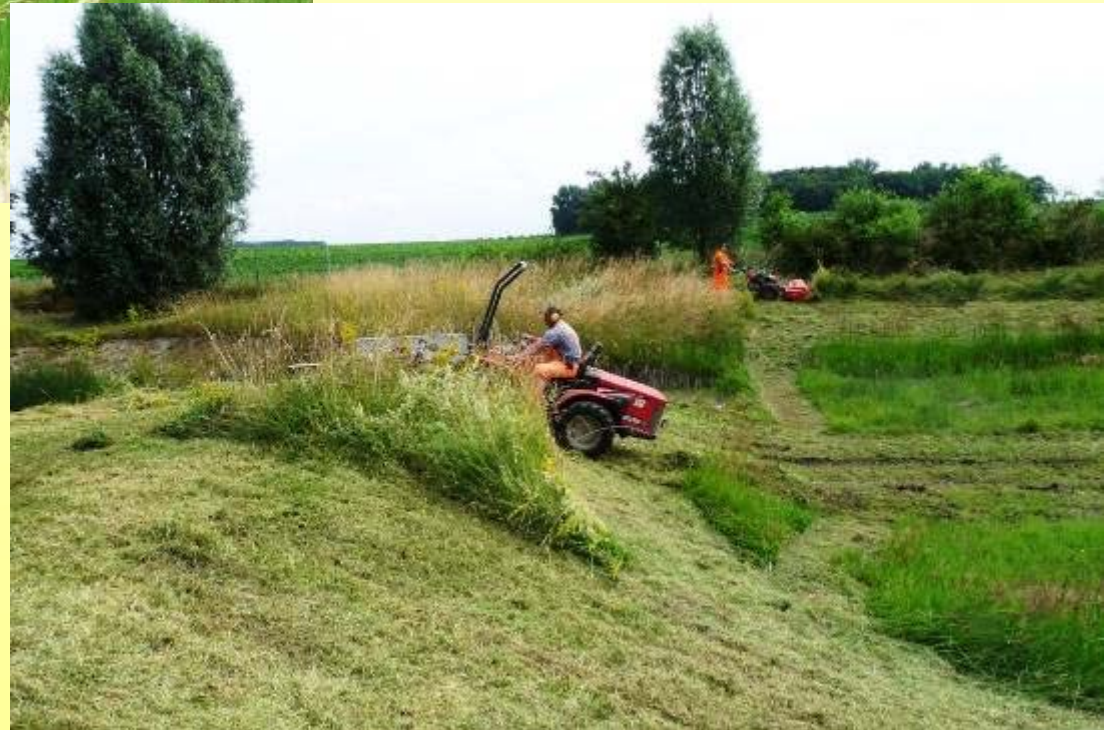
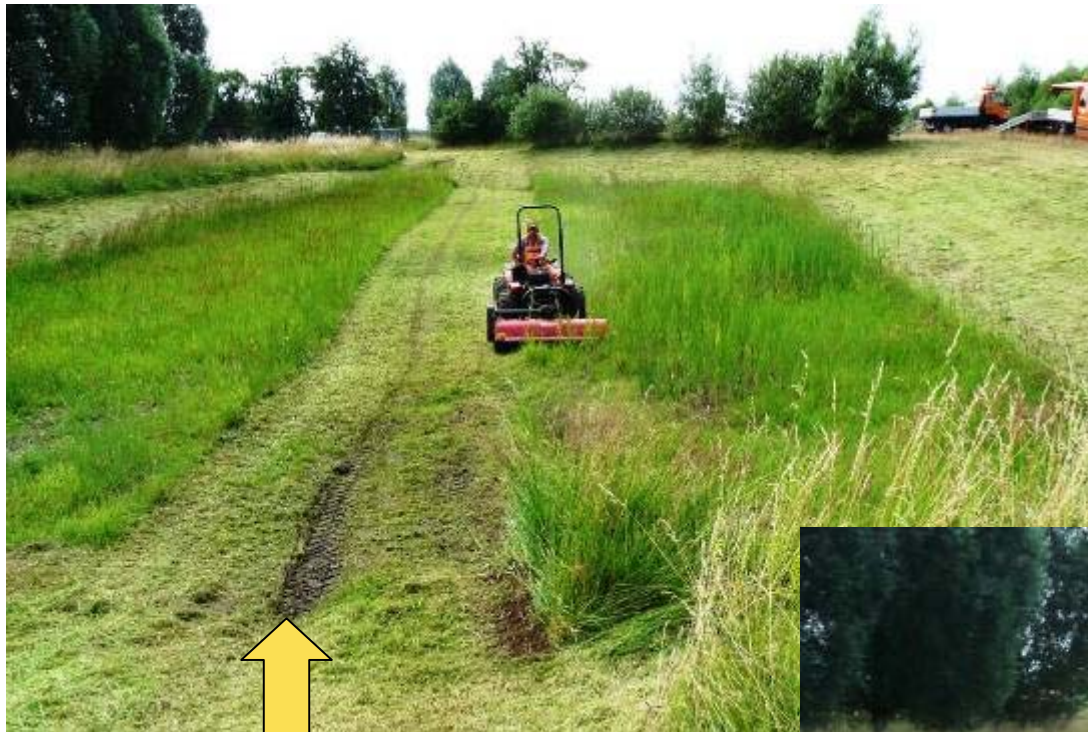
Erste Schilf- und Rasenmahd
Mitte Juni erscheint noch
vertretbar, hier gut zu sehen der
Maschineneinsatz auf
Böschungsneigungen 1:3

Spurrillen:
Der Mähfahzeugeinsatz ist hier
grenzwertig, da die Beckensohle nicht
wirklich trocken ist

Handarbeit sollte weitgehend vermieden
werden, deshalb sind schon bei der
Planung konsequent die
Voraussetzungen für einen zumutbaren
Anlagenbetrieb zu schaffen!

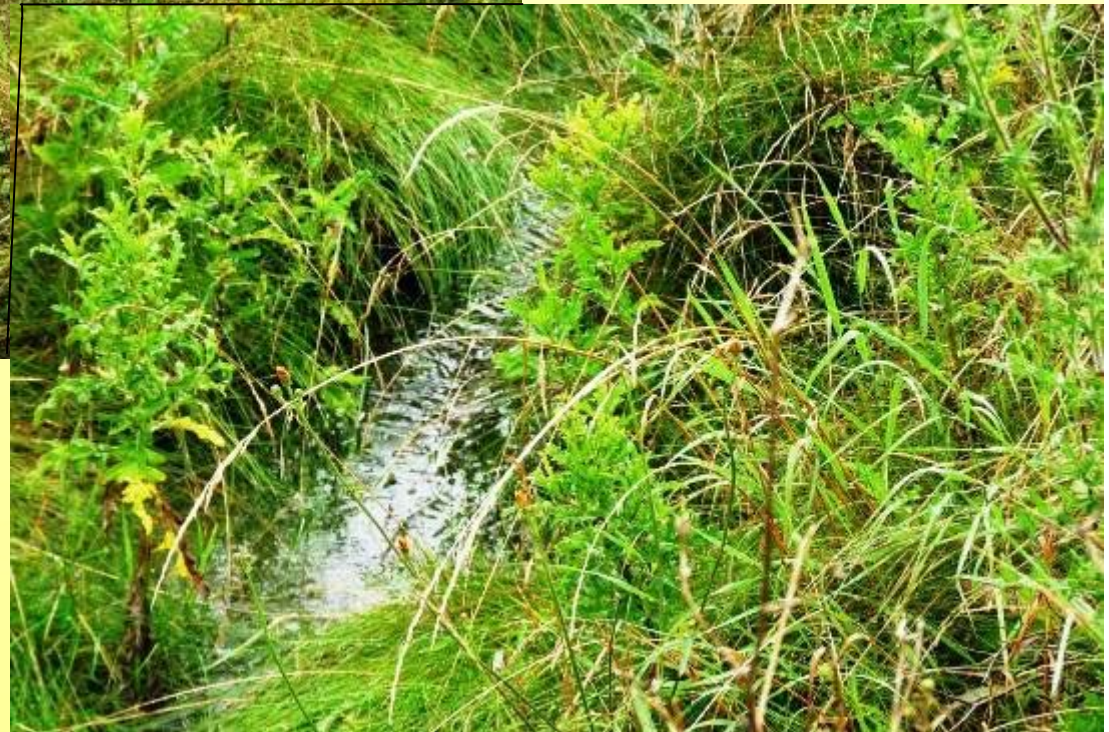
Muldenabfluss bei Beschickung aus
Mittelstreifenkanal, hier besonders
anzumerken der hohe Bewuchs mit
stark abflusshemmender Wirkung

(Kst ~ 10)

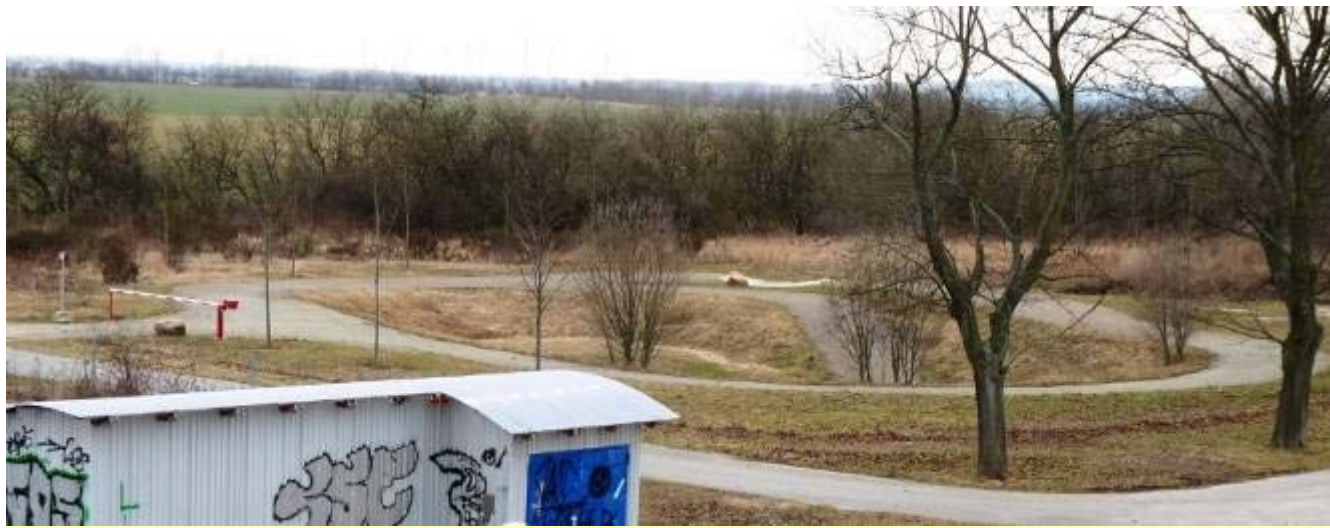
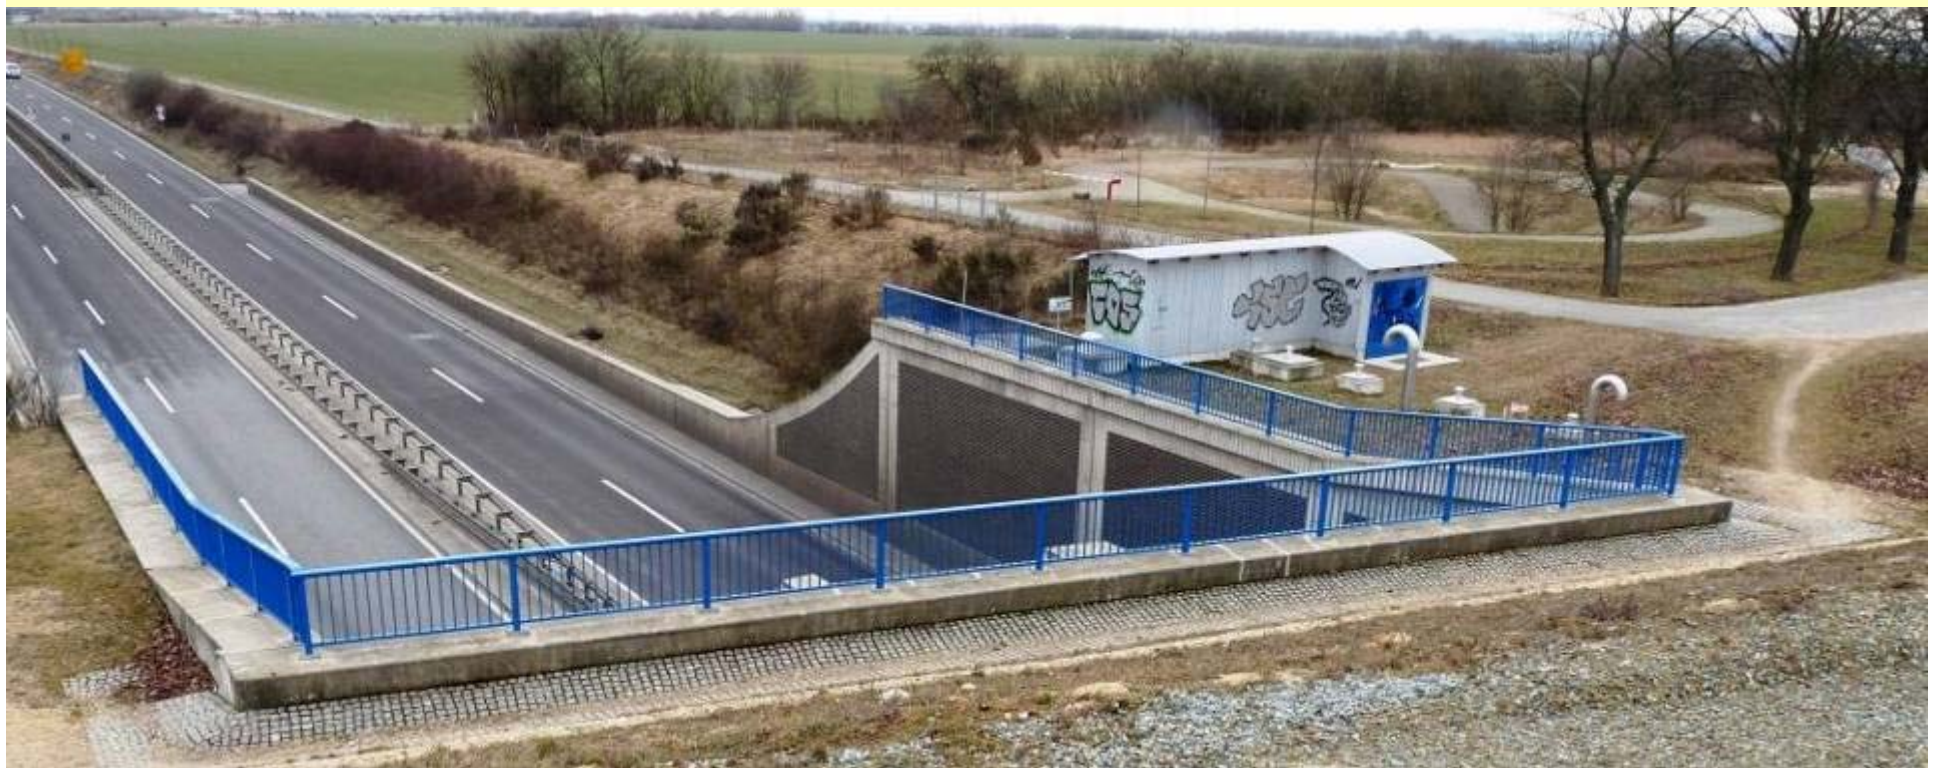
Sanierungsfall
Sickerbecken B189 an
der Trogstrecke
Mittellandkanal

Sanierungsfall Sickerbecken B189
Zustand 2008: auch Tage nach Starkregen ist das Becken
noch bis über Zulaufkanal eingestaut

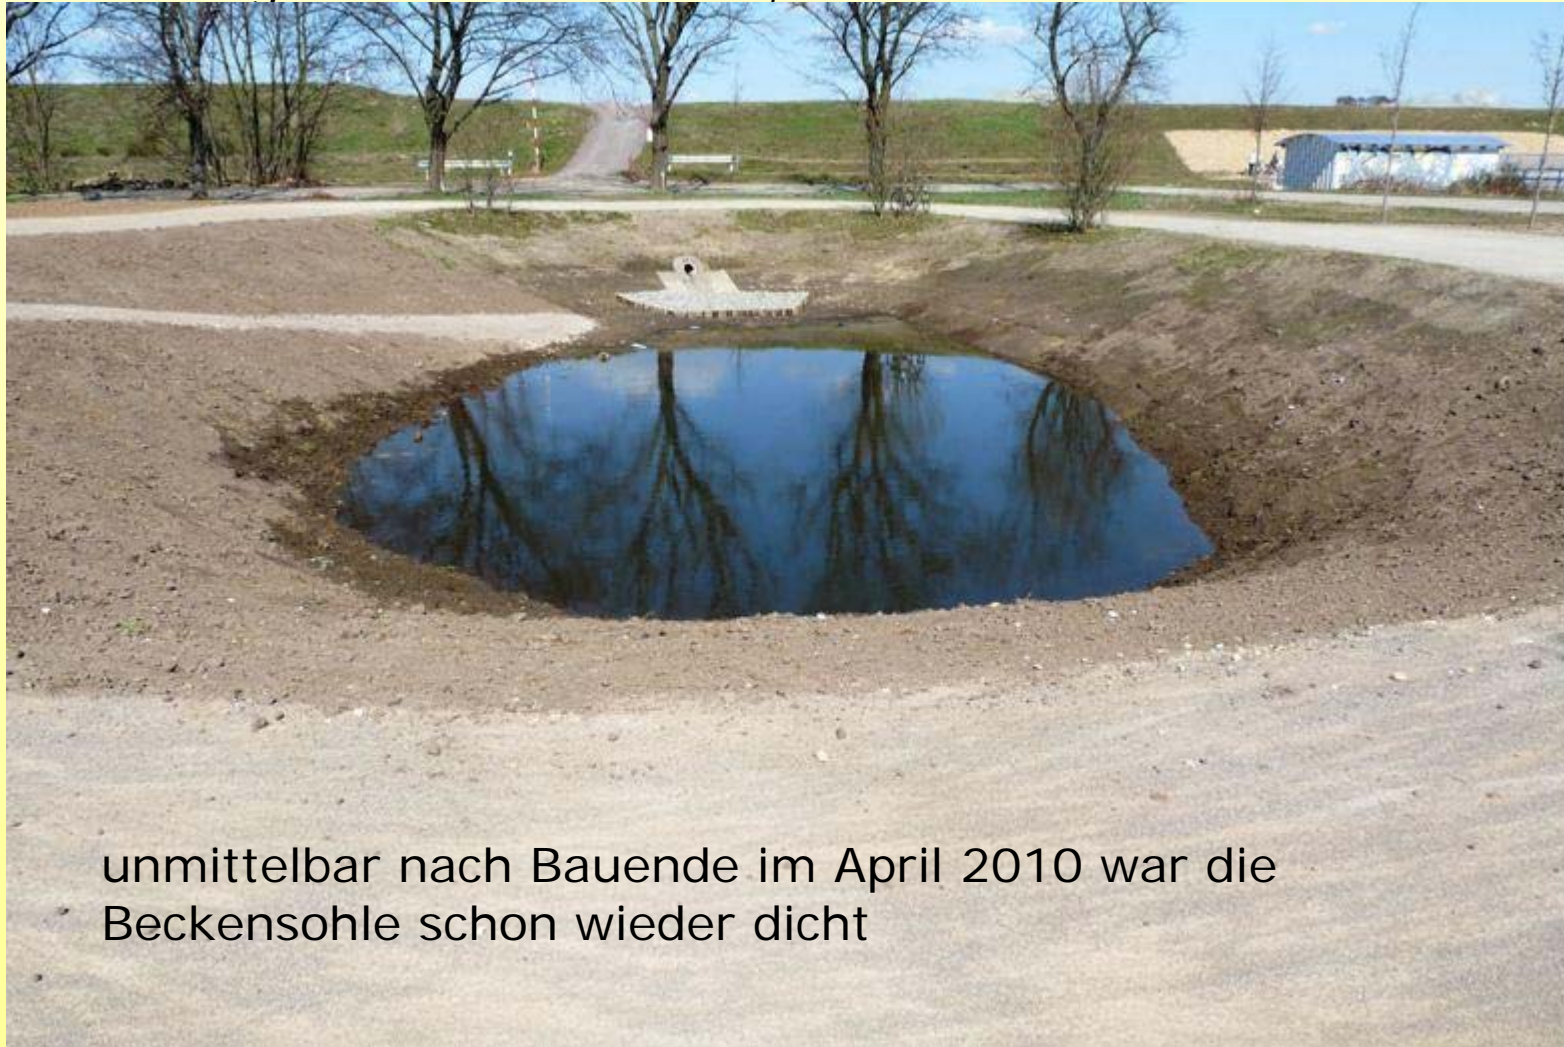
unmittelbar nach Bauende im April 2010 war die Beckensohle schon wieder dicht

Sickerbecken (VR) B 189: Sanierung 2010: Einbau Vertikalrigole, Vliesabdeckung, Filtersandschüttung, Mubo-Rollrasenabdeckung, Böschungsabflachung, Umfahrung und Beckeneinfahrt, Zaunabbau

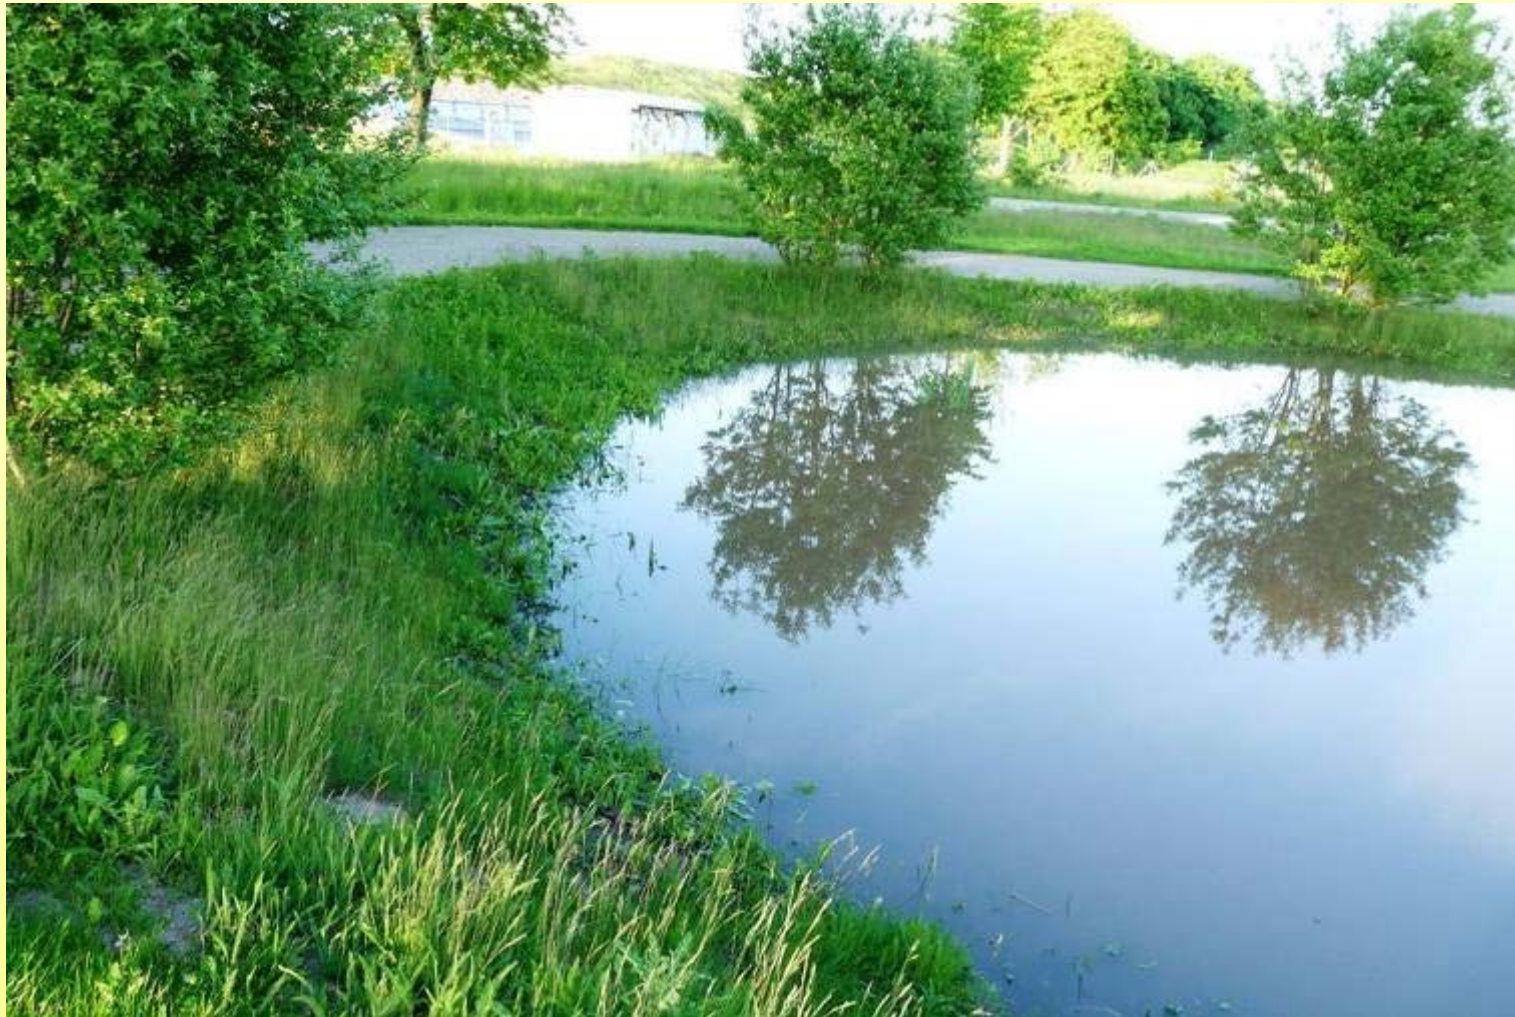
B 189 Sickerbecken (VR) nach Starkregen
überlaufgefährdet an der Trogstrecke im Mai 2010

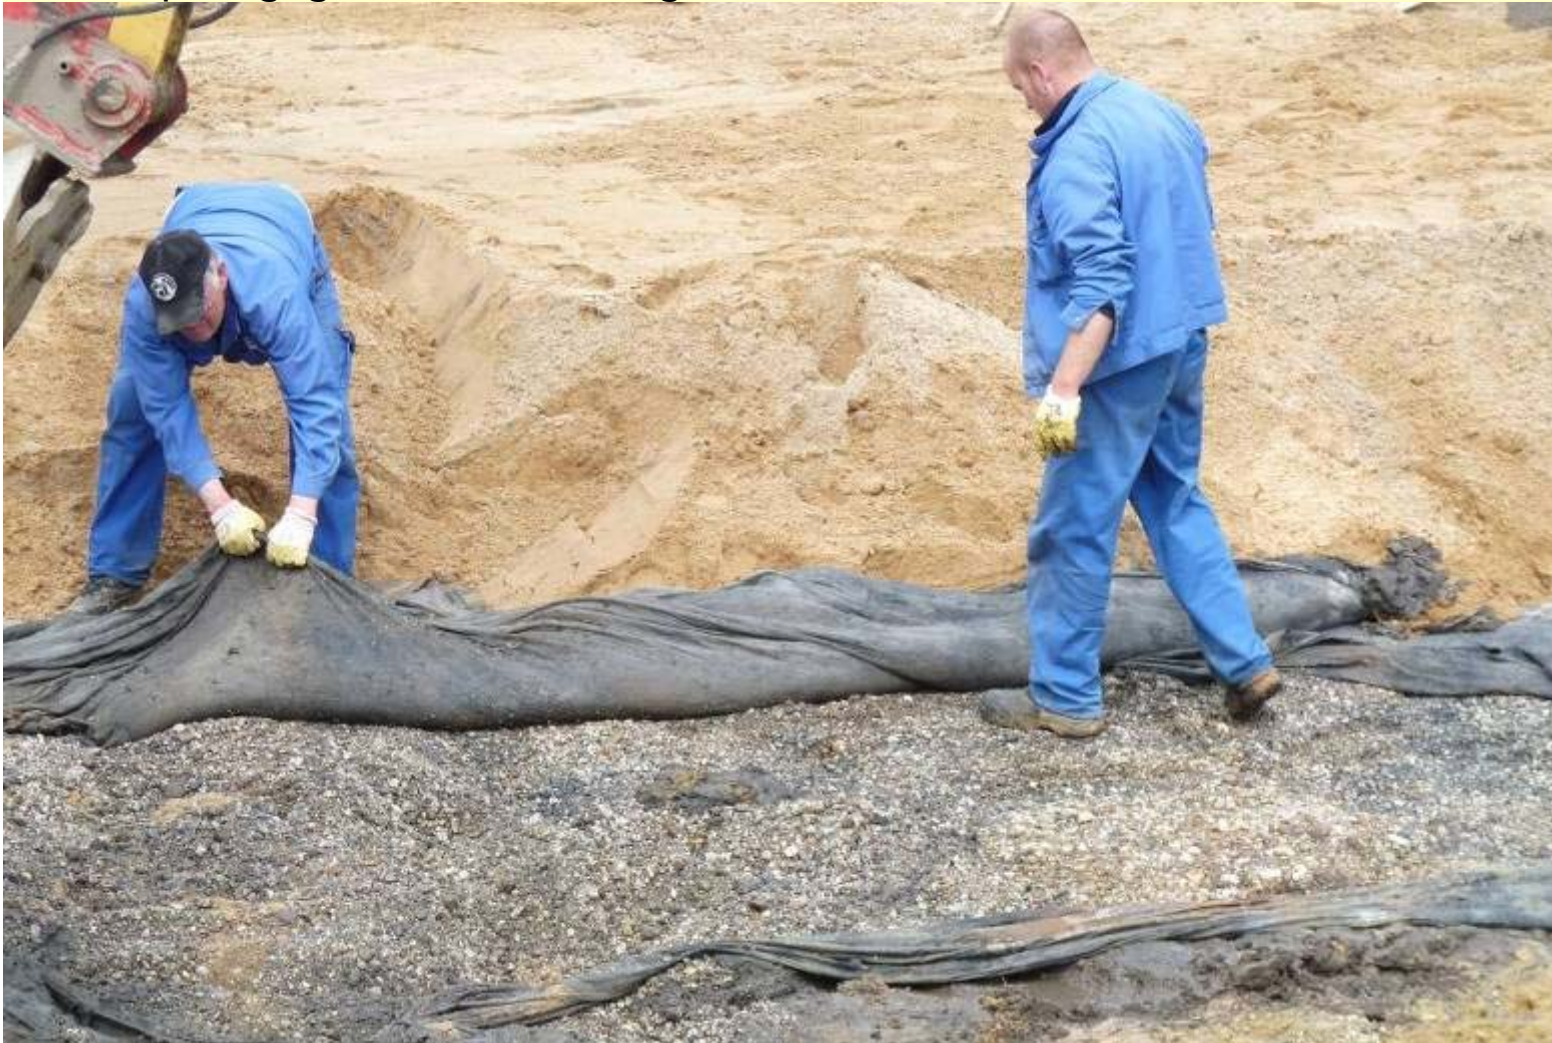
Das Vlies wurde teilweise vom Filterkiessand heruntergezogen um eine direkte Verbindung von Filtersand und Rigolenkiessand zu schaffen und so der vermuteten Verstopfungsgefahr vorzubeugen

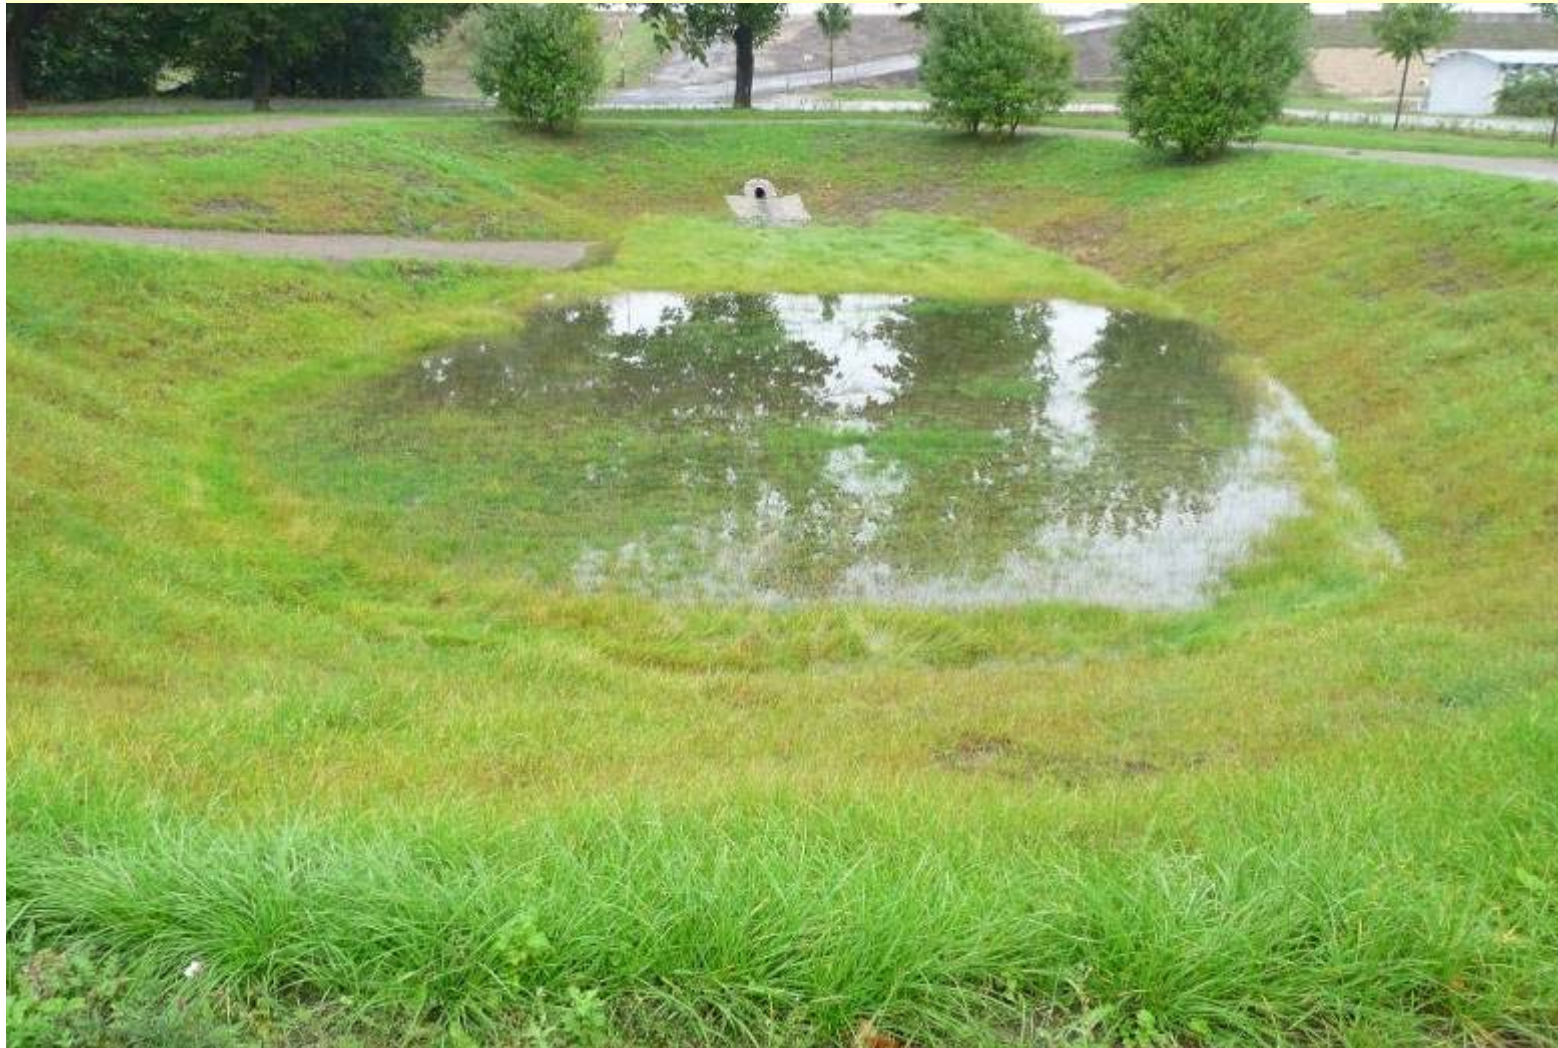
Sickerbecken (VR) B189: Stresstest des nachsanierten Beckens: unmittelbar nach Dauerregen (75mm in 72h) im Sept 2010: Wasserstand etwa 30 cm

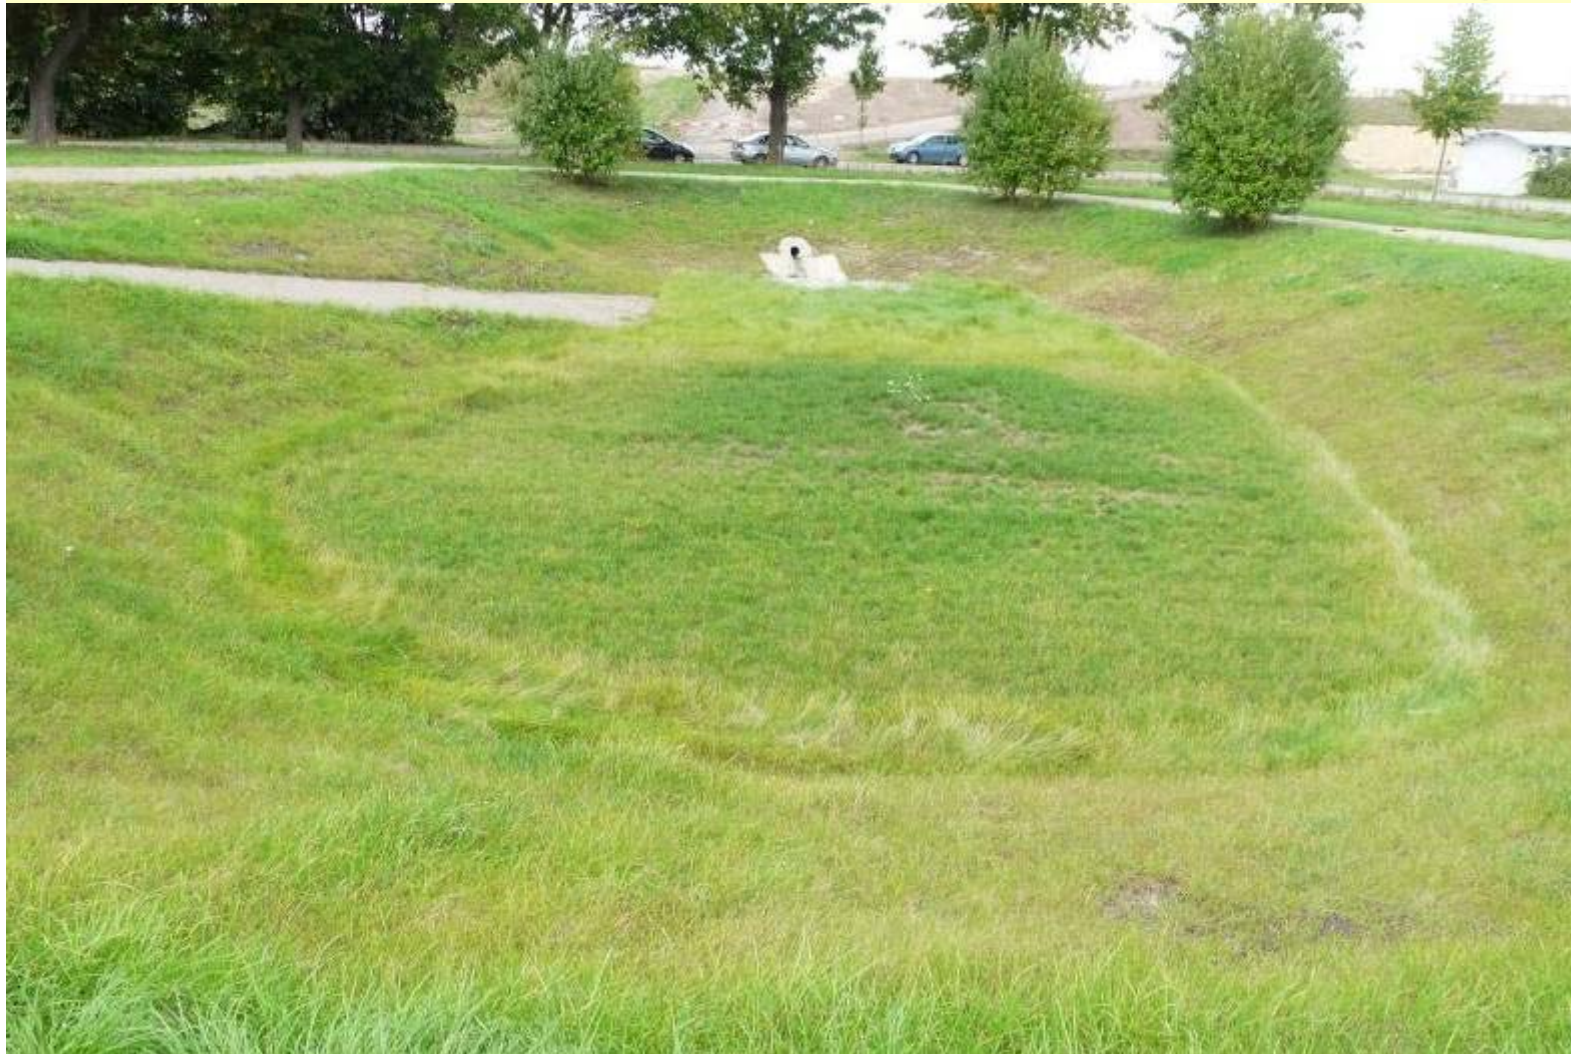
Sickerbecken (VR) B 189: nachsaniertes Becken 48
h nach Starkregen (75 mm in 72h) im Sept 2010
Trocken!!! – Stresstest bestanden

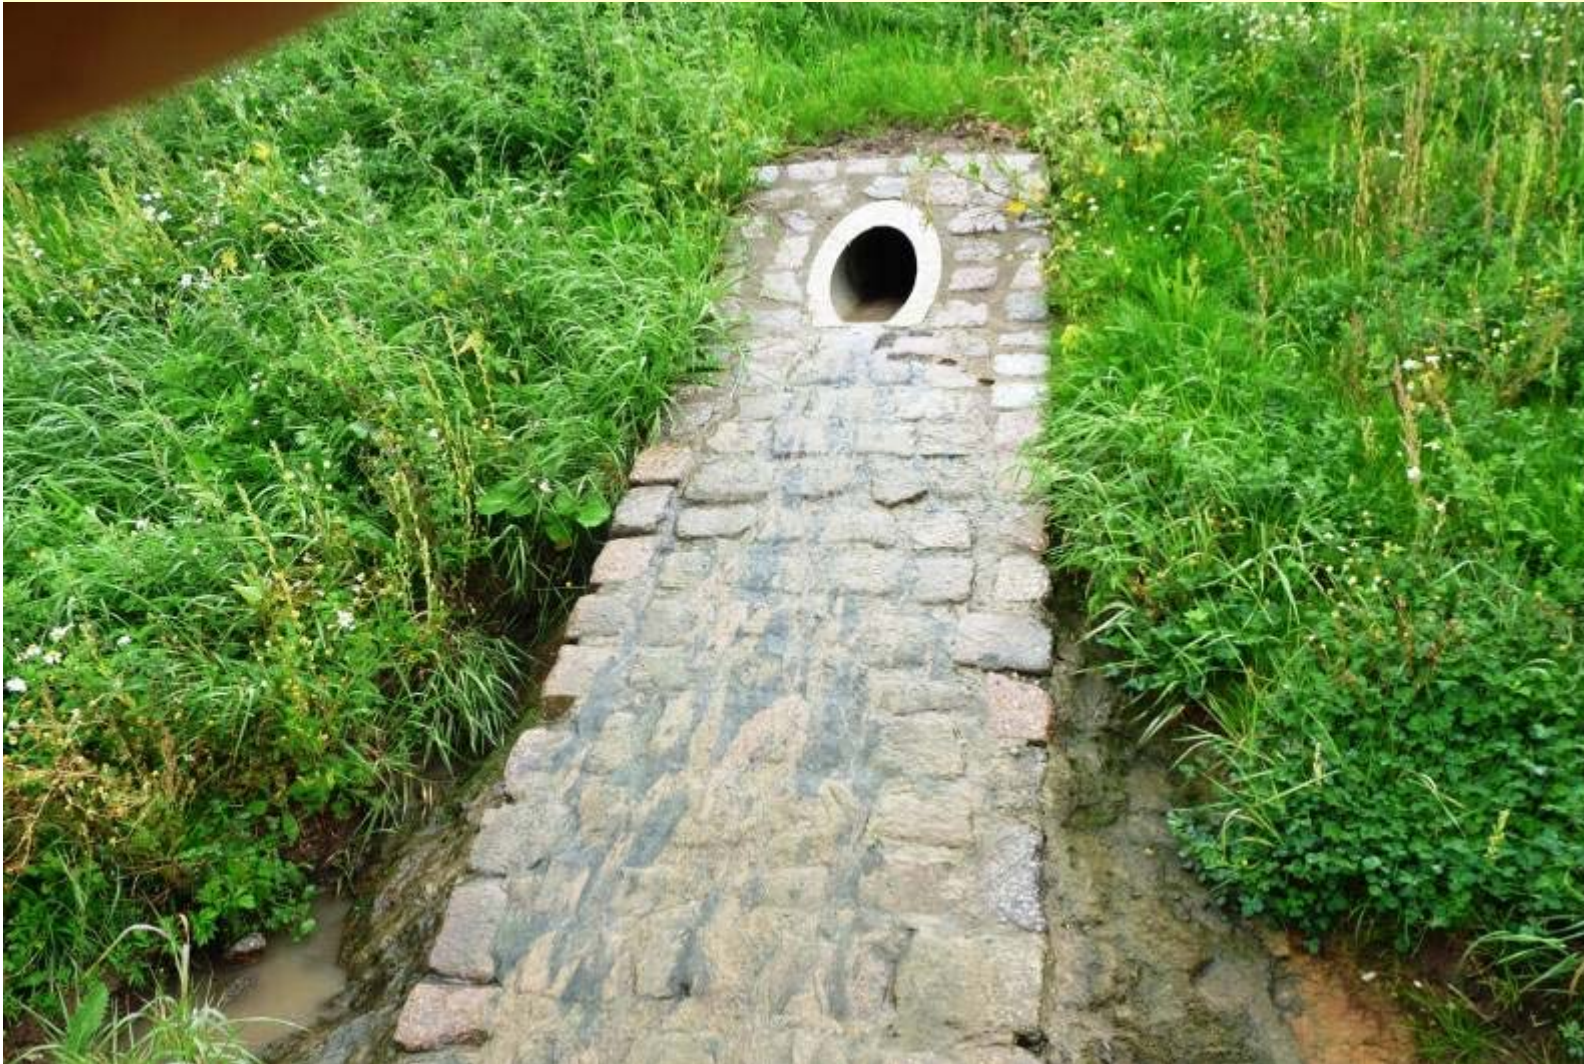
Hier ist der Beckenzulauf zu hoch, die Pflasterung zu schmal und ohne Ausmündung, diesem Element sieht man förmlich die kurze Lebensdauer an!

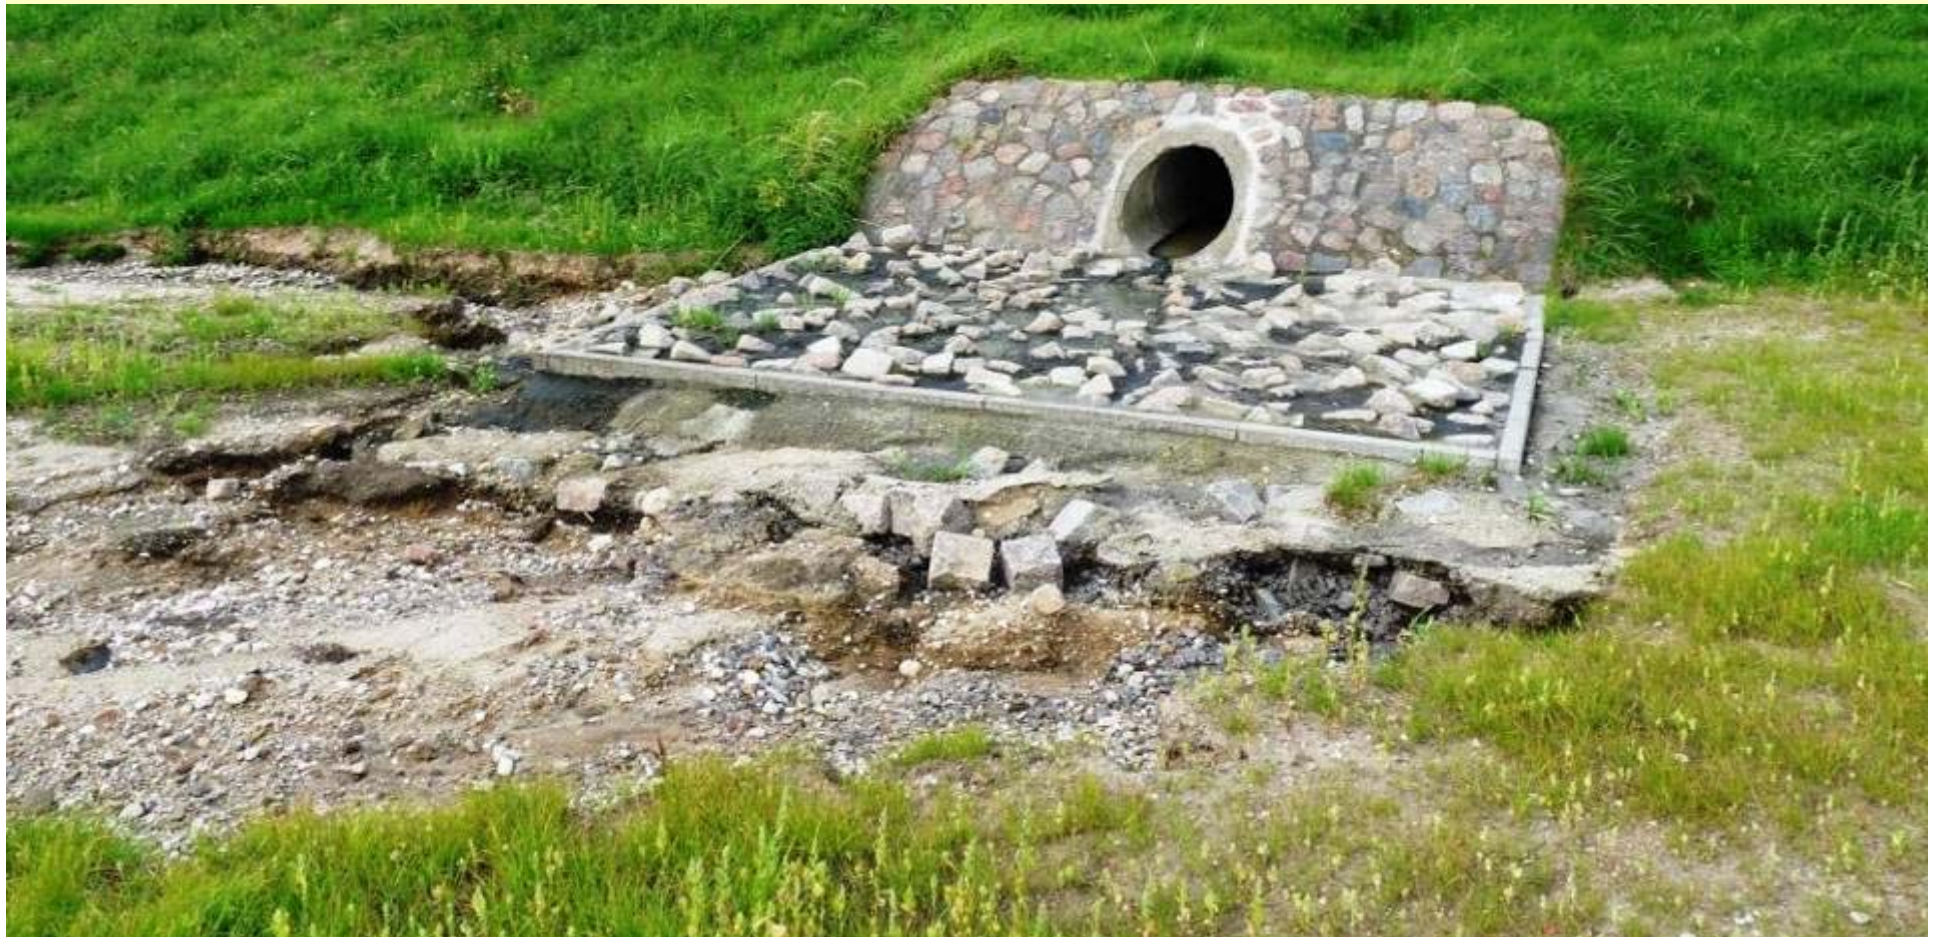
Auch dieser Beckenzulauf hat noch seine Tücken,
hier ist das Problem die große Neigung der
Beckensohle nach links und der fehlende feste
Bewuchs bei Betriebsbeginn zur Erosionsicherung!
