Erfahrungen beim Bau und Betrieb offener Entwässerungssysteme

Sachsen - Anhalt
Landesbetrieb Bau

Seminar
Niederschlagswasser LAU

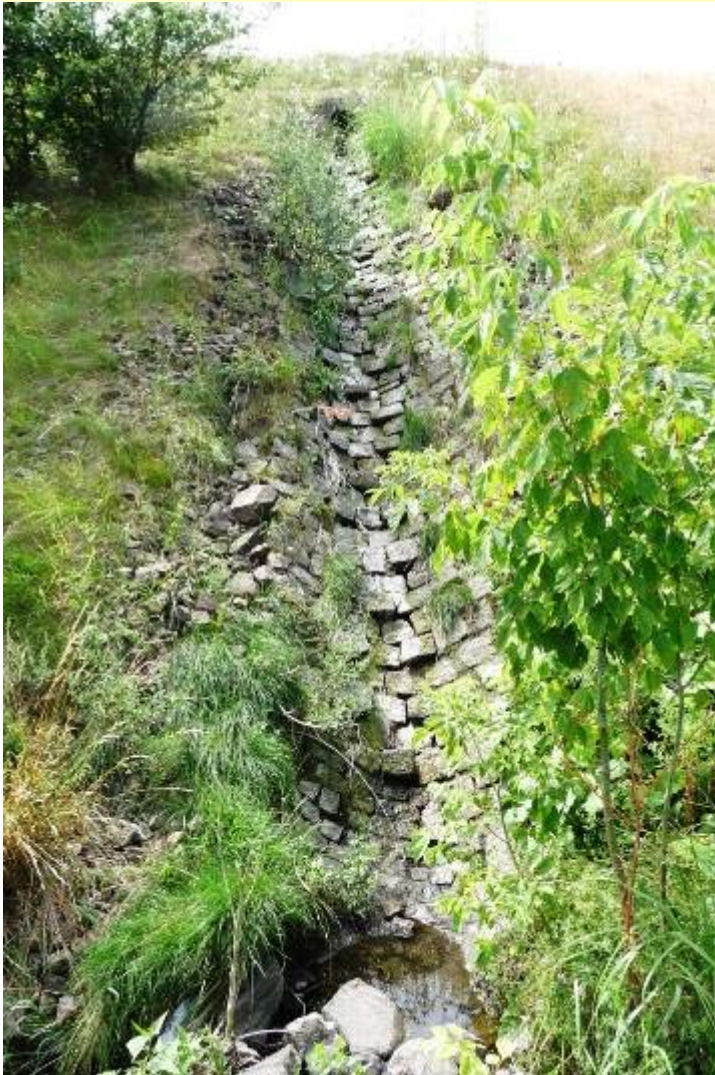
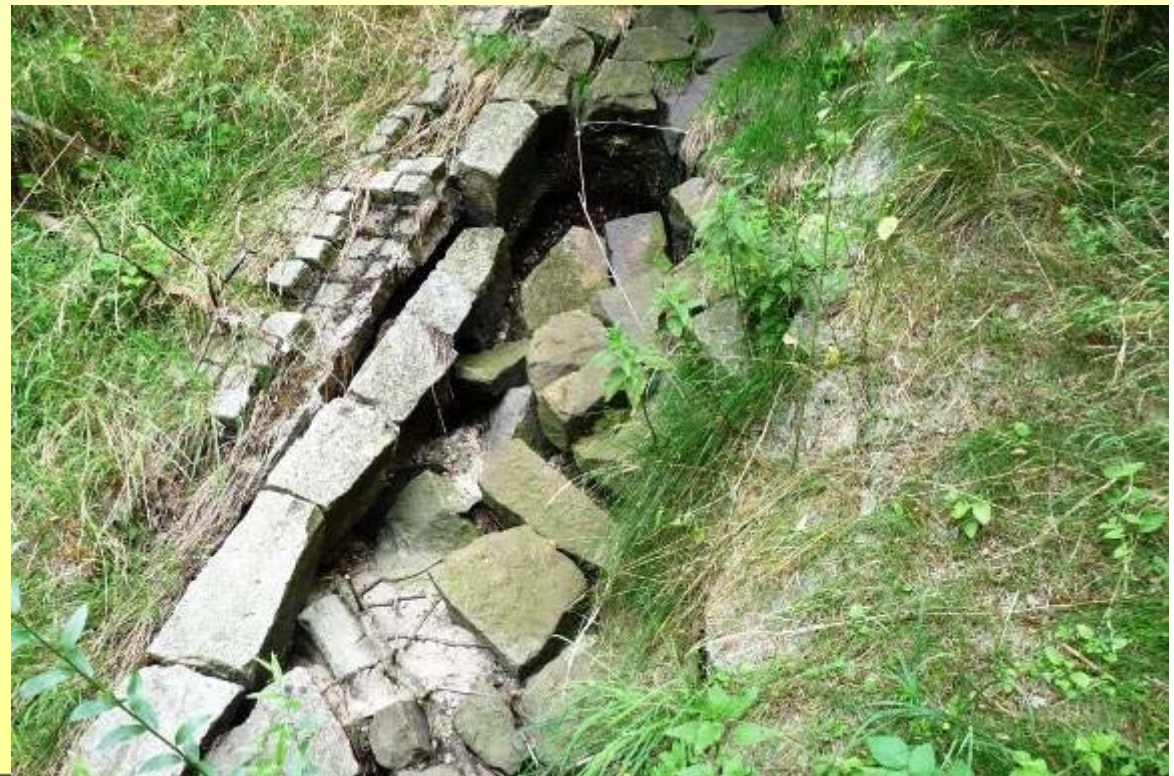
Böschungskaskaden haben sich nicht bewährt, sie sind bewuchsanfällig und neigen zur Erosion und Unterspülung! Rohrausläufe sind vorzugsweise bis zum Böschungsfuß zu ziehen!

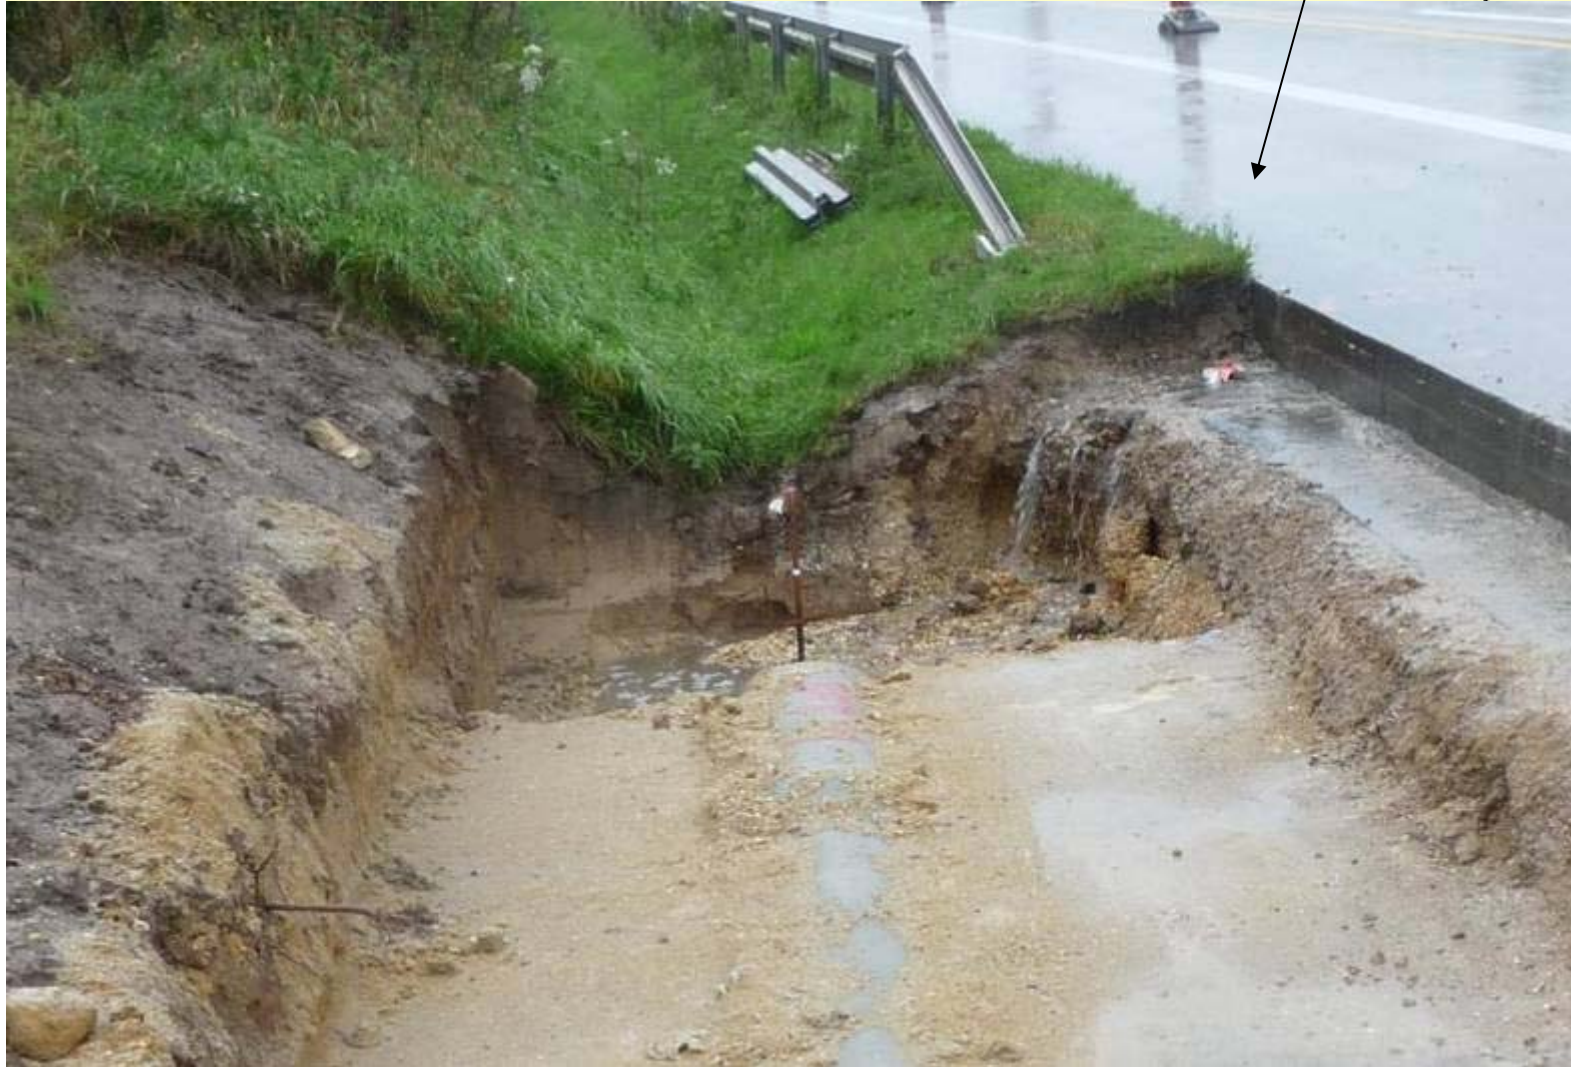
Erhebliche Entwässerungsprobleme verursacht hier ein über die Jahre stark angewachsenes Bankett

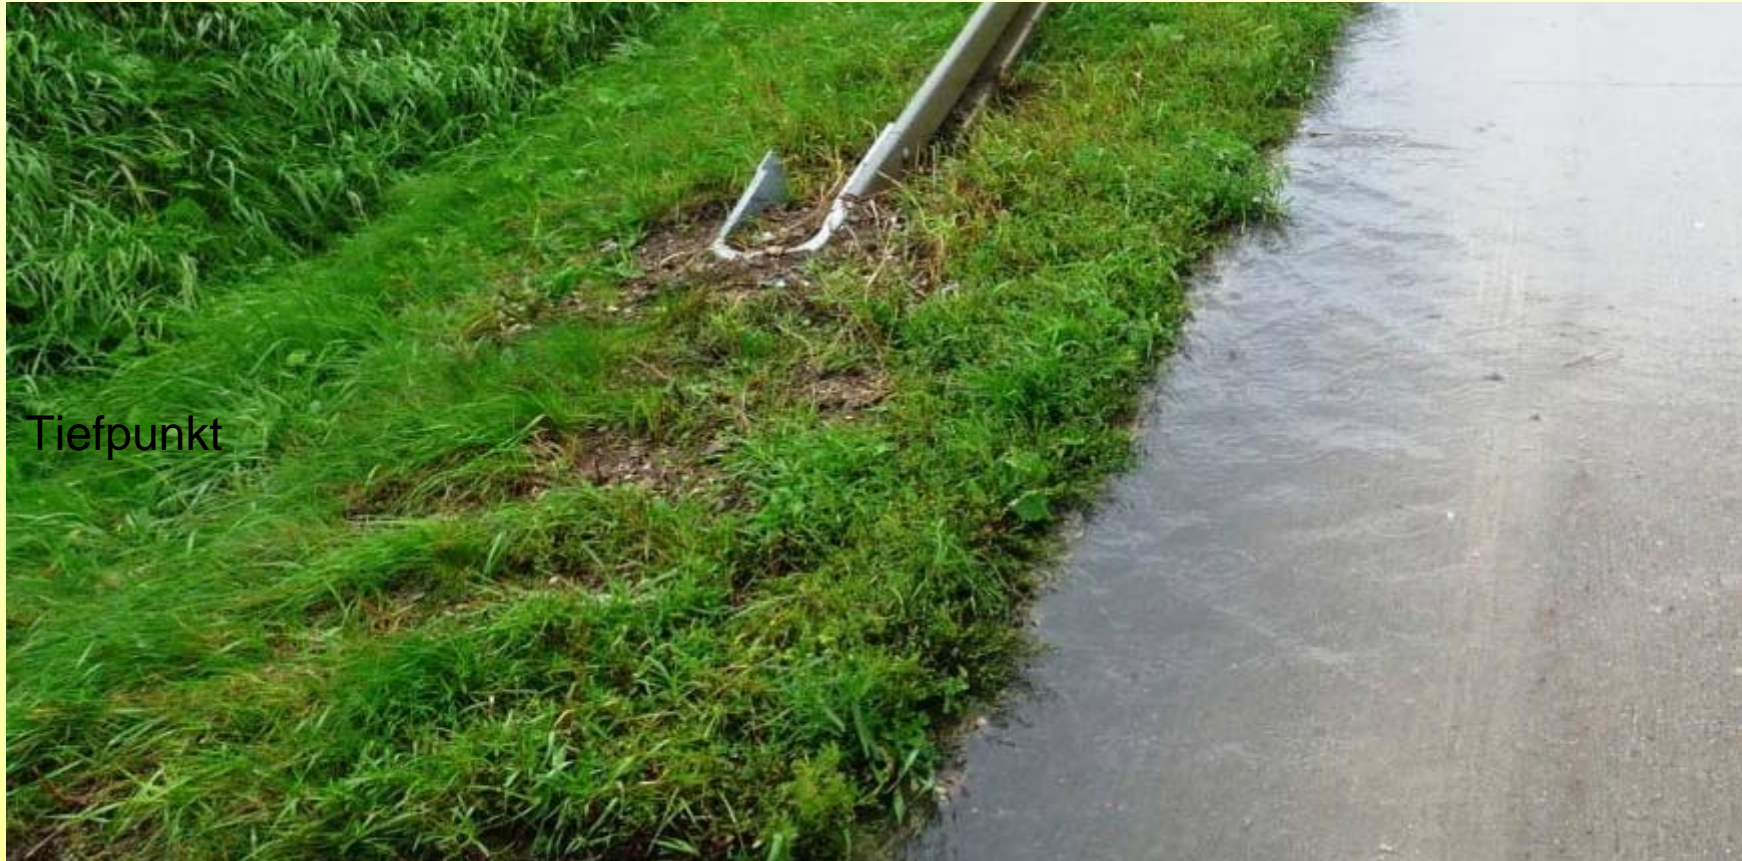
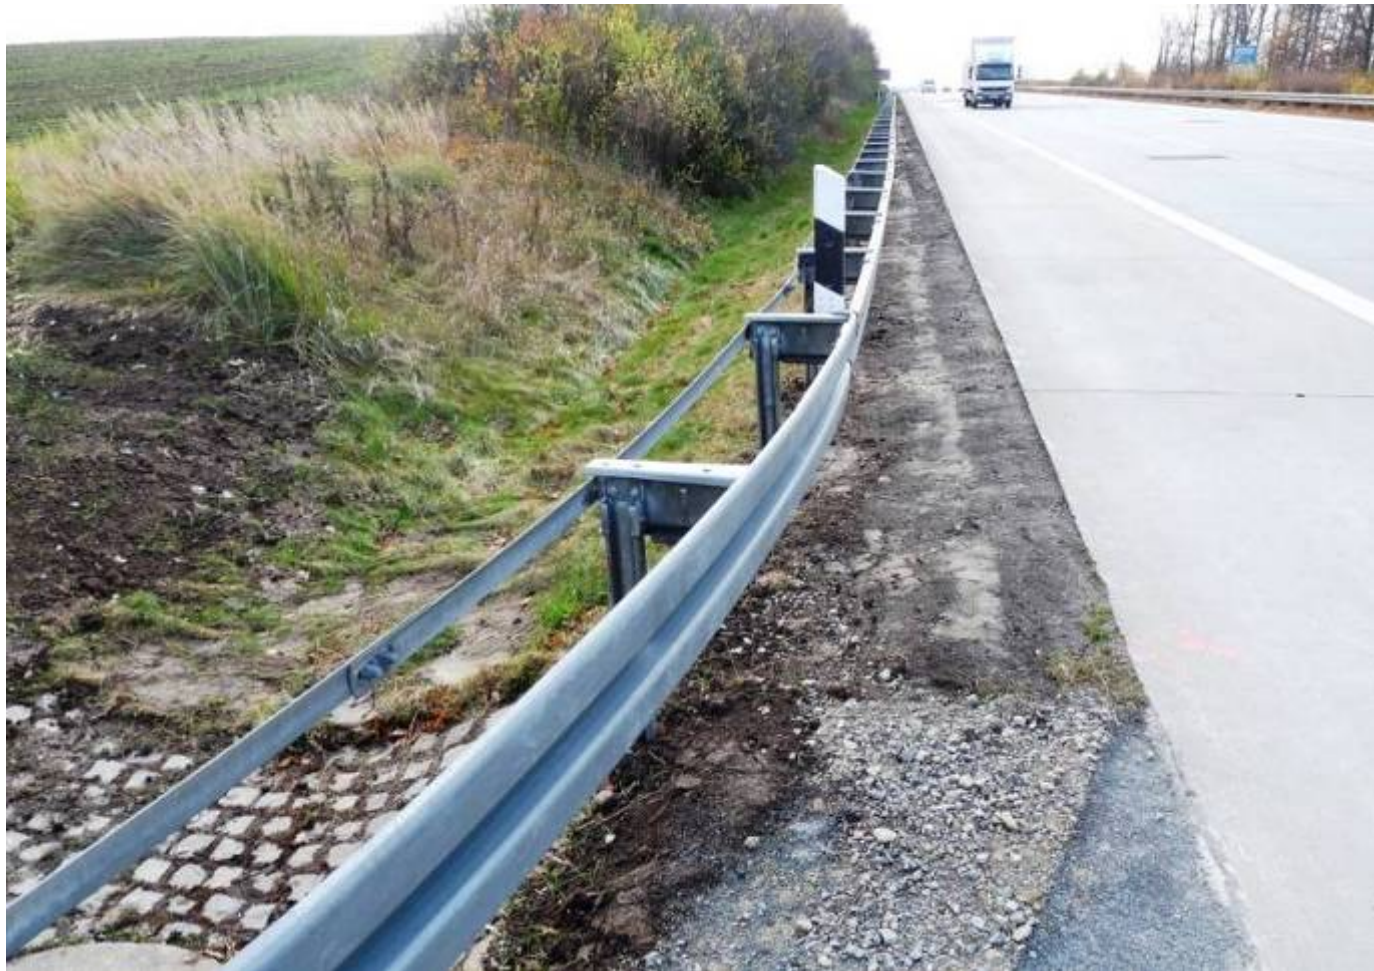
Der Abfluss erfolgt nicht mehr in die Böschung, sondern entlang des „natürlichen Hochbordes“ als Bordrinne zum

Tiefpunkt. Statt Böschungs- und Muldenversickerung findet ein ungeplant ungebremster Abfluss zu einem Regenbecken statt und überlastet dies mit unabsehbaren Folgen (schneller Notüberlauf)

Hier wurde schnelle Abhilfe geschaffen (Schälung). Die Analyse des Bankettschälgutes ergab teils erhebliche Schwermetallgehalte im etwa nur einen Meter breiten Schälbereich. Dies verursachte zwar hohe Entsorgungskosten, zeigt aber auch die Wirksamkeit der bewachsenen Bodenzone. Auch gibt es klare Indizien für die hohe Sickerwirkung vor allem des Bankettes, da mit Entfernung von der Fahrbahnkante ein hohes Konzentrationsgefälle festgestellt wurde! Tendenz: Partielles Vorgehen bei der Schälung!

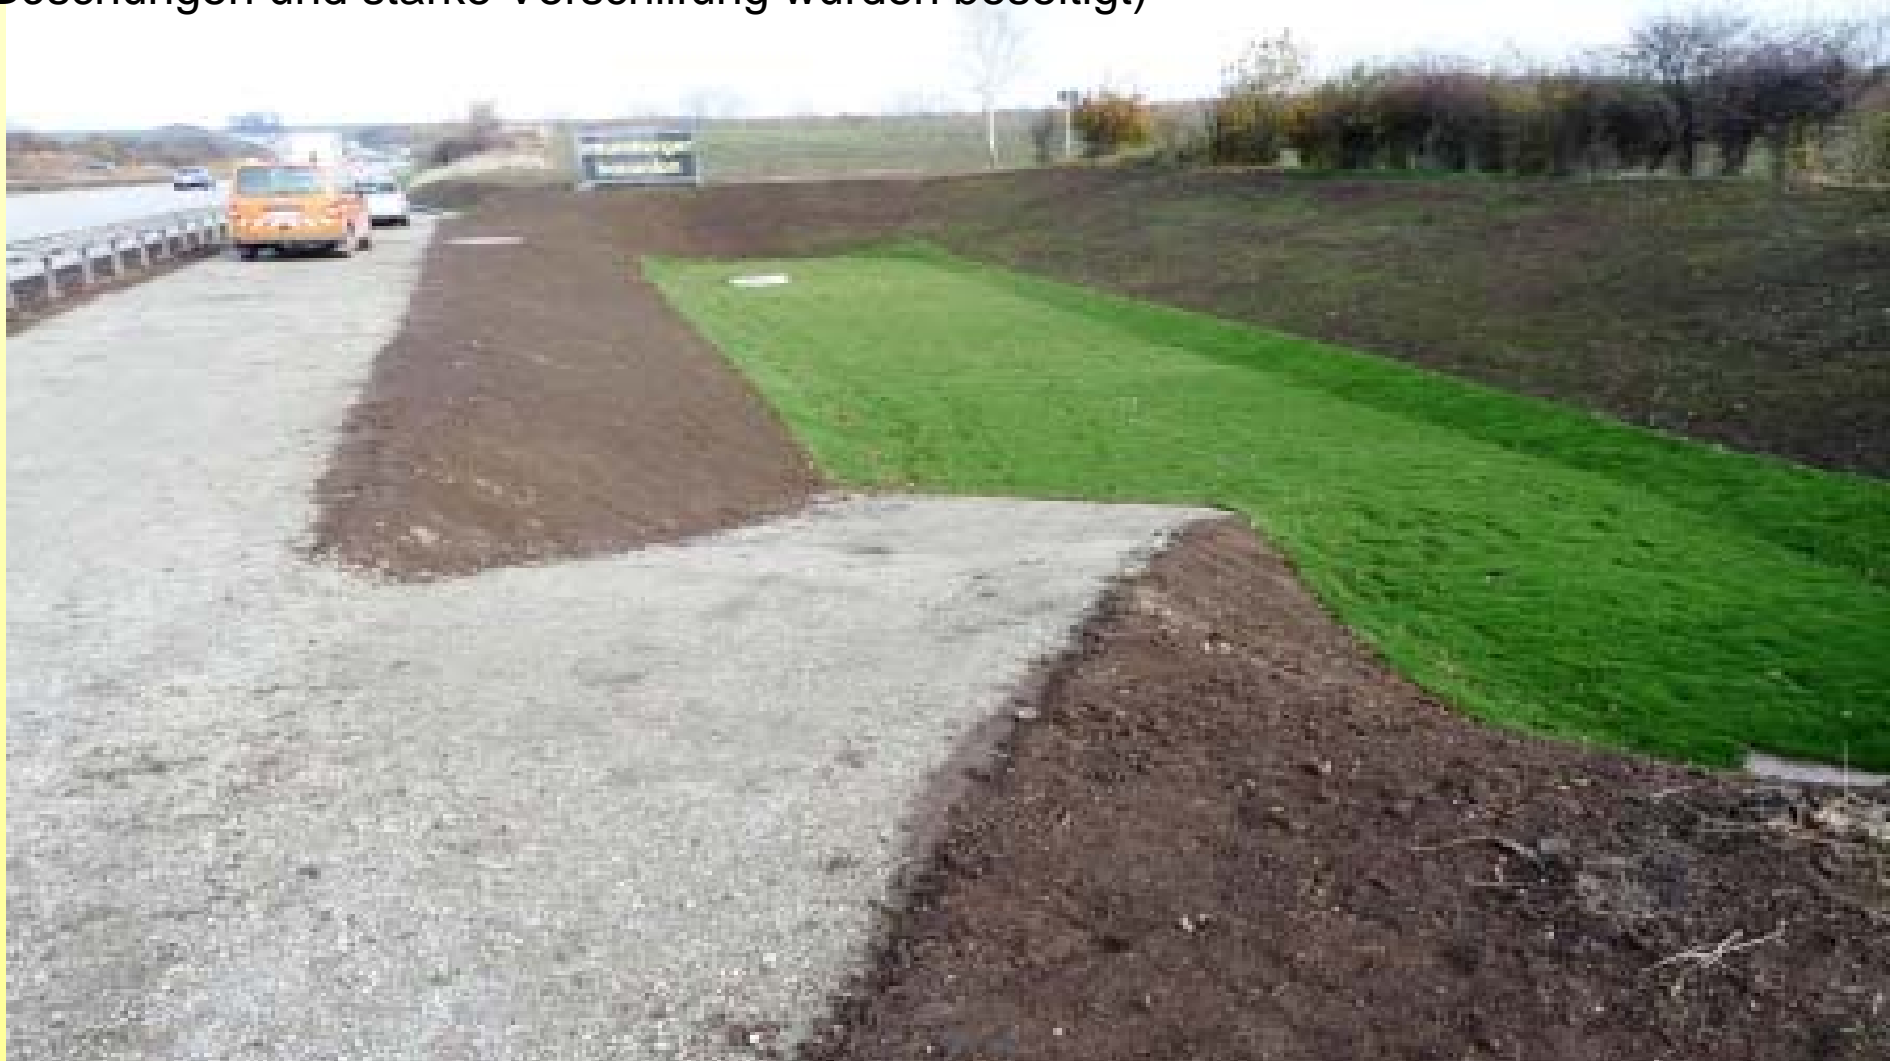
Optimale Zuwegungsgestaltung neben der A9, hier fehlte bisher sowohl eine Zufahrt (Geschlossene Leitplanke) als auch eine Einfahrtsmöglichkeit (steile Böschungen und starke Verschilfung wurden beseitigt)

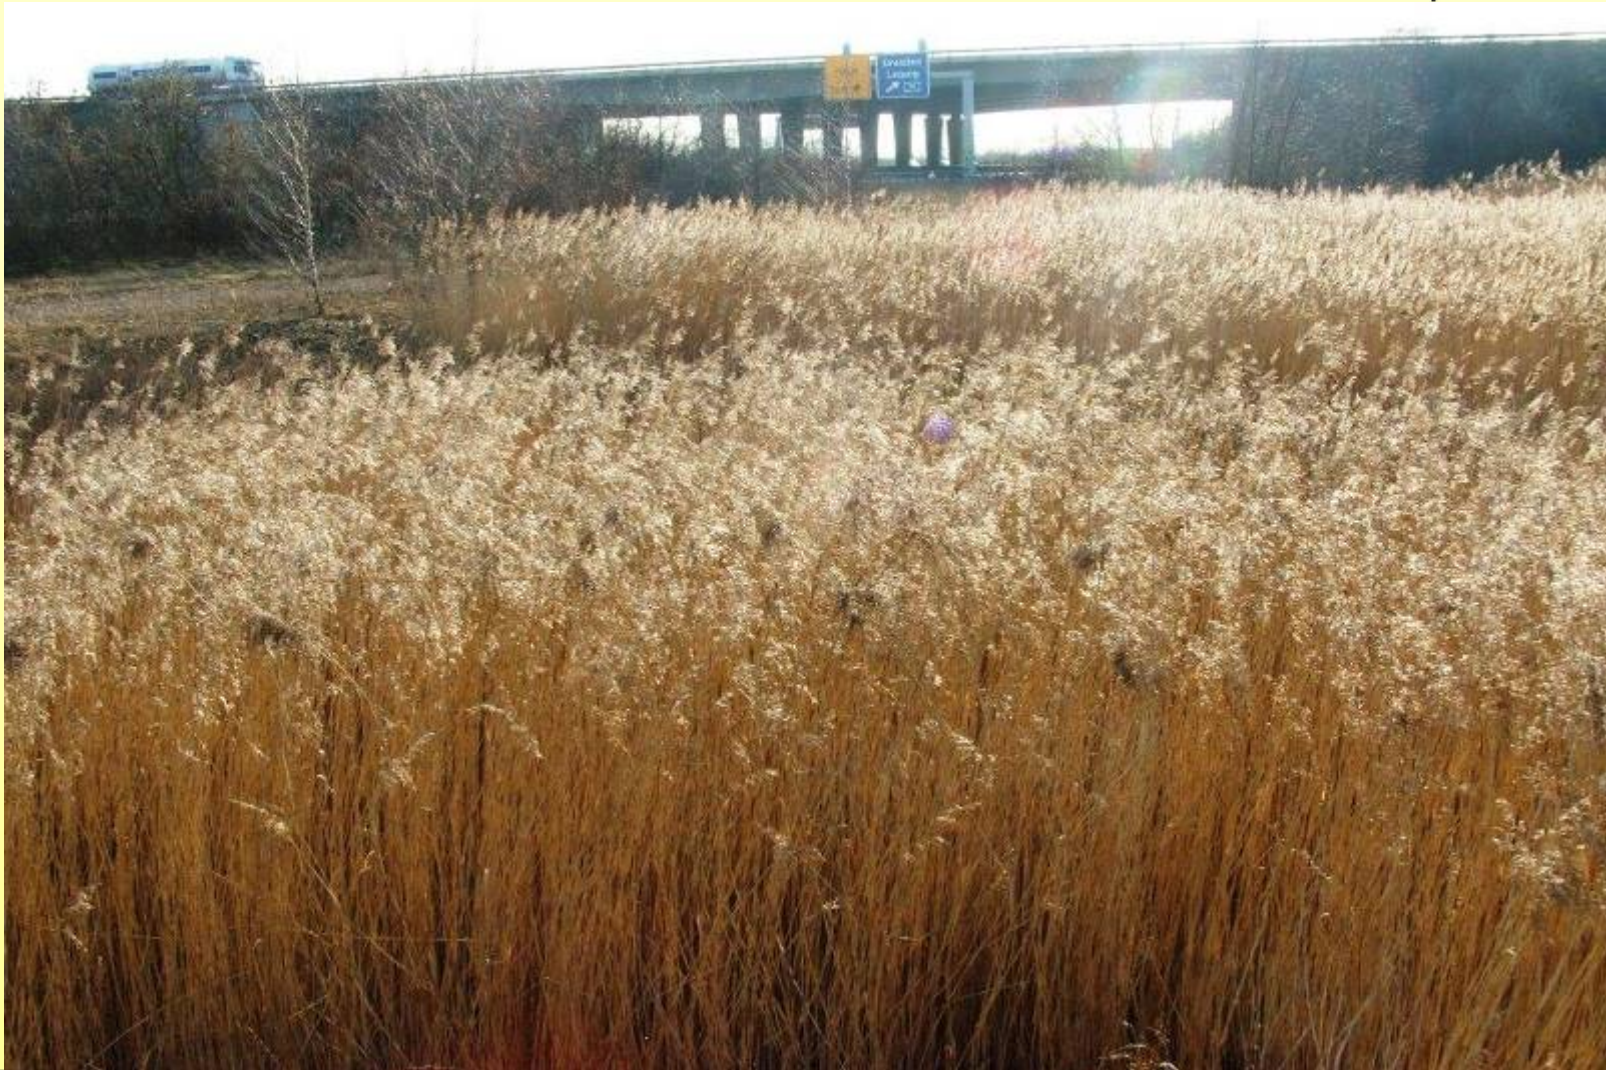
Urzustand eines Beckens an der A14/B100, hier war neben der starken Verschilfung in einem Dauerstaubecken auch die hohe Verschlammung das Problem (Kanalzufluss)

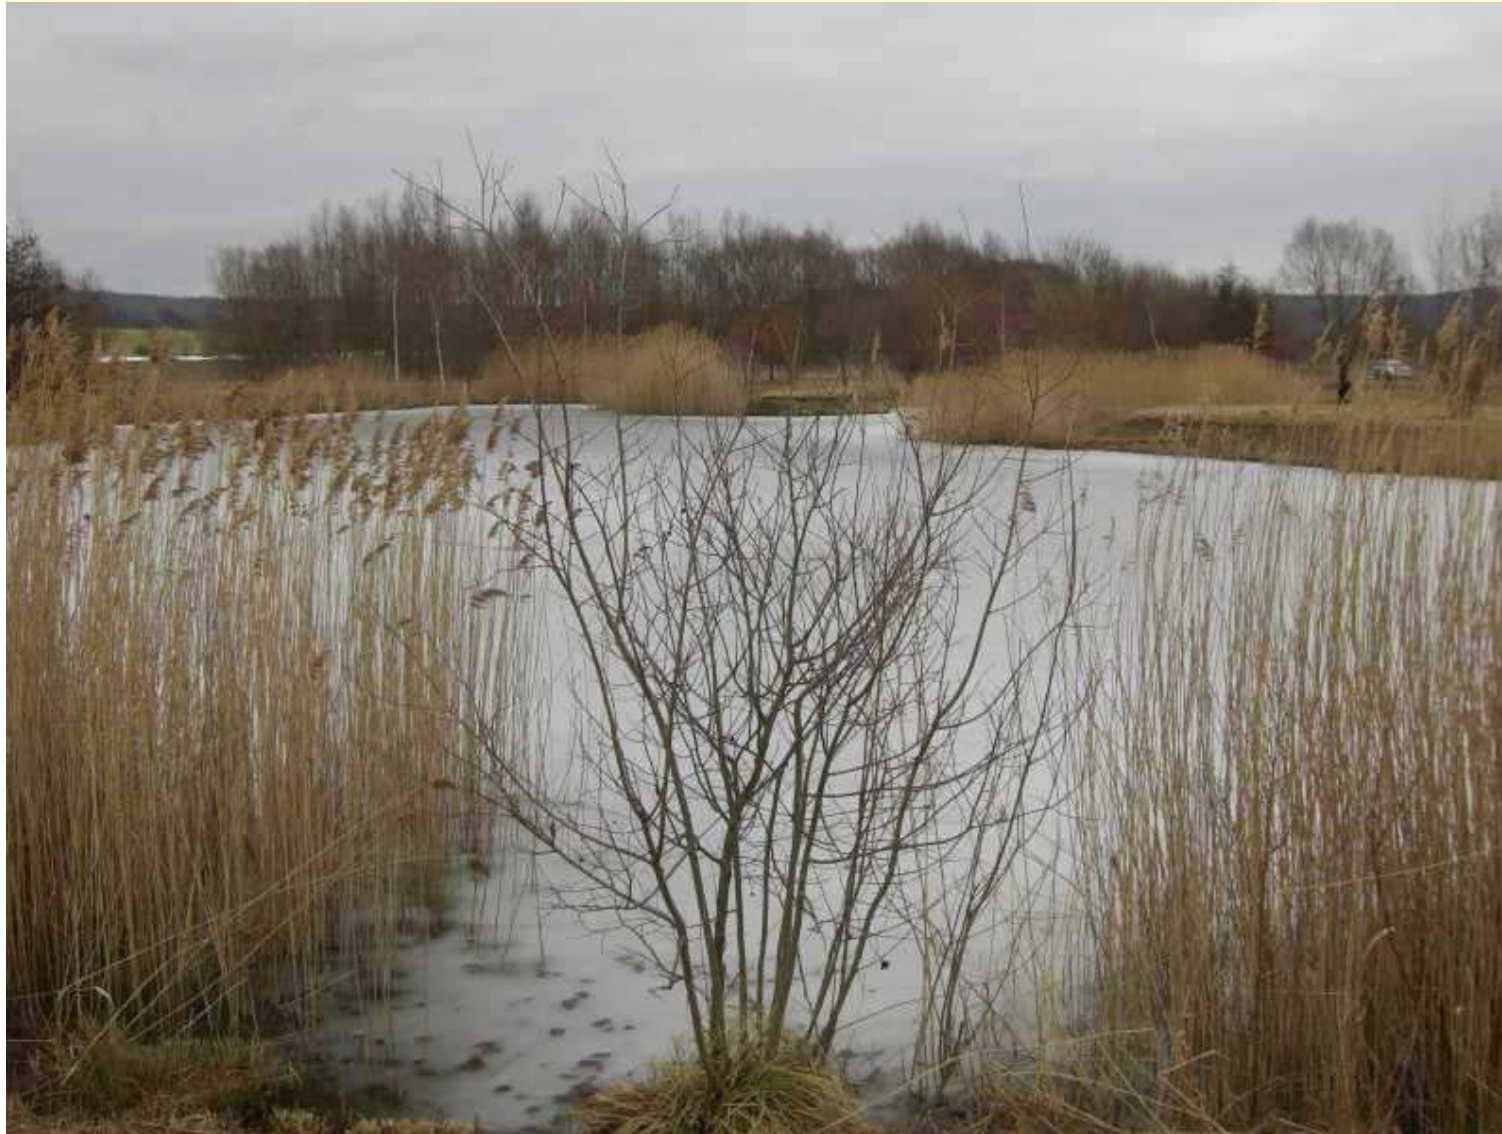
Dieser See gehörte zur Regenrückhaltung der
Ortsumgehung Sangerhausen (B86)

Für mehrere
10T€ mußte hier
Schlamm und
Schilf
herausgeholt
und entsorgt
werden!

Der Betonschalenzulauf wurde aus
Wirtschaftlichkeitsgründen beibehalten, aber aus dem See
wurde eine Grünfläche (auf den ersten Blick)

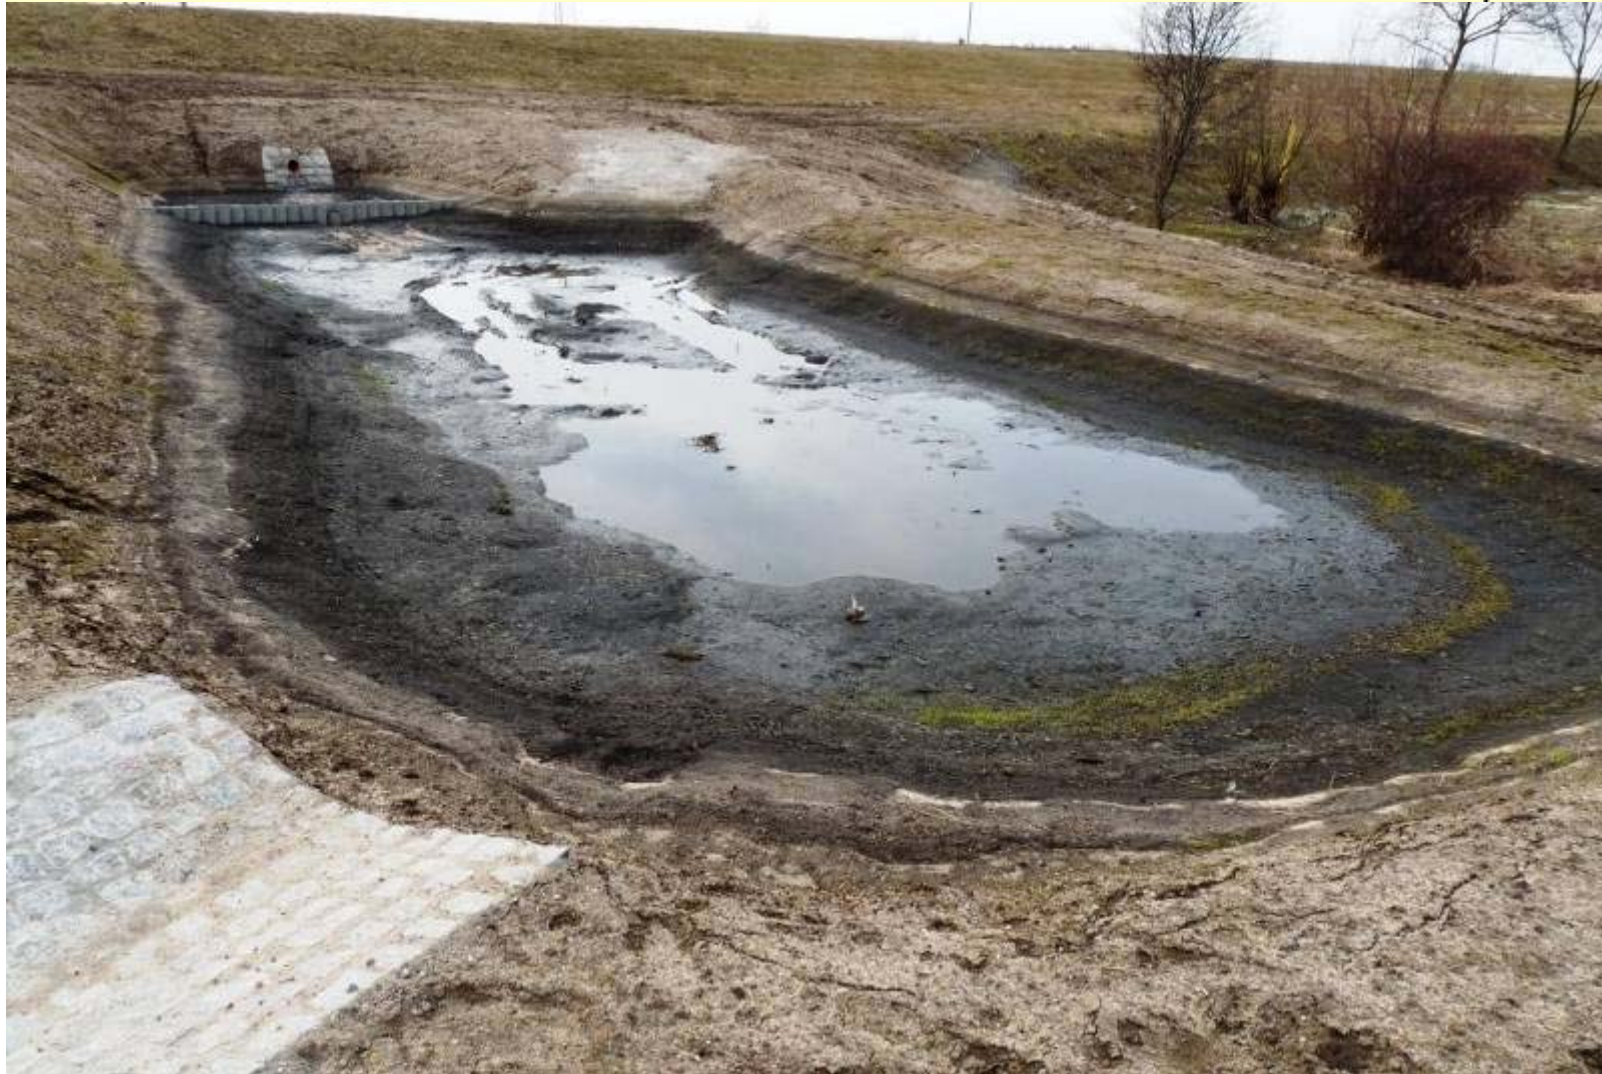
Zum Abschluss noch 2 Negativbeispiele,
hier zunächst für das Unterlassen einer Rollrasensohle,
Sofort setzt die Sohlverschlammung ein!

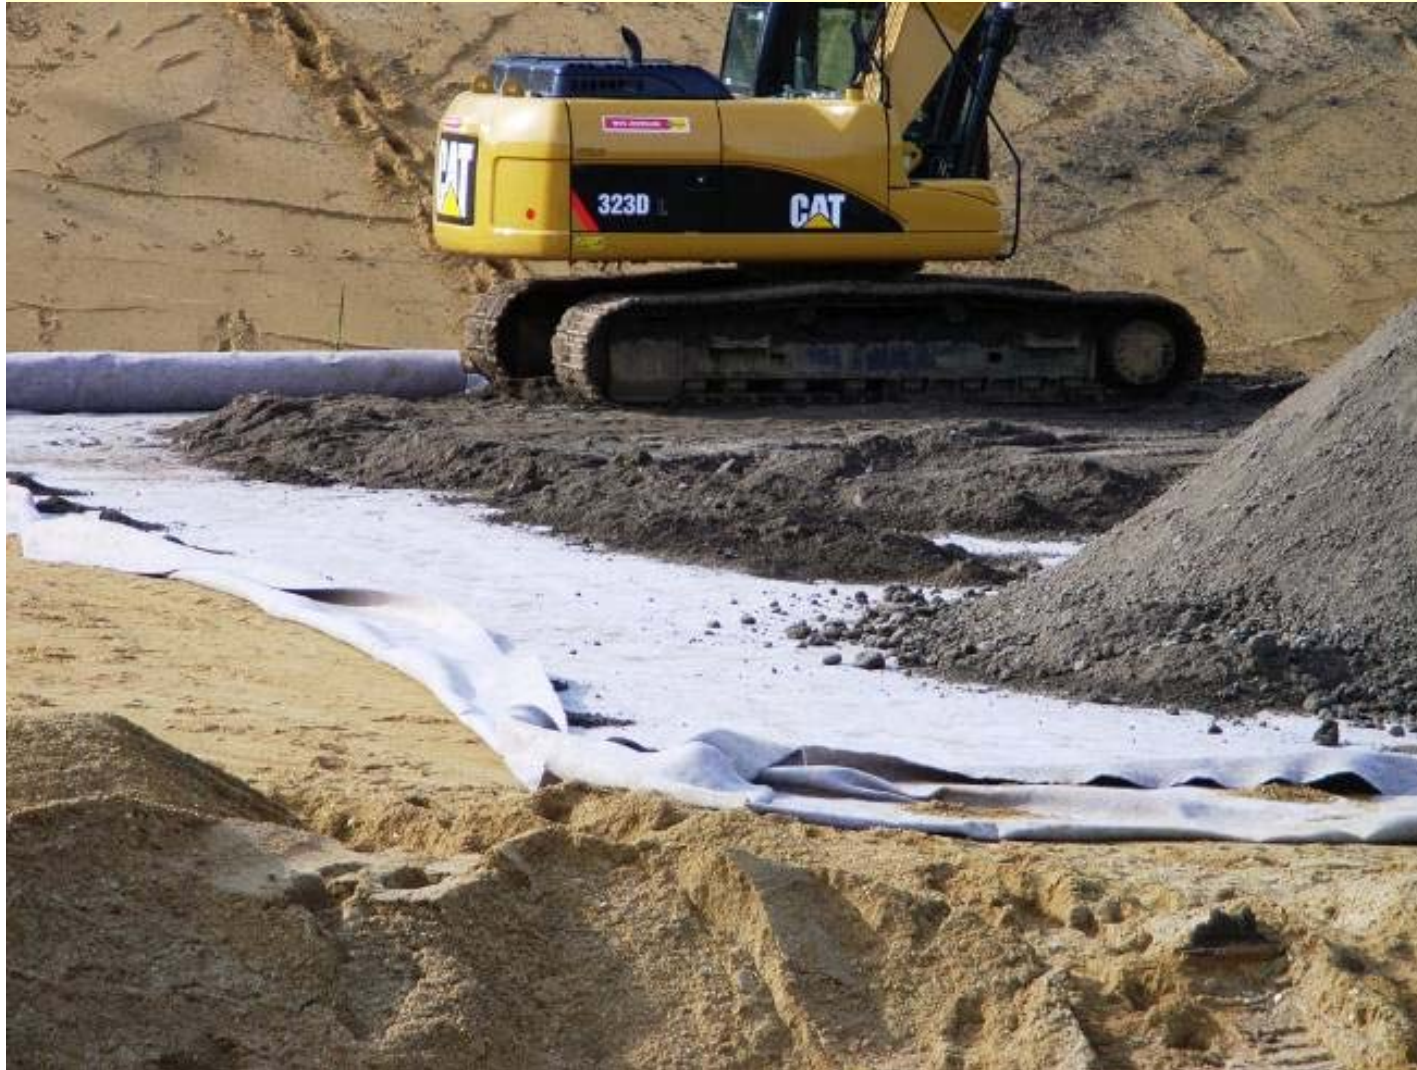
Deutlich erkennbar die ca 20 cm starke Mubo-Schicht auf dem Trennvlies über dem Filtersand

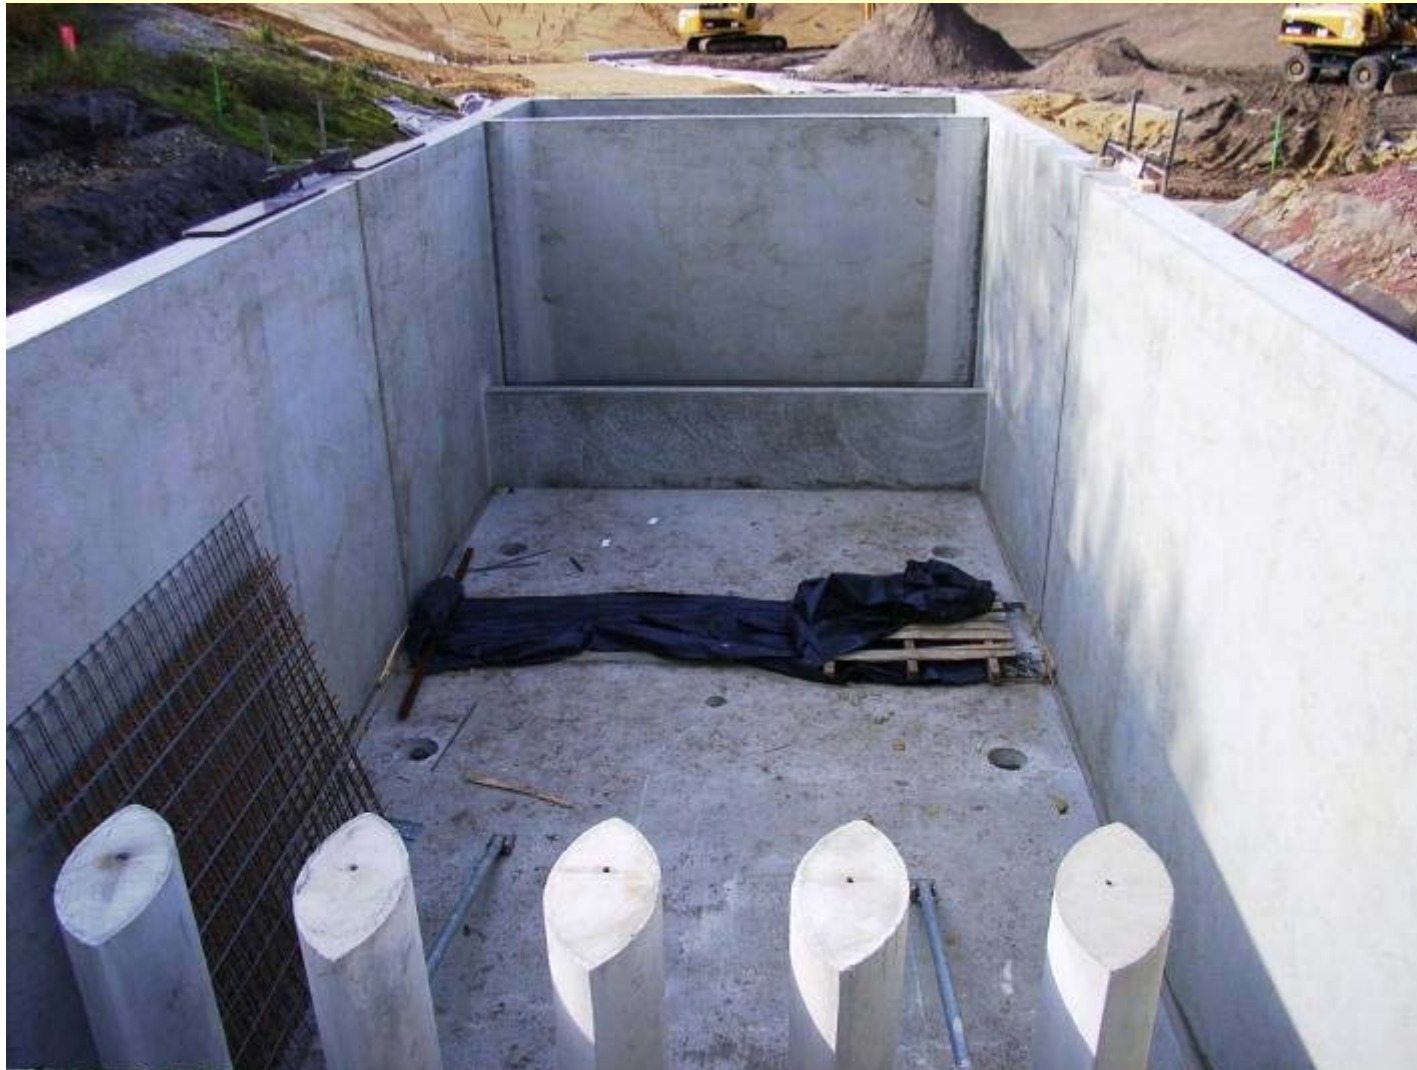
Eine abgedeckte Sedimentationsanlage wird zwar vorgeschaltet, hilft aber nicht gegen die Mubo-Verschlickung

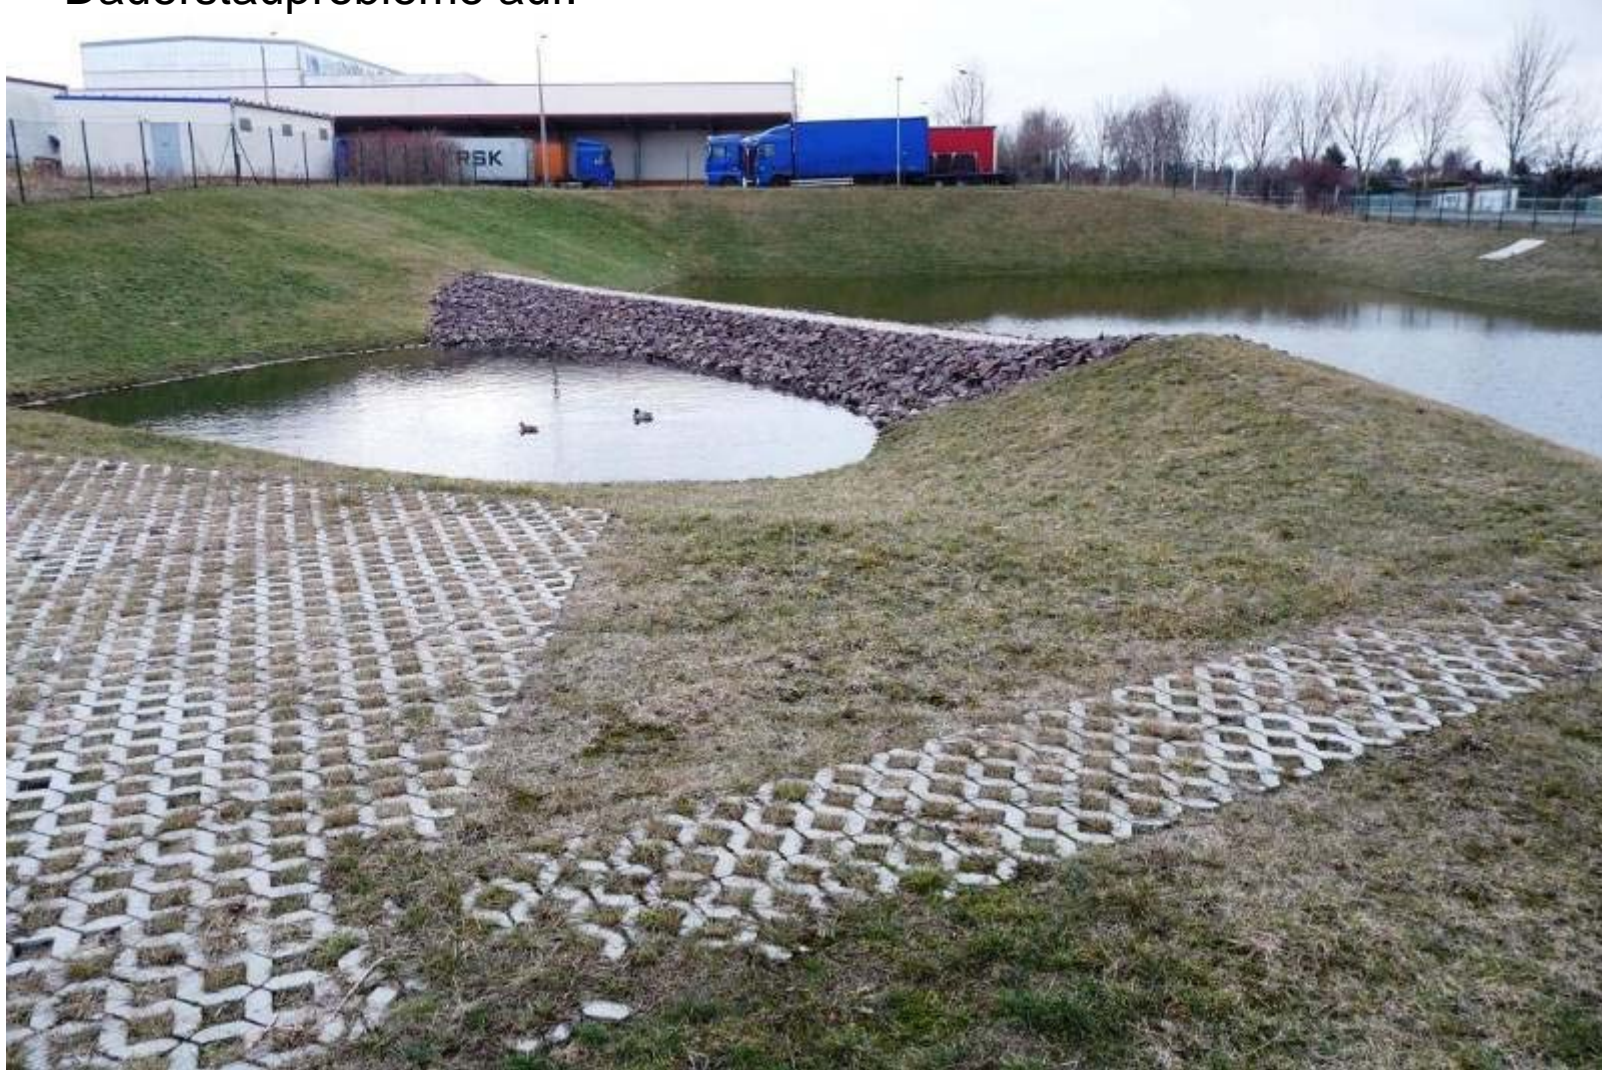
Die Anlage überstand das erste Betriebjahr 2009 unbeschadet, doch im niederschlagsreichen Jahr 2010 traten bereits bei der ersten Welle im März Dauerstauprobleme auf.

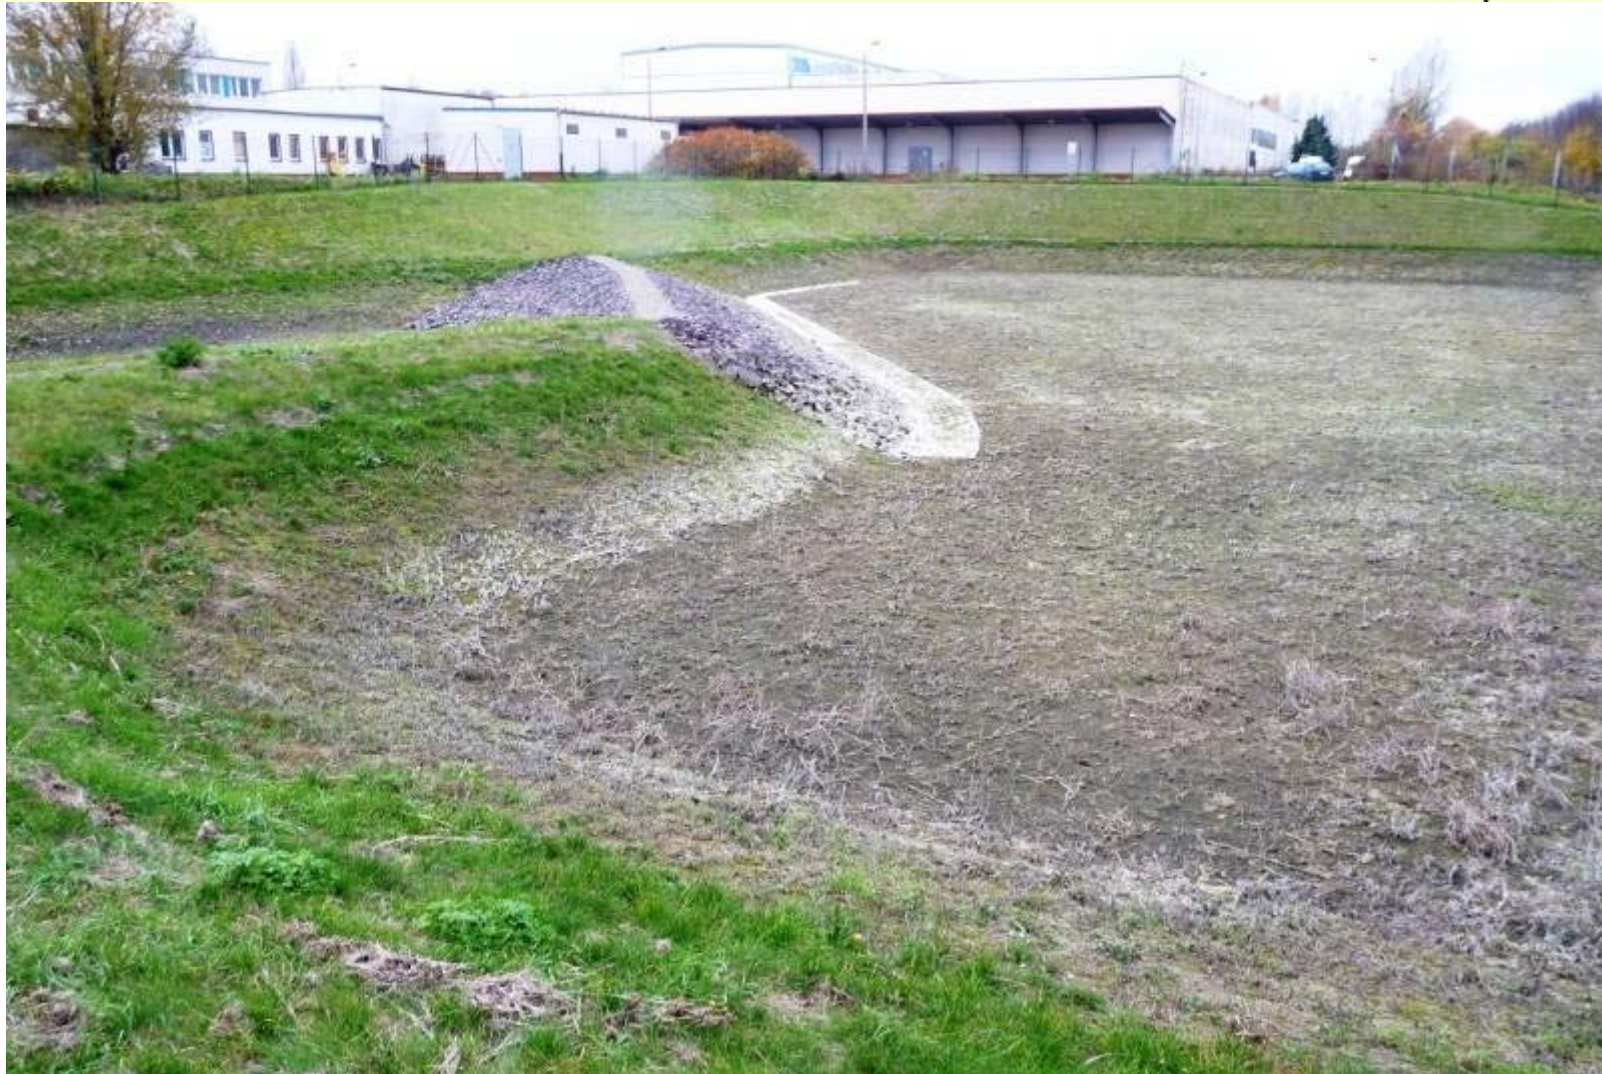
Im Juli 2010 gab es nach einer vierwöchigen Regenpause eine Vollentleerung, aber die Schädigung der bewachsenen Bodenzone ist deutlich sichtbar!

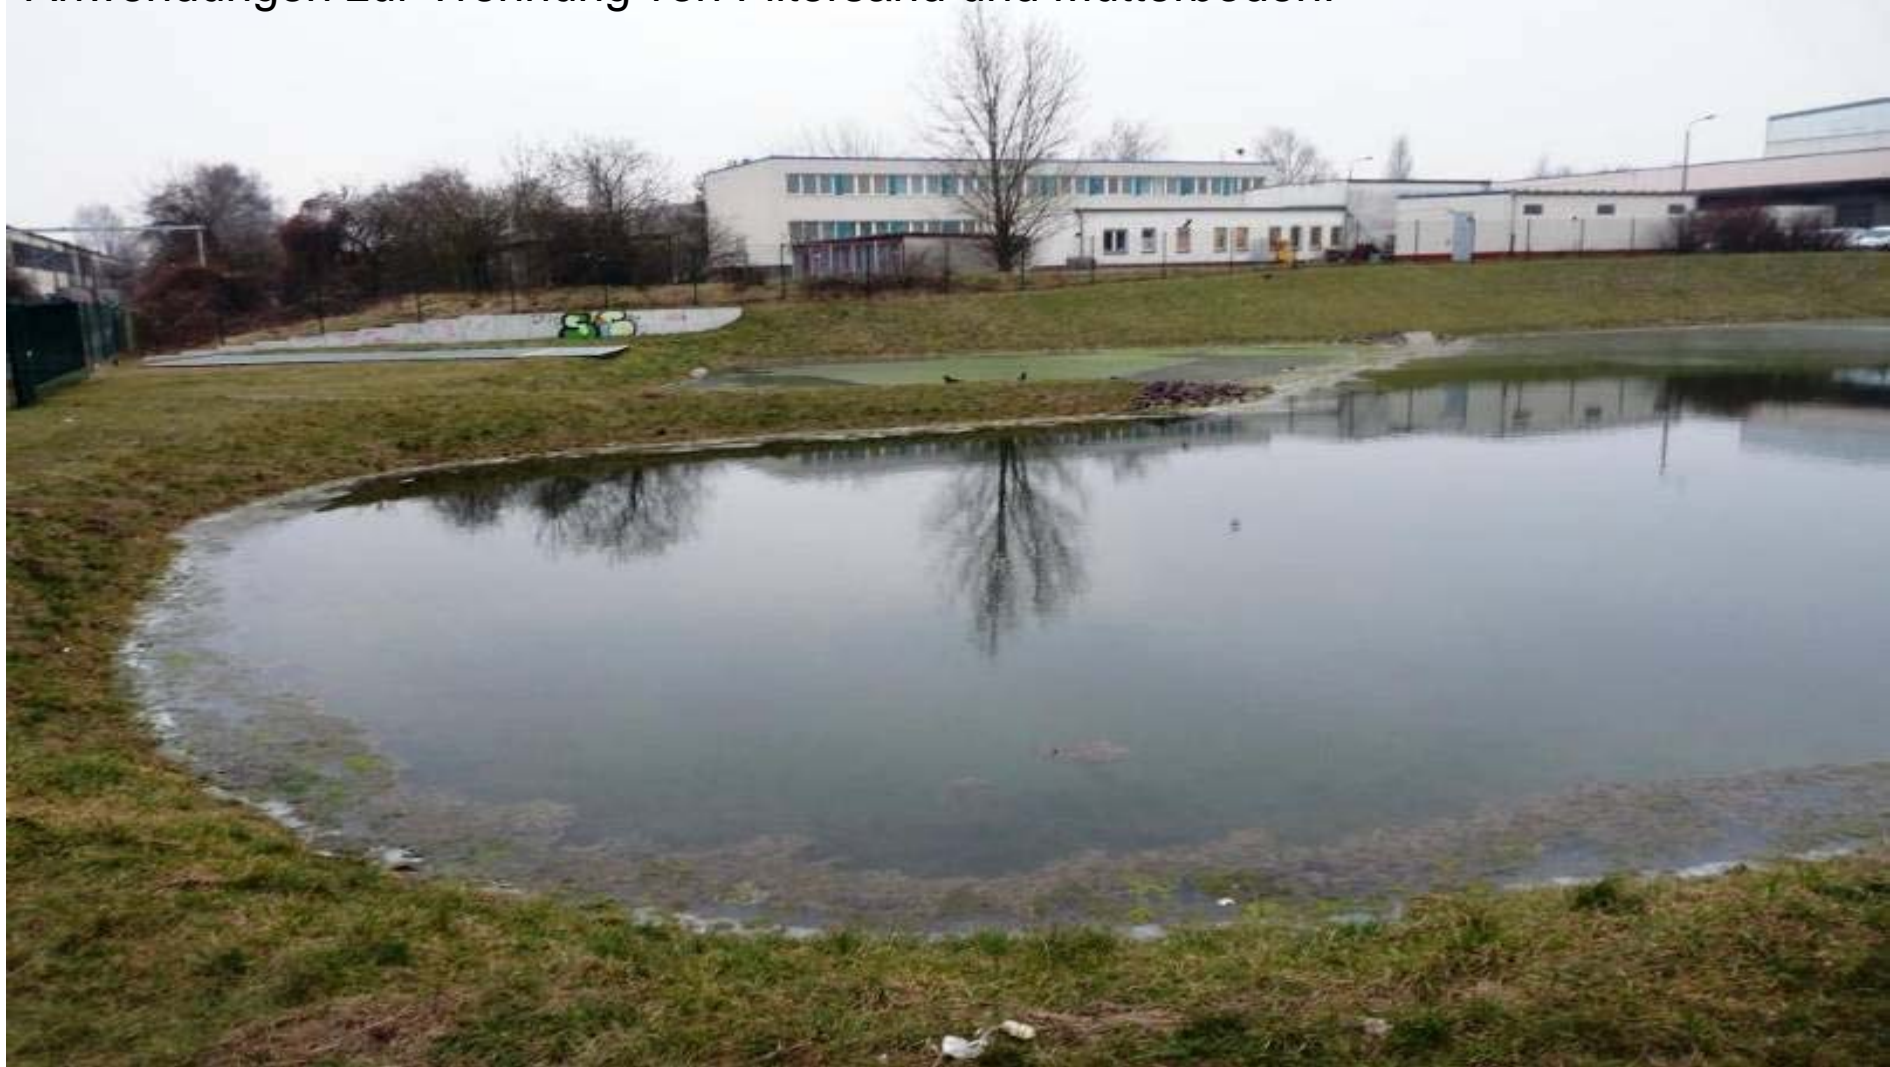
Nach dritter und vierter Regenwelle 2010 konnte sich das Becken bis heute nicht entleeren, ein Grundwassereinfluss ist unwahrscheinlich, ich rate zum Verzicht von solchen Vlies-Anwendungen zur Trennung von Filtersand und Mutterboden!
