Erfahrungen beim Bau und Betrieb offener Entwässerungssysteme Halle (Saale), 29. März 2011

Vortragsteil II

Ausführungsbeispiele

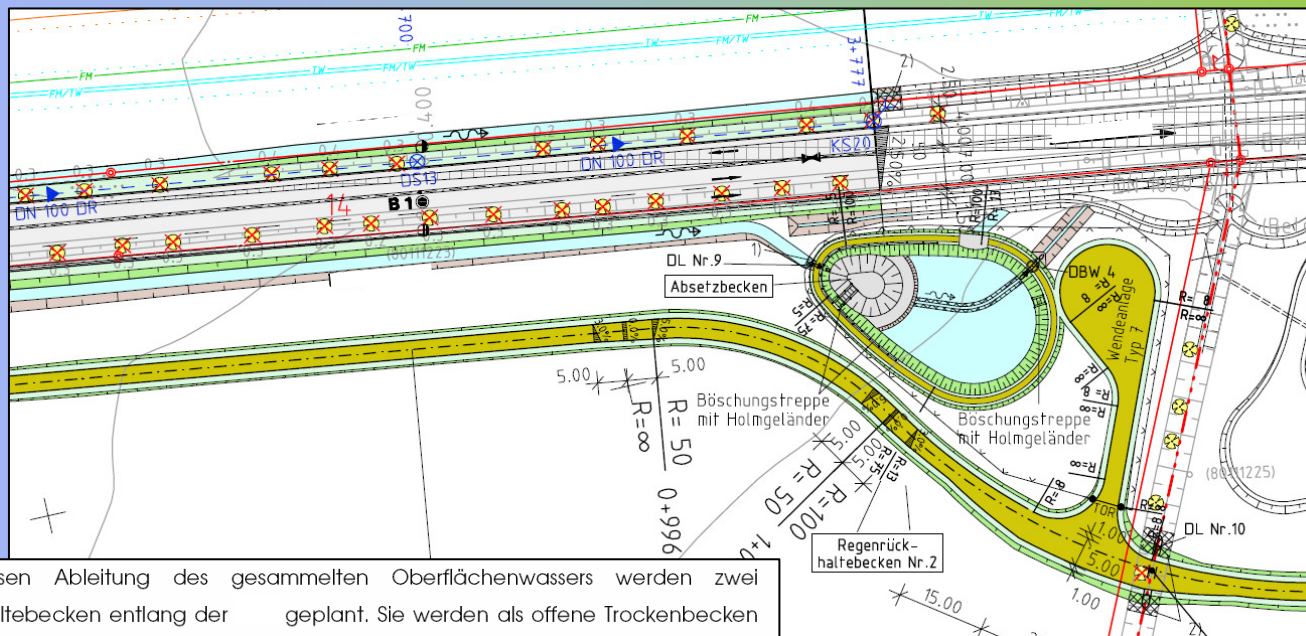
Fließwegsretention (Ausgangslage)

Ein Beispiel für die Nützlichkeit der Entfernung zwischen dem Bereich des Wasseranfalls und der Ableitungseinrichtung stammt aus einem Bundesfernstraßenprojekt. Hier war vom Entwurfsplaner eine graben- und rohrgestützte Ableitung in ein Rückhaltebecken vor dem Vorfluter geplant. Interessanterweise war das Becken als Erdbecken konzipiert und mit dem Hinweis versehen, es sei gegen Auftrieb zu sichern (U13 PF, S. 18, Ausschnitt siehe unten)...

Zur schadlosen Ableitung des gesammelten Oberflächenwassers werden zwei Regenrückhaltebecken entlang der geplant. Sie werden als offene Trockenbecken mit geneigten Seitenflächen (Erdbecken) hergestellt und erhalten eine Einfriedung. Das RRB Nr. 2 wird wegen des hohen Grundwasserspiegels gegen Auftrieb gesichert. Der

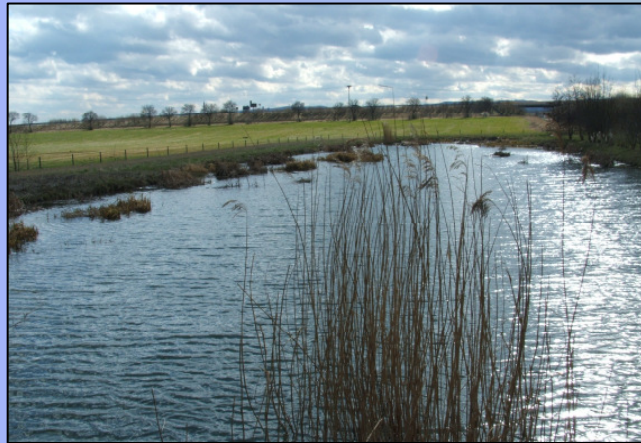
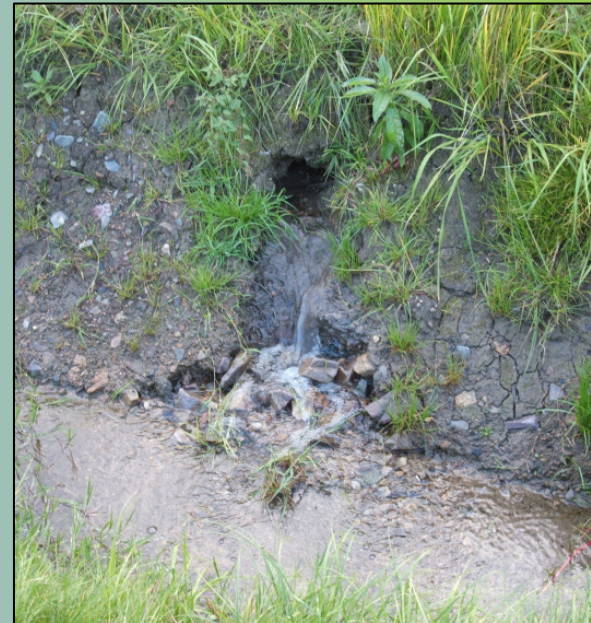
RRB 1 (Ausgangslage)

Schon während des Baus zeigte sich, dass ein Abweichen von der Planung nachteilig sein kann. Eine Sichtung ergab folgende Mängelliste:

- Drosselöffnung vergessen => Dauerstau
- keine Drosselung => Zulauf / Auslauf = 1:1
- Einstau nicht bis Stauziel, sondern OK Wall
- Dichtung in Einwallung fehlt => Sickerströmung
- deswegen zus. Randgraben hergestellt (ohne PF)
- Sohle stark eingetieft (Seitenentnahme), dadurch
- GW-Anschnitt und zus. noch ext. GW-Einleitung
- Zulauf DN 600 ohne Not ca. 1 m abgesenkt
- Notüberlauf wurde sogar noch zurückgebaut

Schon nach wenigen Jahren bewirkte der Potentialunterschied (unterstützt durch Schilfbefall) eine zunehmende Sickerströmung durch den Damm mit diversen Ausritten inkl. erhebl. Materialaustrag. Letztlich war der Damm durch umfangreiche Röhrenbildung hohl und weich und die Standsicherheit gefährdet.

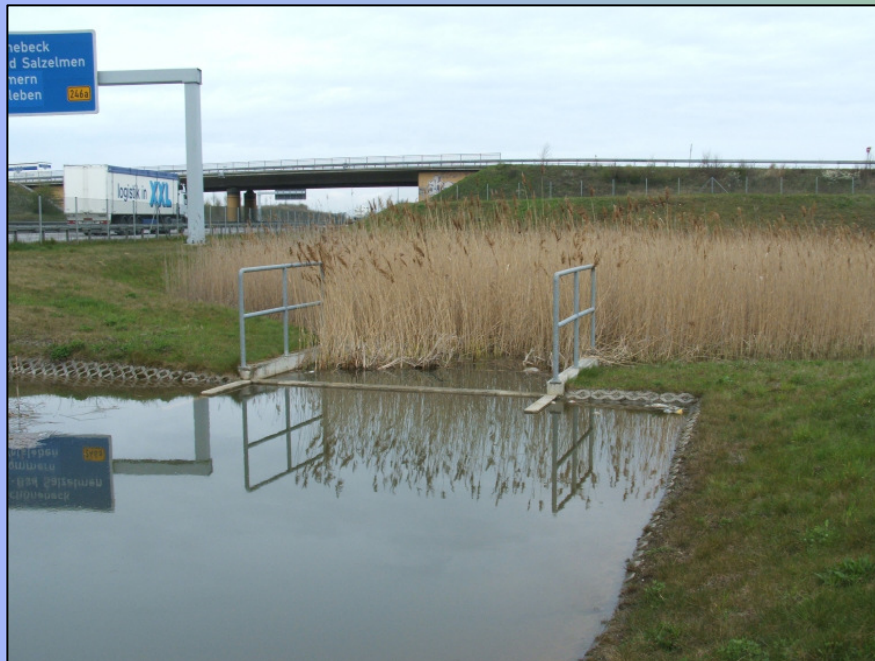
RRB 2 (Ausgangslage)

Dieses Fallbeispiel zeigt ein Versickerungsbecken, bei dem sich wegen des schlechten Baugrundes auch nachträglich keine Versickerung mehr erzwingen ließ. Die Anlage wurde daher, begünstigt durch die Möglichkeit einer Vorflutbeschaffung, zu einem RRB umfunktioniert.

Die Gesamtanlage war völlig überflutet, mit Rückstau in nennenswerter Größenordnung auch in das BAB-Rohrnetz hinein. Der Dauerstau war so hoch, dass zeitweilig die Tauchwand sogar überströmte. Eine intensive Dammdurchfeuchtung wurde festgestellt.

Weil es sich um eine kaskadenartige Gesamtanlage aus mehreren Becken handelte, mußte ein umfassendes Sanierungskonzept gefunden werden (mittige Rohrrigole).

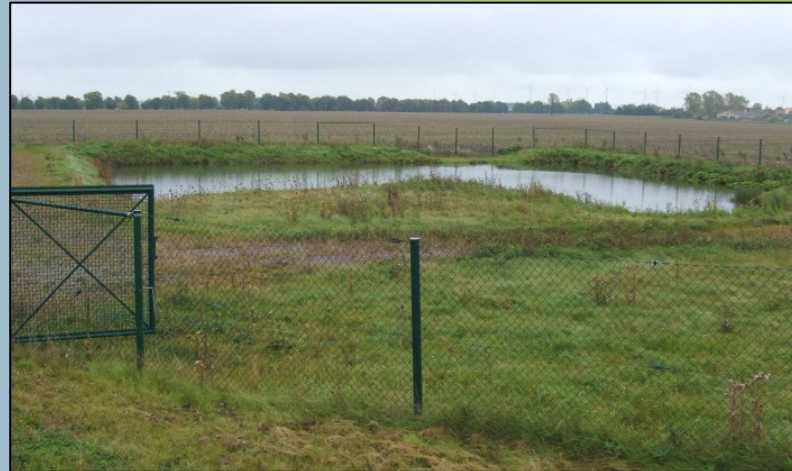
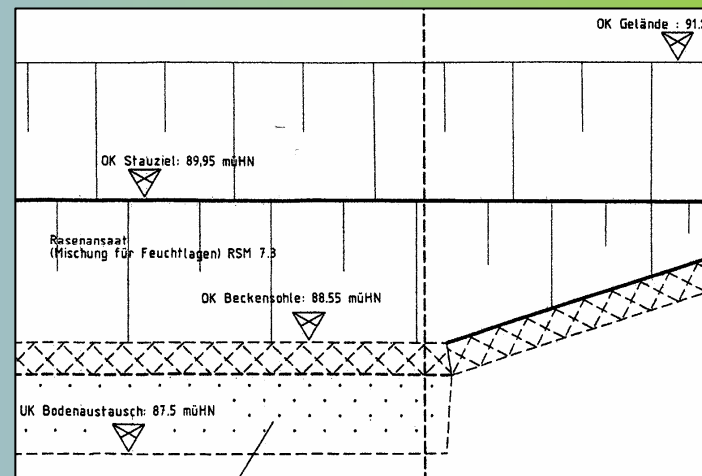
VSB 1 (Ausgangszustand)

Bei diesem Versickerungsbecken fand keinerlei Versickerung statt. Das Zulaufwasser der Autobahn staute das Becken ein, ließ die Tauchwand unter dem WSP verschwinden (!), trat bisweilen schon auf Landwirtschaftsflächen aus und bewirkte wegen Rückstaus in den Mittelstreifenkanal Aquaplaning auf der BAB.

Erfreulicherweise existierten Bestandspläne und Schnitte aus denen die Bauweise erkannt werden konnte. Unterhalb der Sohle wurde ein etwa 0,75 m starker Flächensicker hergestellt, um die bindigen Deckschichten zu durchstoßen und eine Flächenversickerung zu erreichen.

Eine Baugrund-Nacherkundung ergab, dass die UK der Sickerschicht nur etwa 80 cm tiefer hätte ausgeführt werden müssen, um Anschluß an die sickerfähigen Schichten zu erhalten. Hier wurde also zu wenig erkundet oder die Aushubsohle nicht ausreichend begutachtet.

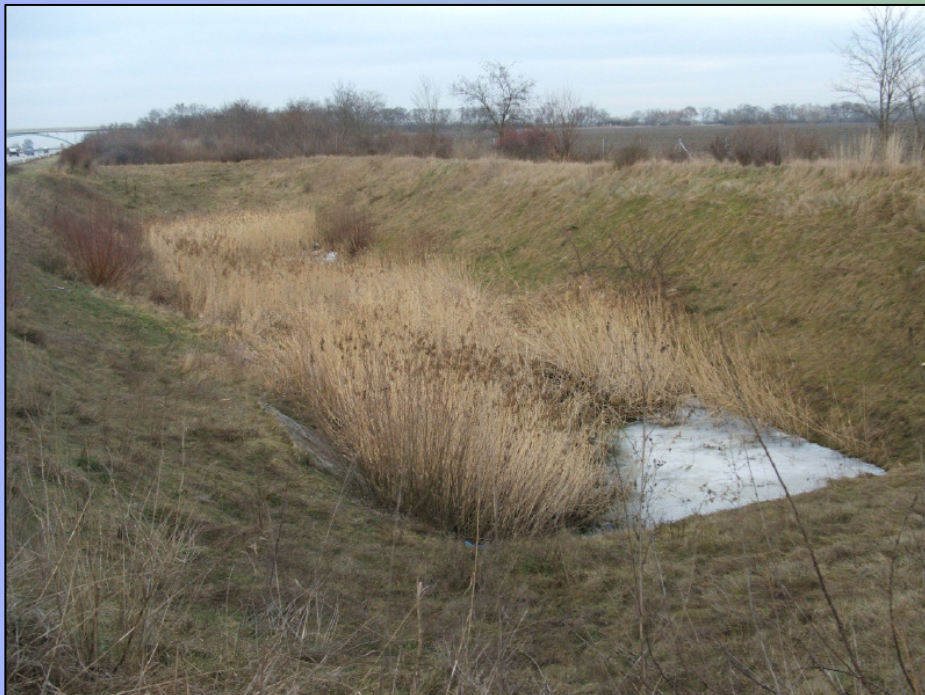
VSB 2 (Ausgangszustand)

Dieses VSB befindet sich direkt neben der Autobahn hinter der Schutzplanke, ohne Zufahrt, ohne Einfahrt, inmitten eines breiten Pflanzstreifens. Die Tiefe gegenüber der BAB betrug vor dem Umbau ungefähr 5,50 m. Die Böschungen waren mit 1:1,5 zu steil für eine Unterhaltung. Im Vordergrund das Absetzbecken (Speisung nur durch Sickerleitungen, BAB mit Dachprofil). Das Hauptbecken zeigte Schichtwasseranschnitt und eine Sohllage im bindigen Boden.

Zur Beurteilung der Baugrund- und Grundwasserverhältnisse wurde zunächst eine Erkundungsbohrung abgesetzt. Sie erbrachte einen ausreichend tiefen GW-Stand, aber leider auch eine UK des Wasserstauers auf etwa 4 m unter der Beckensohle. Die Entscheidung fiel auf Herstellung zweier VR 1000 im Hauptbecken und auf eine Beckenverbreiterung quer zur BAB bis zum WS-Zaun.

Im ersten Schritt, um überhaupt mit Baugerät "angreifen" zu können, mußte eine Zufahrt von der BAB hergestellt werden.

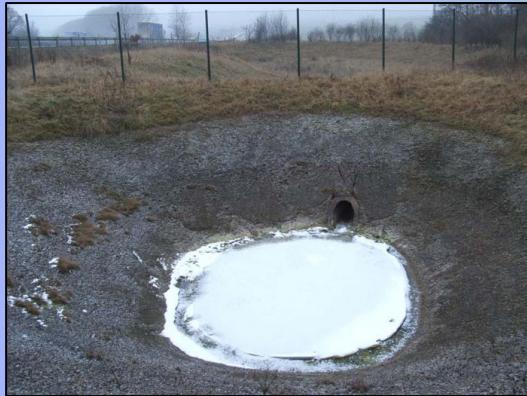
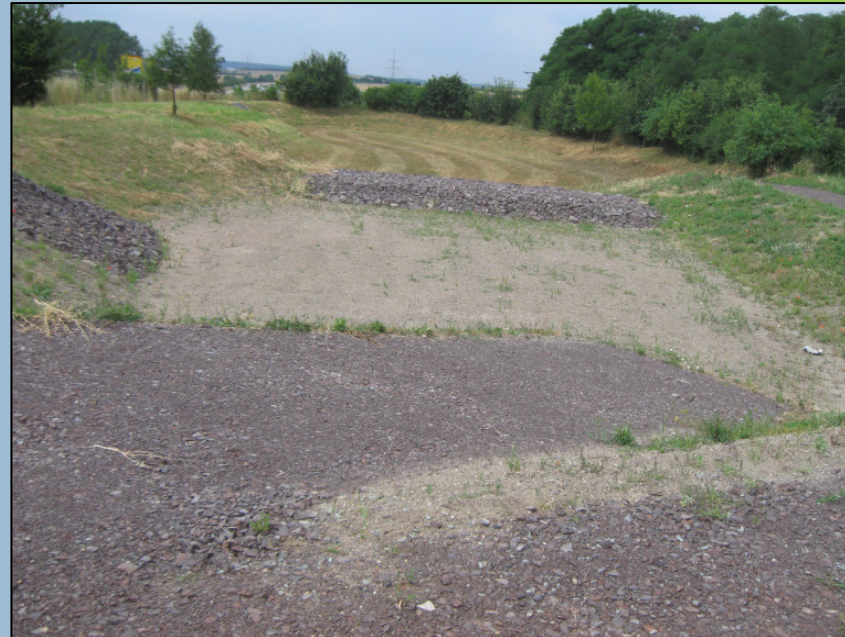
AB 1 (Vorher – Nachher)

Im ursprünglichen Zustand lag ein mit Betonschlämme und Steigrohr ausgestattetes ovales Absetzbecken vor (nicht strömungsoptimiert gem. RAS-Ew !). Vereinzelt Risse ließen den Verdacht auf Undichtigkeit aufkommen. Steile Böschungen, enge Einzäunungen und das Fehlen einer Zugangstreppe machten die Anlage zu einem Wartungsproblemfall.

Blick über die Gesamtanlage. Vorne der Bodenfilter mit der geschotterten Einfahrt, die Anfangsbegrünung auf der Sohle des BF und dahinter der durchströmbare Trenndamm.

Die Anlage ist jetzt erreichbar, wartungsfreundlich, funktionell und fast schon naturnah.

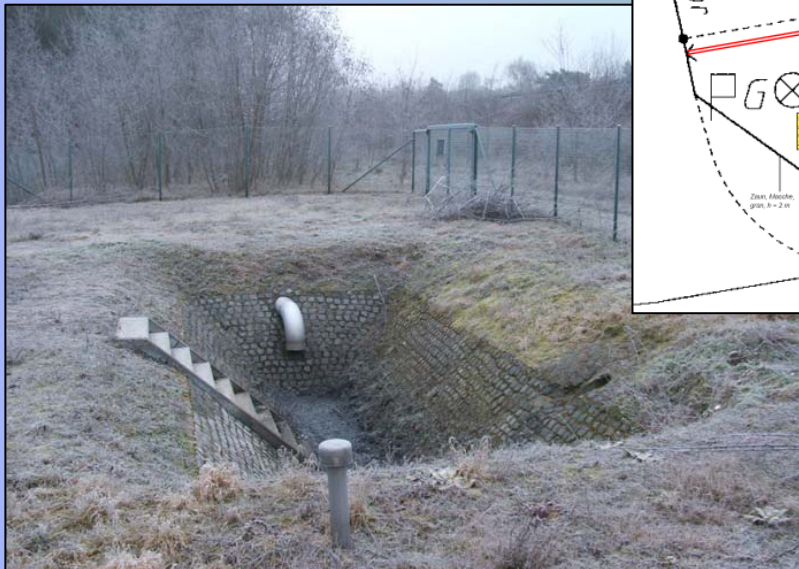
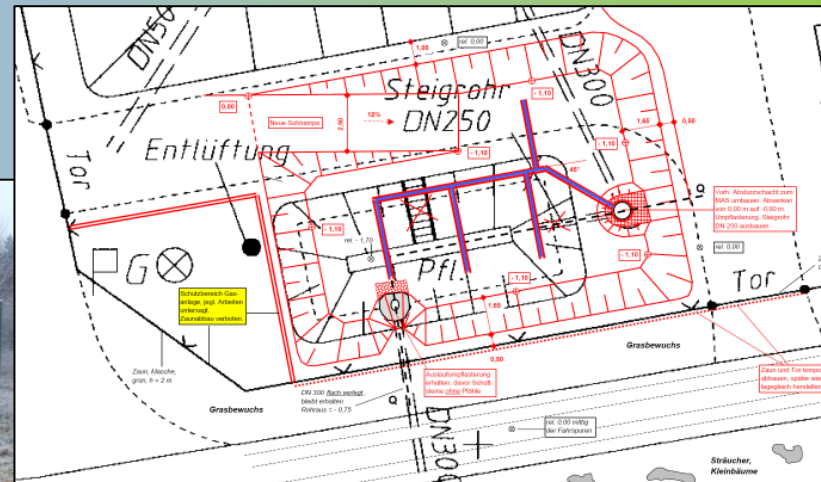
Bestand vor dem Umbau

Das kleine gepflasterte Absetzbecken war zwar für den Betriebsdienst erreichbar, jedoch nicht dicht. Anfallendes Wasser aus einer BAB-Brücke zzgl. Dammbereichen versickerte durch die Pflasterfugen und hinterließ nur schwärzlichen Schlamm auf der Beckensohle. Das Überlaufrohr ins hintere VSB ist wahrscheinlich nie angesprungen, wie der Schmutzrand nahelegt.

Planung:
Vergrößerung, Umbau zum Bodenfilter mit Sickerleitungen, Sohlzufahrt, Böschungsabflachung, Anpassung Ablaufsituation (Schacht)
