Bodenbelastungen im Umkreis von Strommasten (Hochspannungsmasten)

Landesamt für Umweltschutz Sachsen-Anhalt

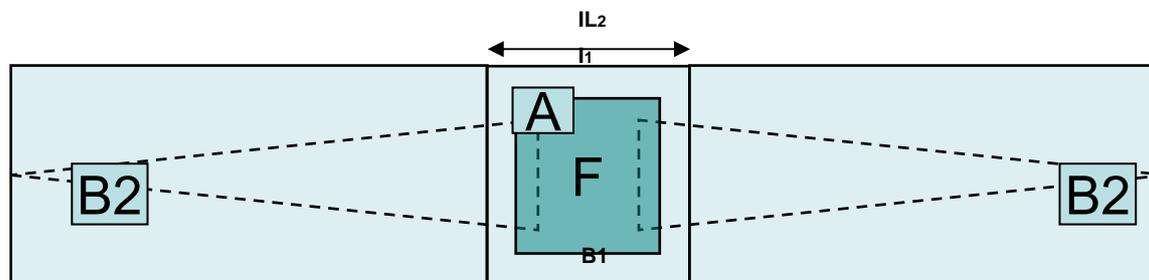
Beispiel

Fläche Mast (F)	25,00m ²
Kantenlänge Mast	5,00m
A-Fläche = hot-spot (2F, mindestens 20 m²)	50,00m ²
Seitenlänge I1 ($\sqrt{2F}$)	7,10m
B-Fläche (B1+B2-A)	317,50m ²
Traversenlänge I330,00m Traversenbreite I2 ($\sqrt{6F}$, mindestens 7,75 m)	12,25m

Referenzfläche außerhalb!
