# **Pflanzenkläranlagen im Land Sachsen – Anhalt**

**- 3. Erfahrungsbericht -**

Halle, Dezember 2010

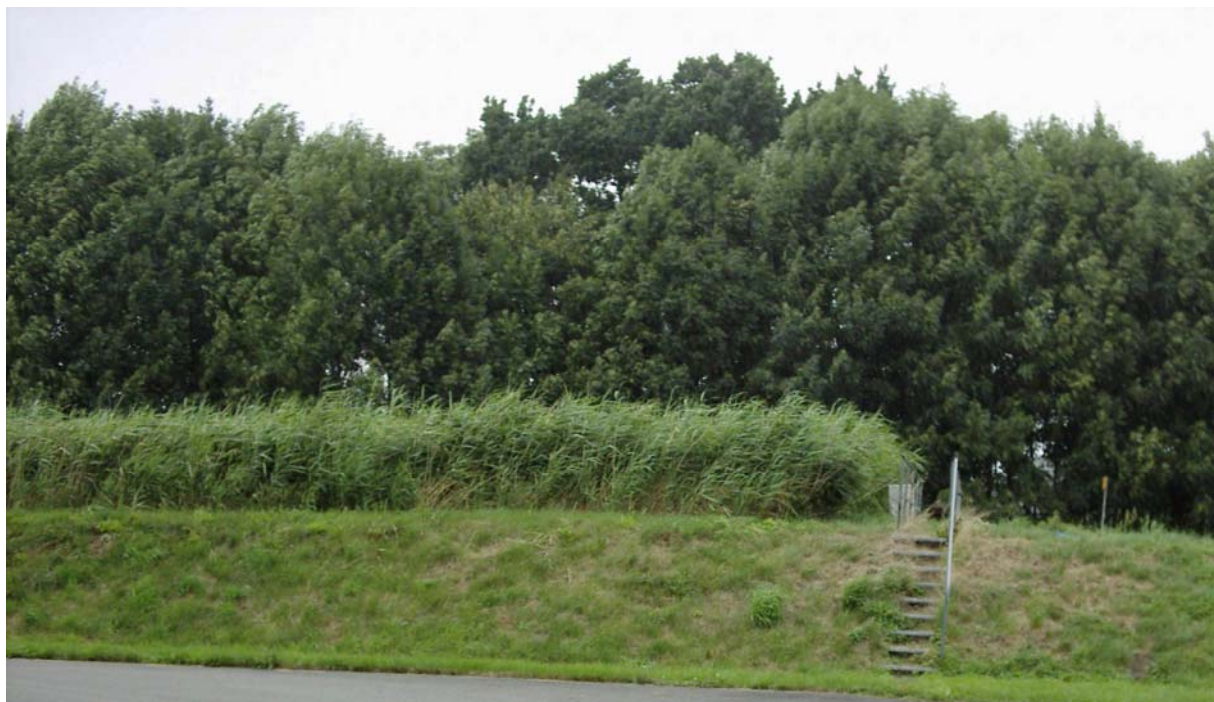
Abb. 2.1-1: PKA Iden – Pflanzenbeet (Hochbeet) und Ablaufbereich (LAU 07/2008)

Die PKA ist sehr gepflegt und wird gut gewartet (siehe Abb. 2.1-1, Abb. 2.1-3 bis Abb. 2.1-8). Die Eigenüberwachung erfolgt regelmäßig. Das Schilf steht dicht und hoch. Die Ablaufwerte sind sehr gut, was auf Grundlage der optimierten Betriebsweise der PKA möglich wird (siehe Abb. 2.1-2 und Anlage 7).

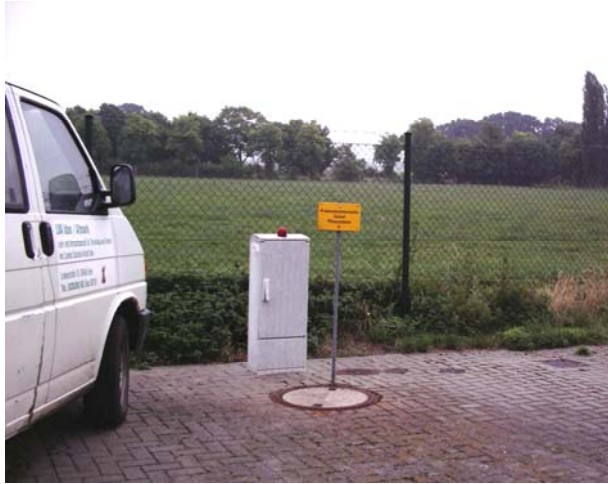
Abb. 2.1-3: PKA Iden - Probennahmestelle Vorklärung (LAU 07/2008)

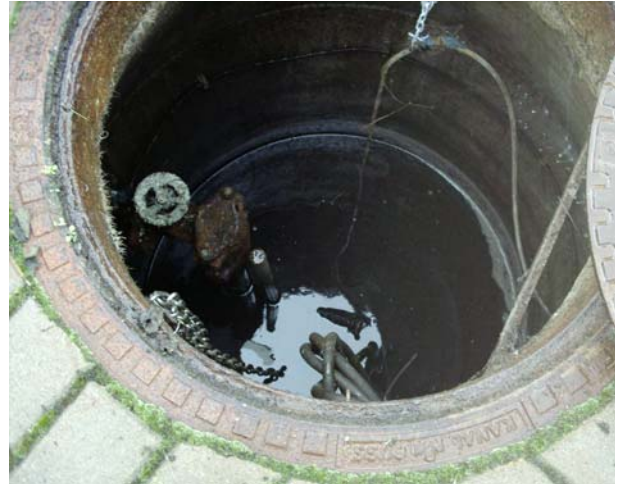
Abb. 2.1-4: PKA Iden - Ablaufschacht Vorklärung (LAU 08/2006)

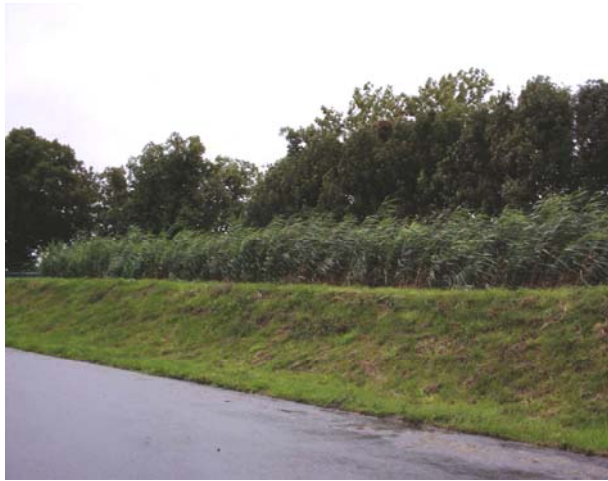
Abb. 2.1-5: PKA Iden – Pflanzenbeet/Hochbeet (LAU 08/2006)

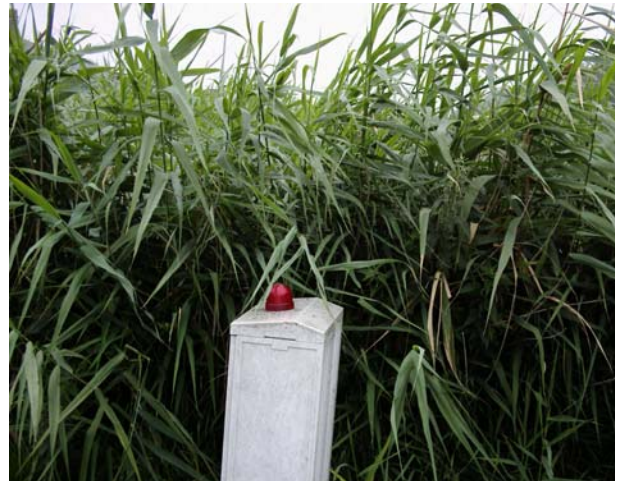
Abb. 2.1-6: PKA Iden - Pflanzenbeet aus Richtung Ablauf (LAU 07/2008)

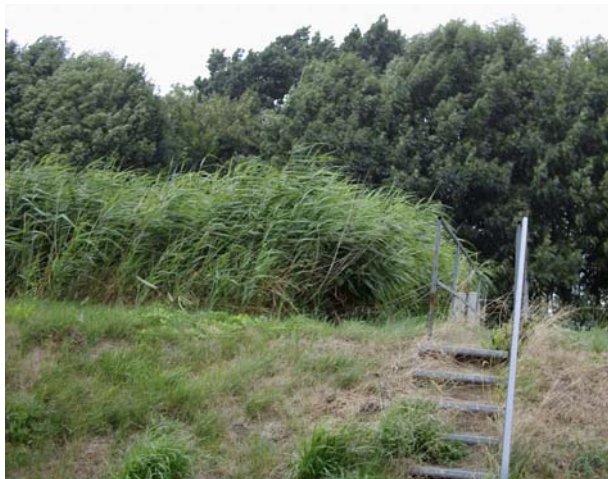
Abb. 2.1-7: PKA Iden – Pflanzenbeet, Ablaufbereich (LAU 07/2008)

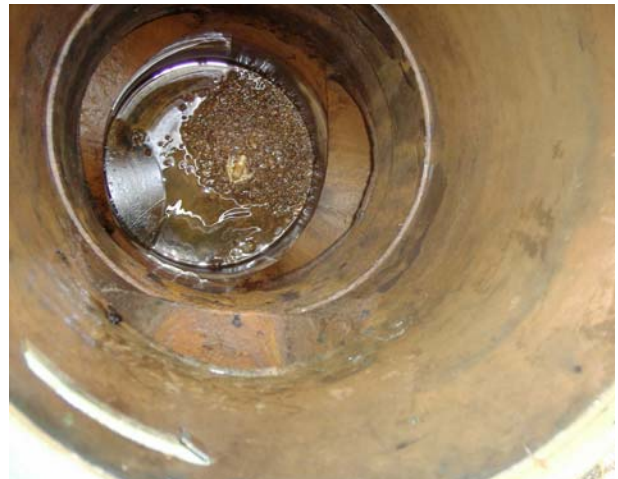
Abb. 2.1-8: PKA Iden - Schacht vor Sickerrigole (LAU 08/2006)

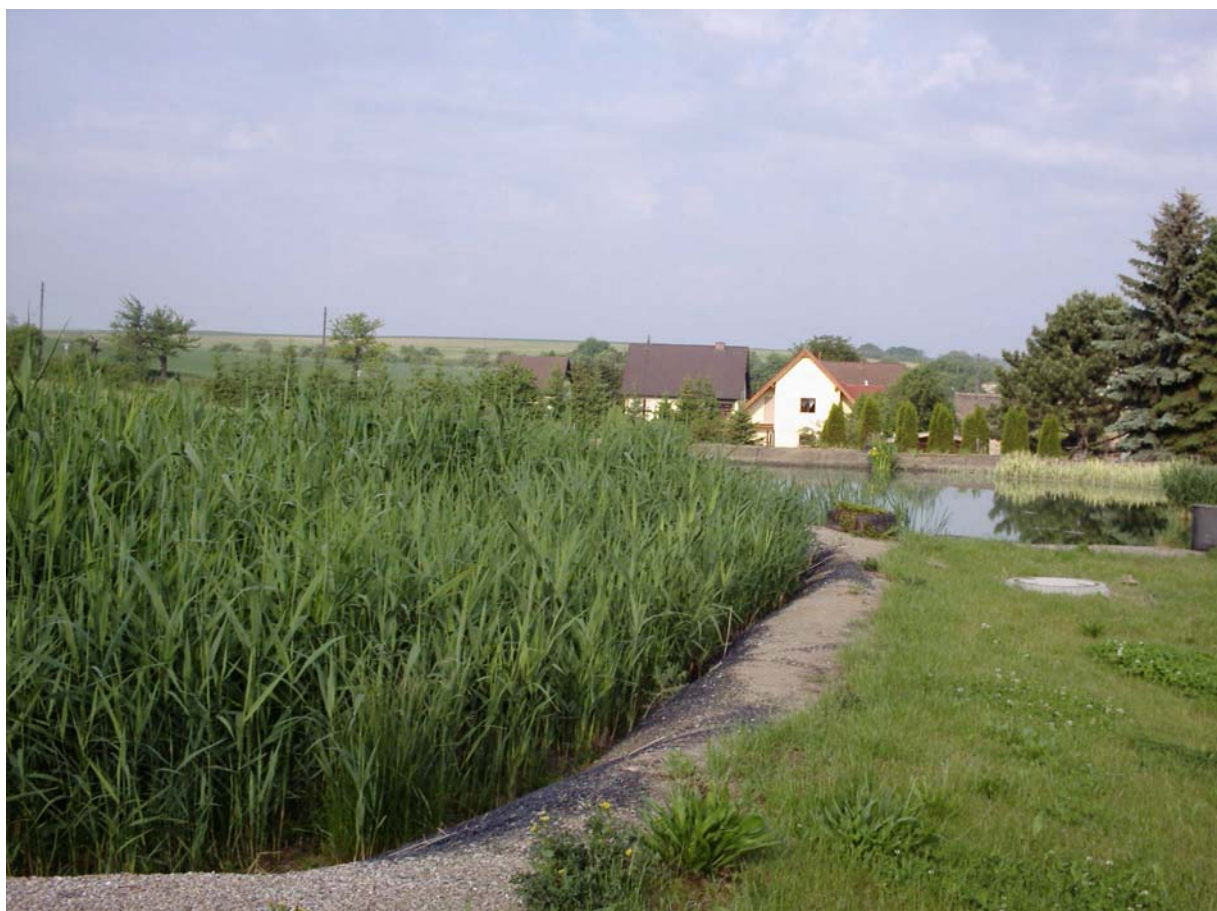
Abb. 2.2-1: PKA Leimbach 2 – Gesamtansicht Pflanzenbeet mit Stapelteich im Hintergrund (LAU 05/2007)

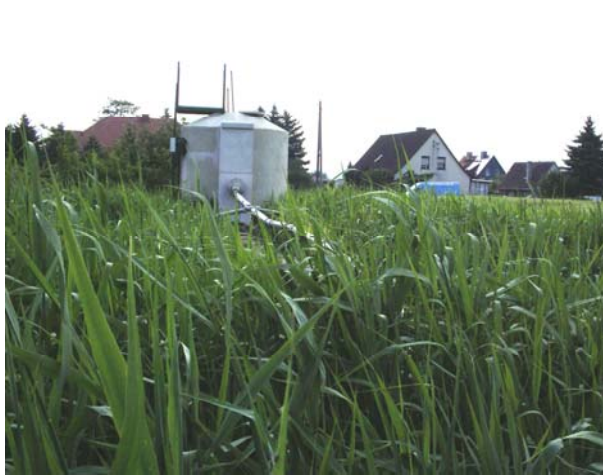
Abb. 2.2-3: PKA Leimbach 2 - Pflanzenbeete mit Beschickungsrohren und Hochbehälter im Hintergrund (LAU 05/2007)

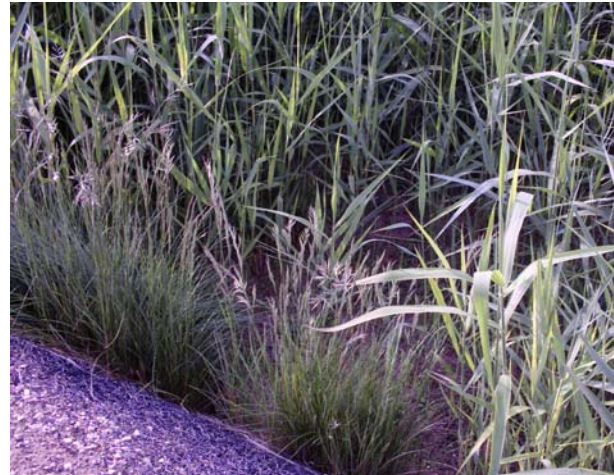
Die gesamte Anlage der PKA Leimbach 2 war stets sehr gut gepflegt und die Wartungen erfolgten entsprechend den Vorgaben aus der Betriebsanleitung. Leichte Probleme bereitet lediglich der in den Randbereichen der Beete immer wieder auftretende Fremdbewuchs (vgl. Abb. 2.2-4).

Abb. 2.2-4: PKA Leimbach 2 - Fremdbewuchs im Randbereich der Pflanzenbeete (LAU 05/2007)

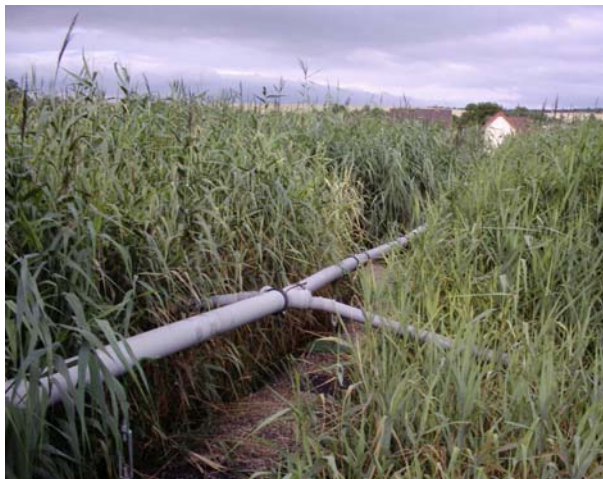
Abb. 2.2-5: PKA Leimbach 2 - Pflanzenbeete mit Beschickungsrohren (LAU 07/2008)

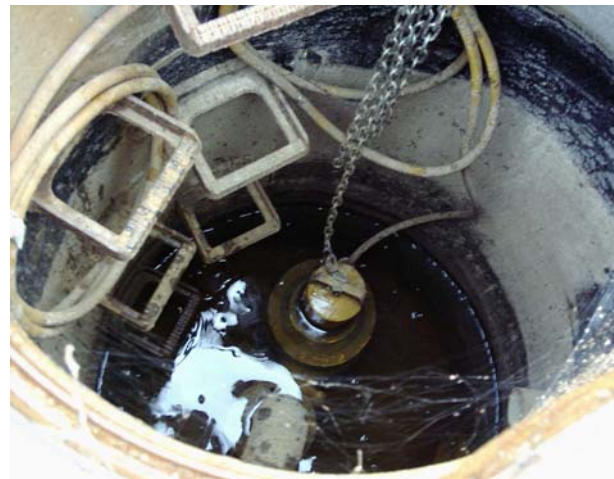
Abb. 2.2-6: PKA Leimbach 2 - Ablaufschacht Pflanzenbeete mit Pumpe (LAU 07/2008)

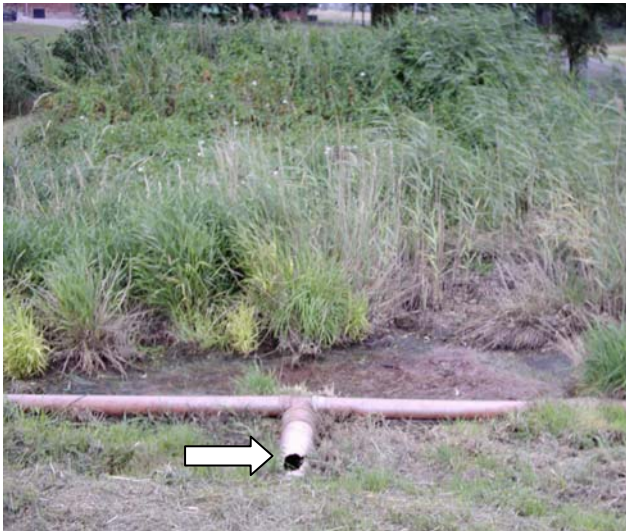
Abb. 4.2-2: PKA Geestgottberg – beschädigte Beschickungseinrichtung und Fremdpflanzen auf Beet 1 (LAU 07/2008)

Die Wartung und Pflege der gesamten Anlage sind entsprechend den Anforderungen des DWA-A 262 durchzuführen. Insbesondere ist zu beachten, dass eine Entschlammung der Vorklärung bereits durchzuführen ist, wenn der Schlamm 1/3 des gesamten Nutzvolumens ausfüllt, damit möglichst wenig Schwebstoffe über den Ablauf der Vorklärung auf die Pflanzenbeete gelangen.

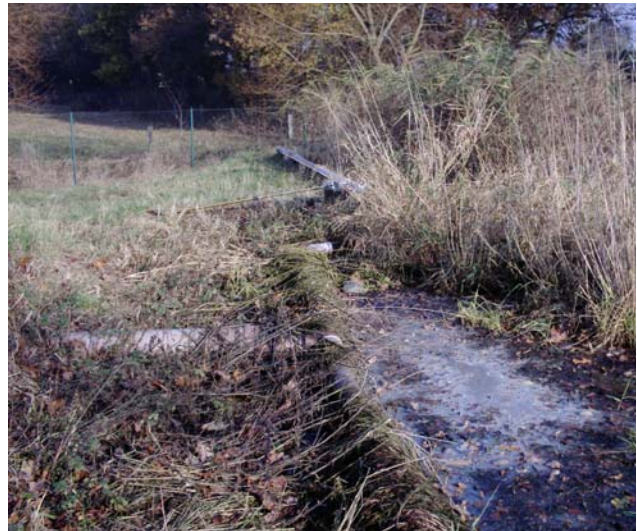
Abb. 4.2-3: PKA Geestgottberg – Einlaufbereich Beet 1 (LAU 11/2004)

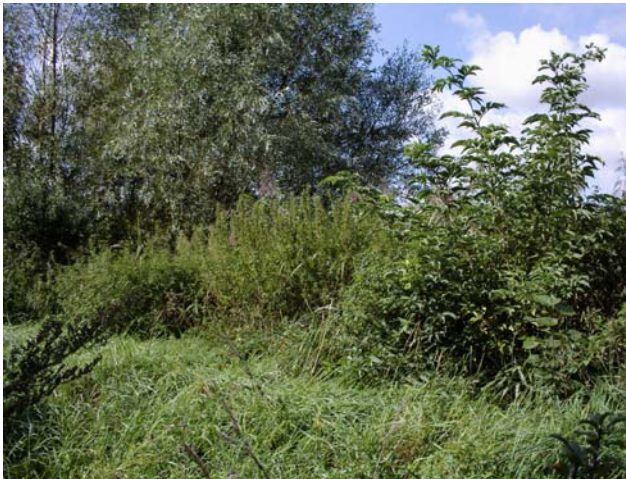
Abb. 4.2-4: PKA Samswegen- Pflanzenbeet verwildert (LAU 09/2007)

Die Untersuchungsergebnisse zur PKA Samswegen belegen für das Jahr 1999 und für die Probenahme 2002 gute bis sehr gute Ablaufwerte hinsichtlich der Kenngrößen Ammonium-Stickstoff, CSB, BSB<sub>5</sub> und Phosphor. Es wurde auch eine weitergehende Nitrifikation festgestellt. In den Folgejahren zeigten sich bei den Probenahmen erhebliche Mängel im PKA-Ablaufbereich. Probennahmen wurden durch Überwucherungen des Ablaufbereiches und/oder Rückstau aus dem Vorflutgraben mehrfach unmöglich. Konnten Ablaufwerte ermittelt werden, so weisen diese auf massive betriebliche Störungen - wie die Überlastung der Vorklärung und des Pflanzenbeetes sowie auf ungenügende Pflege und Wartung - hin (siehe Abb. 4.2-4 bis 4.2-6).

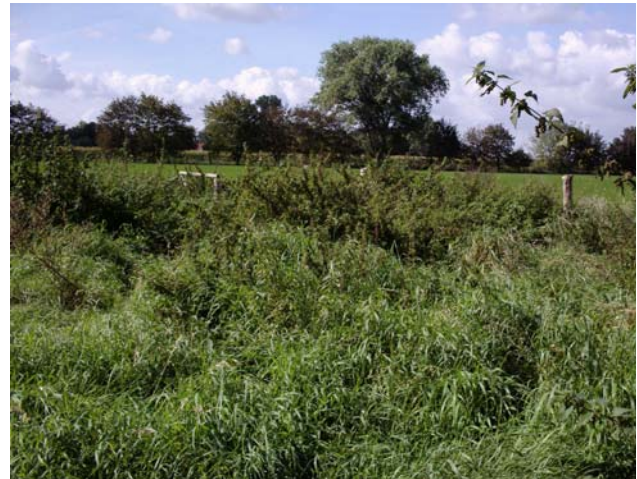
Abb.4.2-5: PKA Samswegen – Ablaufbereich zugewuchert (LAU 09/2007)

Dies wurde bei den Ortsbegehungen durch den vorgefundenen schlechten optischen Zustand der gesamten Anlage deutlich.  
Im Jahr 2008 wurde die PKA Samswegen planmäßig mit dem zentralen Anschluss der Grundstücke an die KA Wolmirstedt stillgelegt.

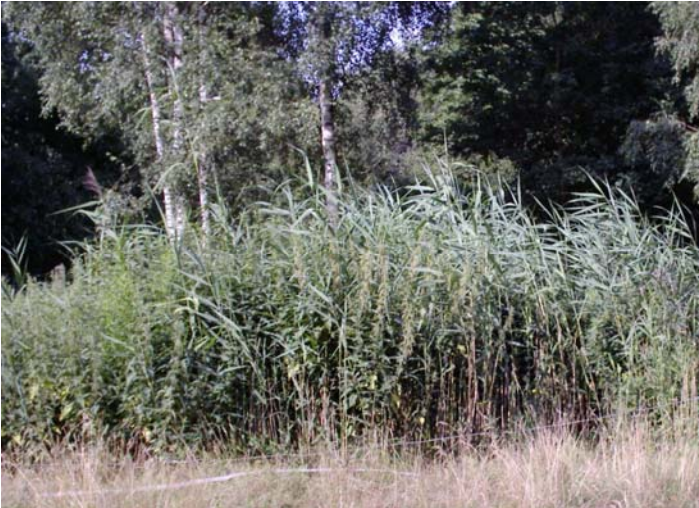
Abb. 4.2-9: PKA Buchholzmühle – Pflanzenbeet mit Brennnesseln (LAU 07/2007)

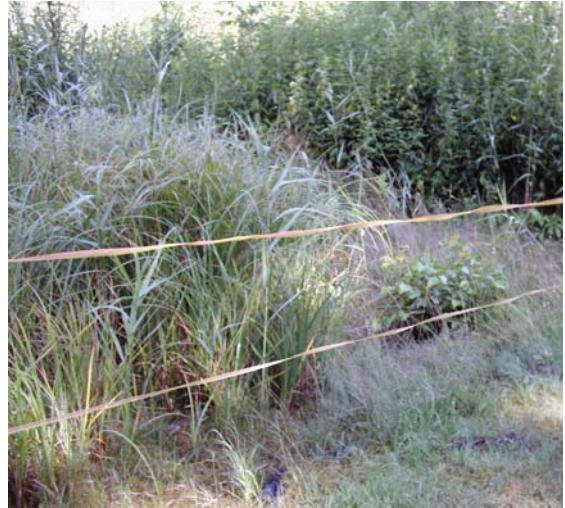
Abb. 4.2-10: PKA Buchholzmühle – Pflanzenbeet, stellenweise lückenhaftes Schilfwachstum und Fremdbewuchs, Pflanzenbeet zu trocken (LAU 07/2008)

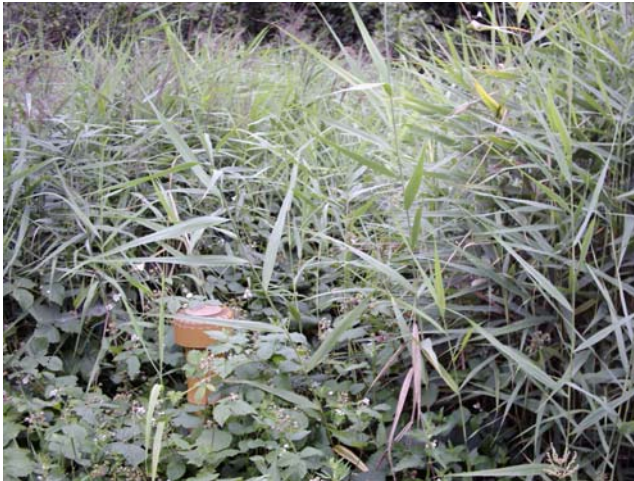
Die Anlage befand sich im Untersuchungszeitraum in einem befriedigenden Zustand. Das Wachstum des Schilfes war 2006-2008 besser als in den Jahren zuvor. Fremdbewuchs tritt insbesondere in den Randbereichen auf (siehe Abb. 4.2-12 und 4.2-13).

Abb. 4.2-12: PKA Coswig Deppe – Pflanzenbeet (LAU 07/2007)

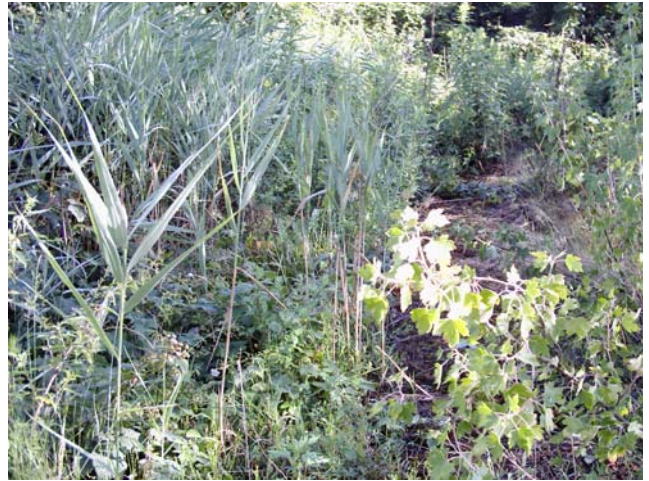
Abb. 4.2-13: PKA Coswig Deppe – Pflanzenbeet mit Fremdpflanzen (LAU 07/2008)

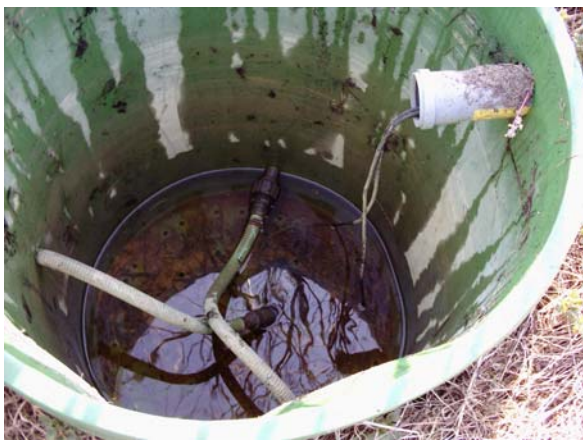
Die PKA Dietrichsdorfer Mühle gehört zum Typ „Launhardt-Reaktor“ und stellt ein System dar, welches nicht in das DWA-A 262 [5] eingeordnet werden kann (siehe 4.2-14 und 4.2-15). Die Beschickung des ovalen Beetes erfolgt unterirdisch von oben mittels Pumpe, wobei das Abwasser 6fach pro Tag im Kreislauf geführt wird. Das gereinigte Abwasser wird danach in einen Schöningsteich eingeleitet.

Abb. 4.2-14: PKA Dietrichsdorfer Mühle – Sammel-schacht mit Beschickungs- und Ablaufpumpe (LAU 03/2005)

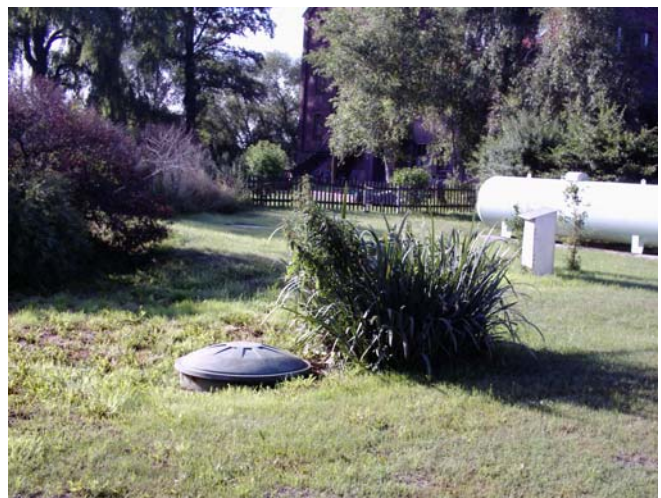
Abb. 4.2-15: PKA Dietrichsdorfer Mühle – Launhardt-Reaktor im Überblick (LAU 07/2008)

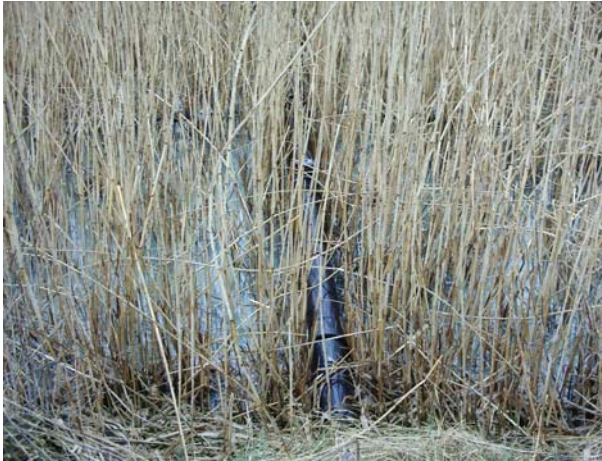
Bei der PKA Einsdorf gab es von Beginn an erhebliche Betriebsprobleme, in deren Folge eine geminderte hydraulische Leistungsfähigkeit und niedrigere Abbauraten zu verzeichnen waren. Die Hauptursache für die nicht mehr ausreichende hydraulische Leistungsfähigkeit der Pflanzenbeete ist sehr wahrscheinlich die oftmals eingetretene Beeteinstauung durch den nicht funktionierenden Ablaufheber. Zusätzlich kam es infolge der unzureichenden Vorklärung zu Belastungsspitzen, bei denen die Pflanzenbeete mit einem mehrfachen der mittleren Belastung beaufschlagt wurden. Infolge dieser Bedingungen verringerte sich der Sauerstoffeintrag in den Bodenkörper und die aerobe Abbauleistung verschlechterte sich [2].

Auch nach Beseitigung der technischen Probleme bei der Beschickung wurde bei den Beprobungen immer wieder Pfützenbildung auf den Beeten festgestellt (siehe Abb. 4.2-18 und Abb. 4.2-19 sowie [3]). Die Verbesserung der Ablaufwerte der PKA Einsdorf von 2004/2005 ist ursächlich auf die Verringerung der Abwasserlast durch teilweise mobile Verbringung des anfallenden kommunalen Abwassers zur Kläranlage Sangerhausen zurückzuführen.

Abb. 4.2-18: PKA Einsdorf – Abwasser auf Pflanzenbeeten (LAU 04/2005)

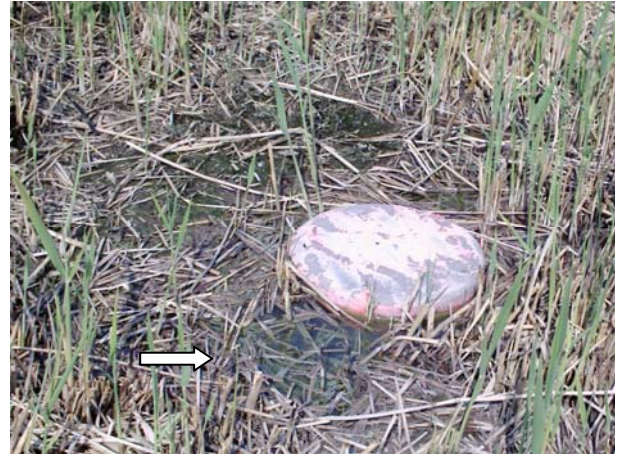
Abb. 4.2-19: PKA Einsdorf – Abwasser auf Pflanzenbeeten (LAU 05/2007)

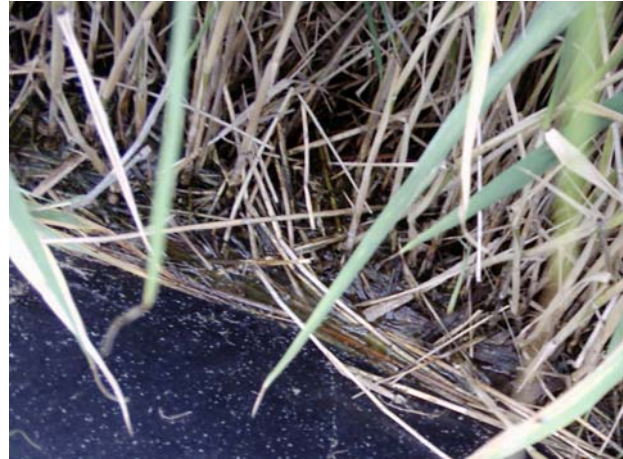
Zeitweise Änderungen der Betriebsweise (Kreislaufführung von Teilen des gereinigten Abwassers) ab 2006 führten kurzzeitig zur Verbesserung der Ablaufwerte für CSB und BSB<sub>5</sub>. Die BSB<sub>5</sub>-Flächenbelastung lag bei über 10 g/(m<sup>2</sup> \* d), was den für Anlagen mit vorgesehener weitergehender Nitrifikation in der Literatur empfohlenen Wert von 8 g/(m<sup>2</sup> \* d) übersteigt [13]. Zusätzlich ist es immer wieder zu einer hydraulischen Überlastung entweder eines der Pflanzenbeete insgesamt aufgrund falscher Betriebsführung oder von Bereichen der Pflanzenbeete durch ungleichmäßige Beschickung der Fläche gekommen (siehe Abb. 4.2-22 und 4.2-23).

Abb. 4.2-23: PKA Golzen/Krawinkel – Pflanzenbeet, Abwasser auf dem rechten Pflanzenbeet, Grenze zum Mittelsteg (LAU 07/2008)

Aufgrund der Nichteinhaltung der Anforderungen nach Anhang 1 der AbwV wurden erhebliche bauliche Veränderungen an der PKA Golzen/Krawinkel erforderlich. Im Jahr 2009 erfolgten im Auftrag des AZV Unstrut-Finne der Austausch des Filtersubstrates der beiden Pflanzenbeete und die Erneuerung der gesamten Beschickungsanlage. Nach diesem Umbau arbeitet die PKA ohne Probleme und die Ablaufwerte sind sehr gut. Die Anforderungen nach Anhang 1 der AbwV werden nun sicher eingehalten.

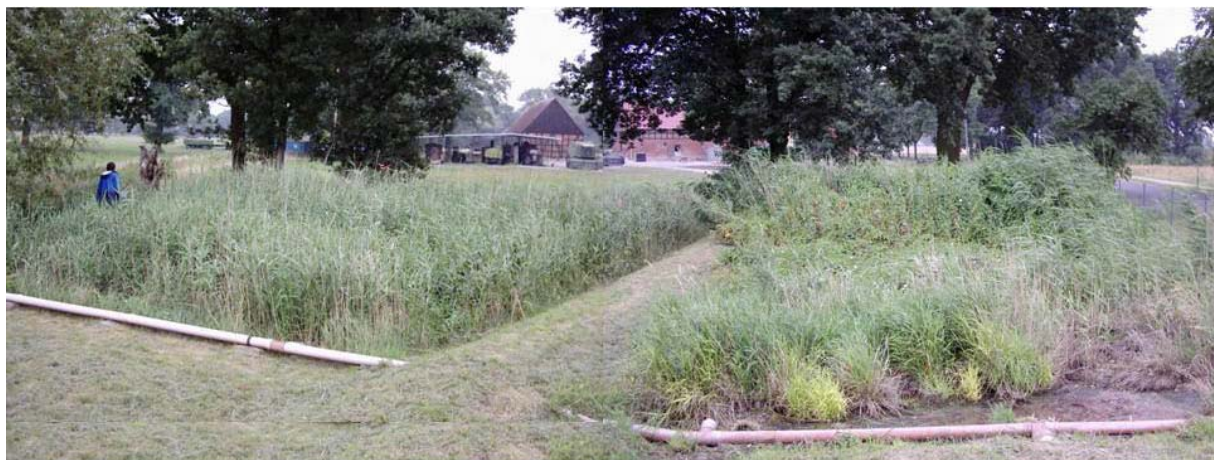
PKA Geestgottberg mit 2 Pflanzenbeeten (LAU 07/2008) und Beschickungseinrichtung

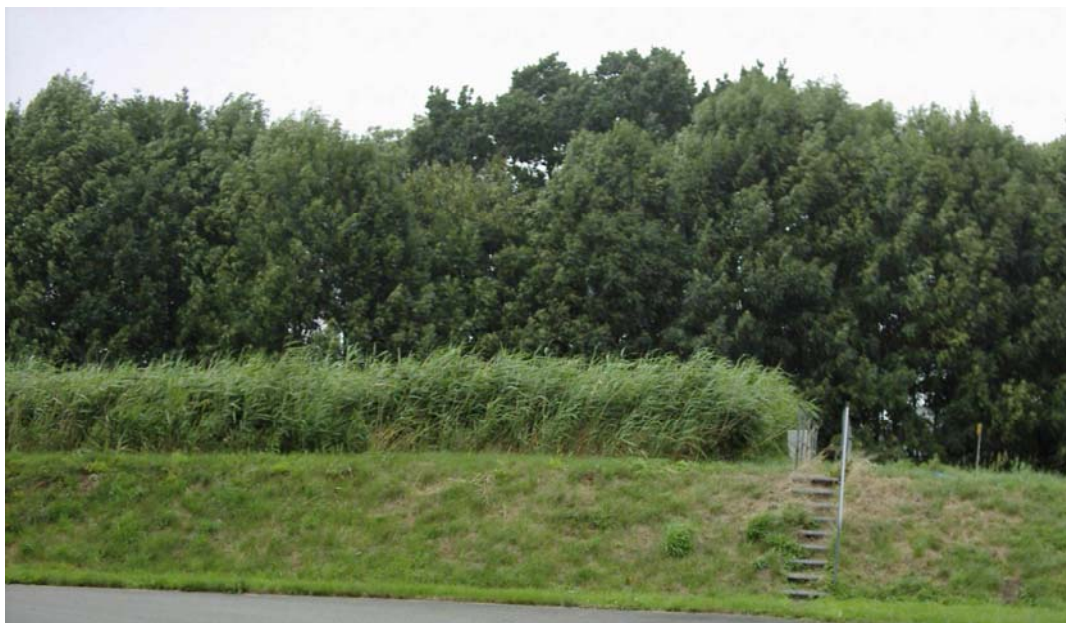
PKA Iden – Pflanzenbeet (Hochbeet) und Ablaufbereich (LAU 07/2008)

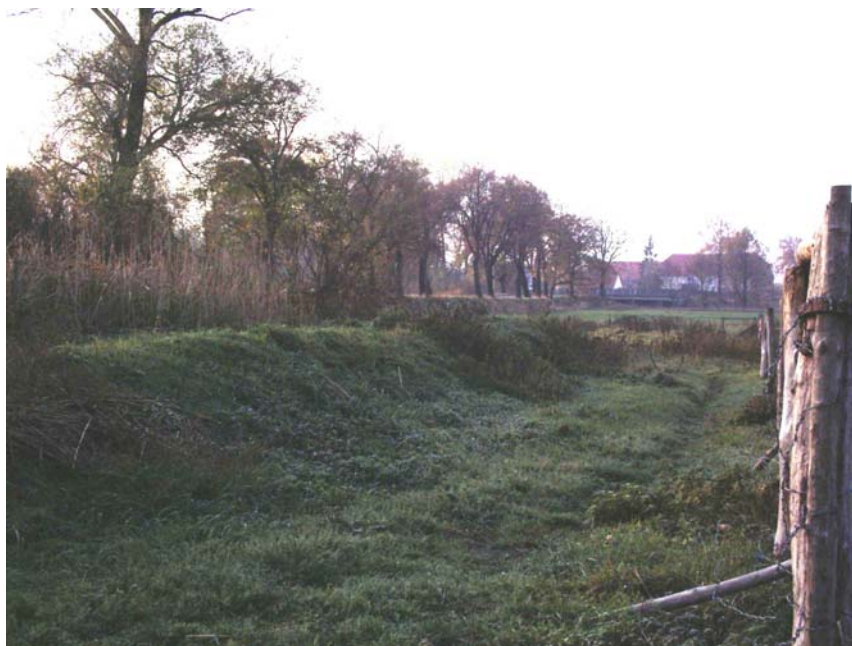
PKA Samswegen – Gesamtansicht Pflanzenbeet (links vorn) und Ablaufbereich (LAU 11/2004)

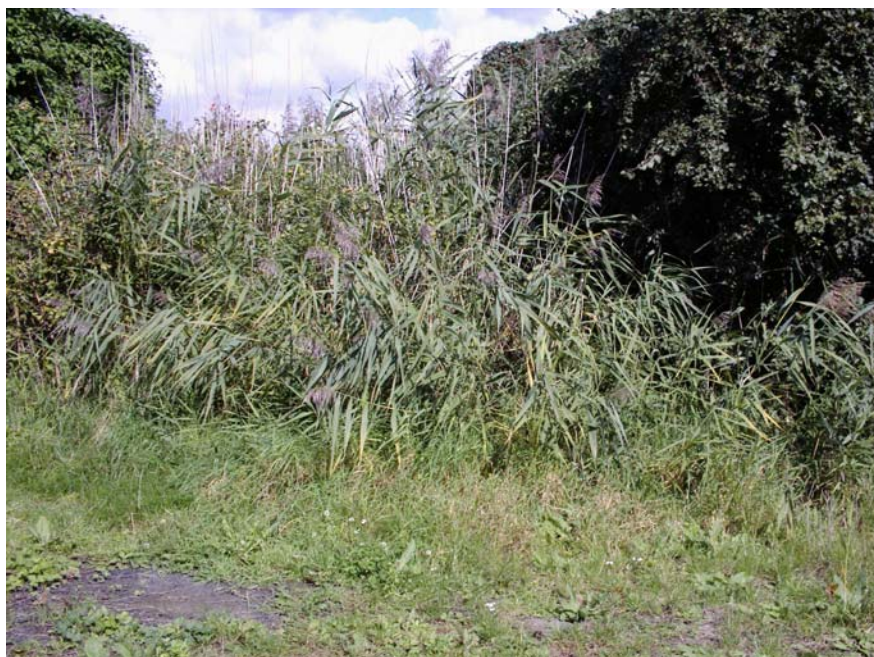
PKA Elbeu – Pflanzenbeet (LAU 09/2007)

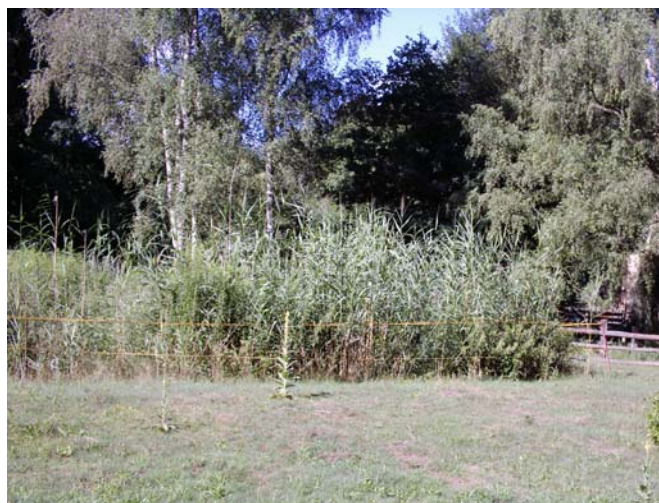
PKA Buchholzmühle – Pflanzenbeet (LAU 07/2008)

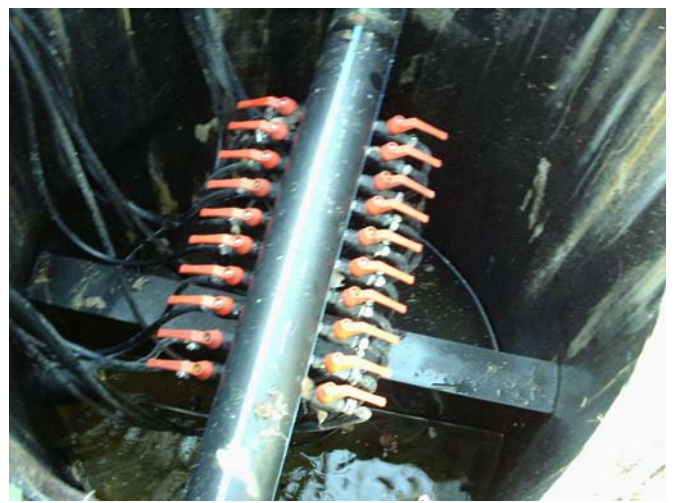
PKA Buchholzmühle – kombinierter Zu- und Ablaufschacht (LAU 03/2005)

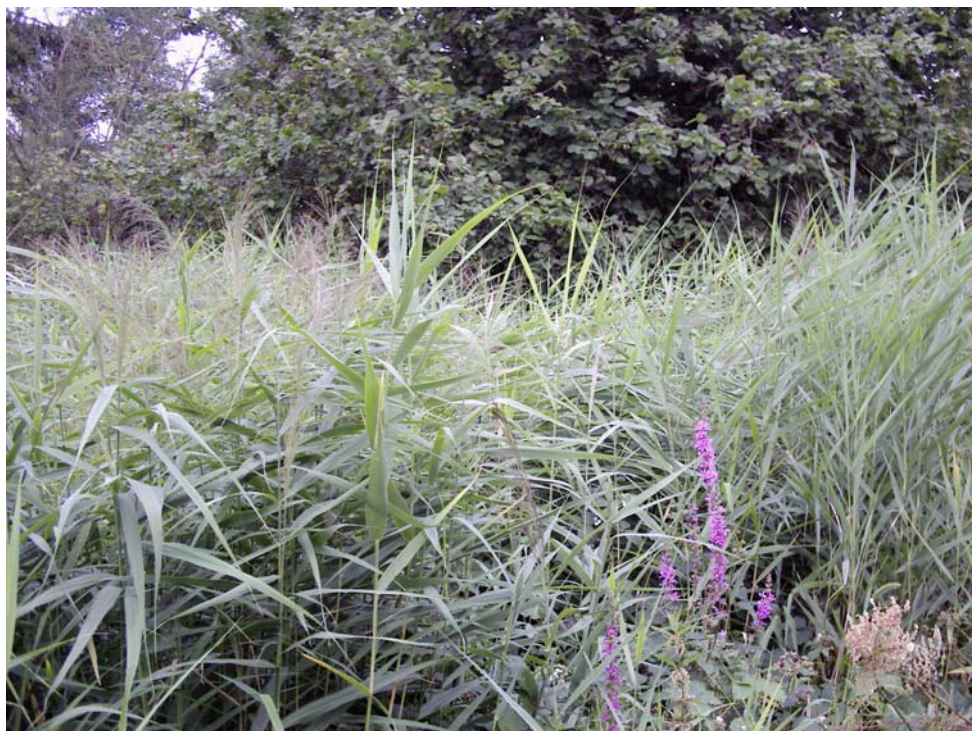
Abb. 2.6-1: PKA Coswig Deppe – Pflanzenbeet (LAU 07/2007)

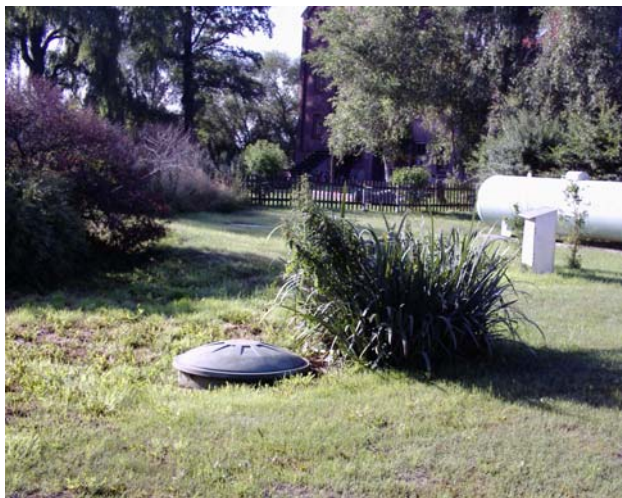
PKA Dietrichsdorfer Mühle- Launhardt Reaktor im Überblick (LAU 07/2008)

Die PKA Dietrichsdorfer Mühle gehört zum Typ „Launhardt-Reaktor“. Die Beschickung des ovalen Beetes erfolgt mittels Pumpe, wobei das Abwasser von oben in den Bodenkörper eingetragen wird. Nach 6facher Kreislaufrführung (6 Zyklen pro Tag) durch den Bodenkörper wird das Abwasser in einen Schönungsteich eingeleitet. Von hier aus besteht ein Notüberlauf in die Zahna. Aus dem Teich wird Brauchwasser entnommen.

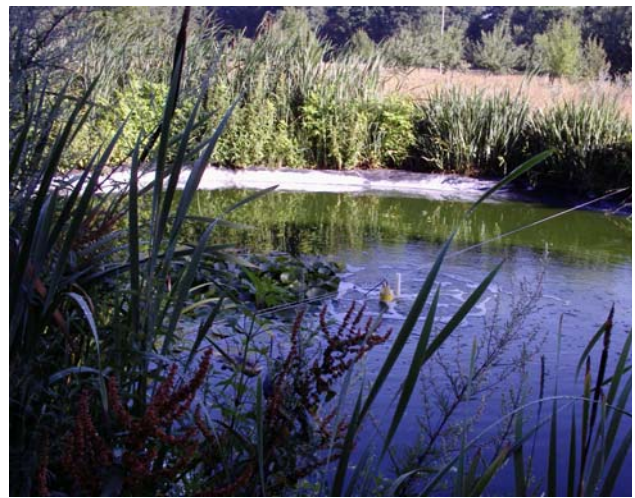
PKA Dietrichsdorfer Mühle – Schönungsteich mit Belüftung (LAU 07/2008)

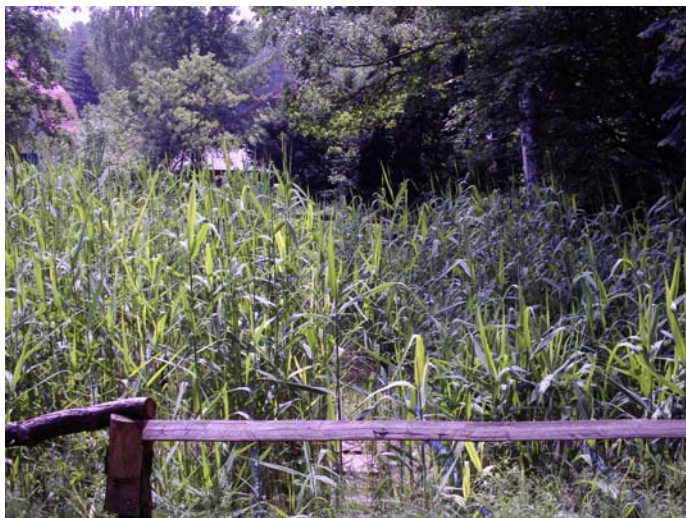
PKA Villa Jühling - Pflanzenbeet (LAU 05/2007)

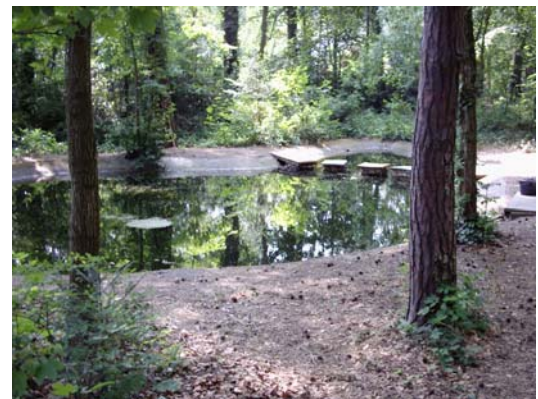
PKA Villa Jühling – Teich-Versickerungs-  
anlage (LAU 05/2007)

Die im Jahr 1993 errichtete PKA (Kapazität 33 EW) wird mit einem sehr stark schwankenden Abwasserzufluss der Jugendbildungsstätte „Villa Jühling“ beaufschlagt. Der Ablauf aus dem Pflanzenbeet erfolgt im freien Gefälle. Das in der Anlage gereinigte Abwasser wird als Brauchwasser weiterverwendet. Über einen Überlauf erfolgt eine Einleitung des gereinigten Abwassers in einen Teich und von dort über eine entsprechende Versickerungsanlage in das Grundwasser.

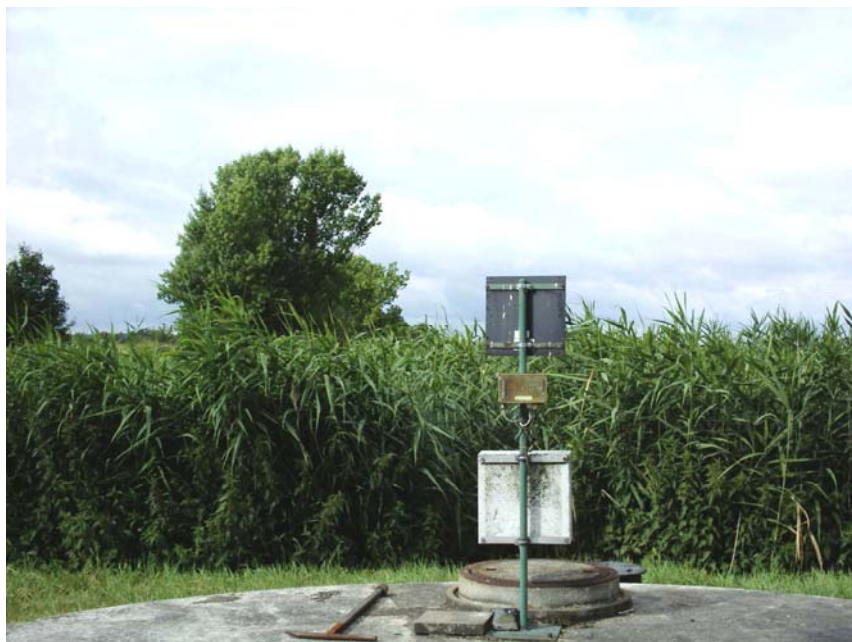
PKA Einsdorf –Pflanzenbeete aus Richtung Vorklärung (LAU 07/2008)

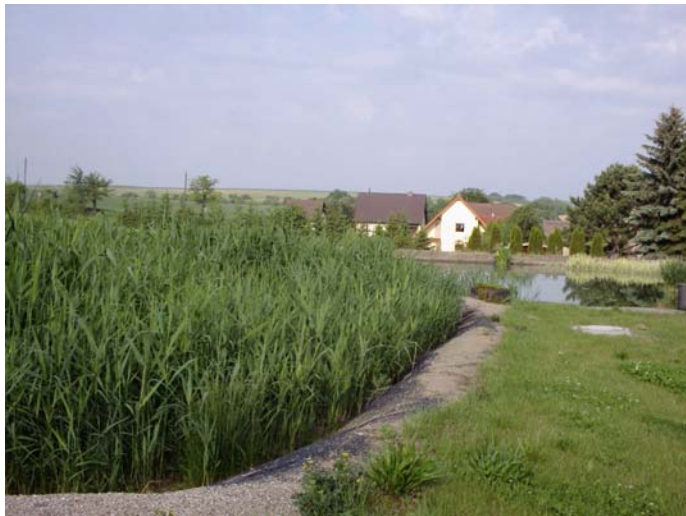
PKA Leimbach 2 – Gesamtansicht Pflanzenbeet mit Stapelteich im Hintergrund (LAU 05/2007)

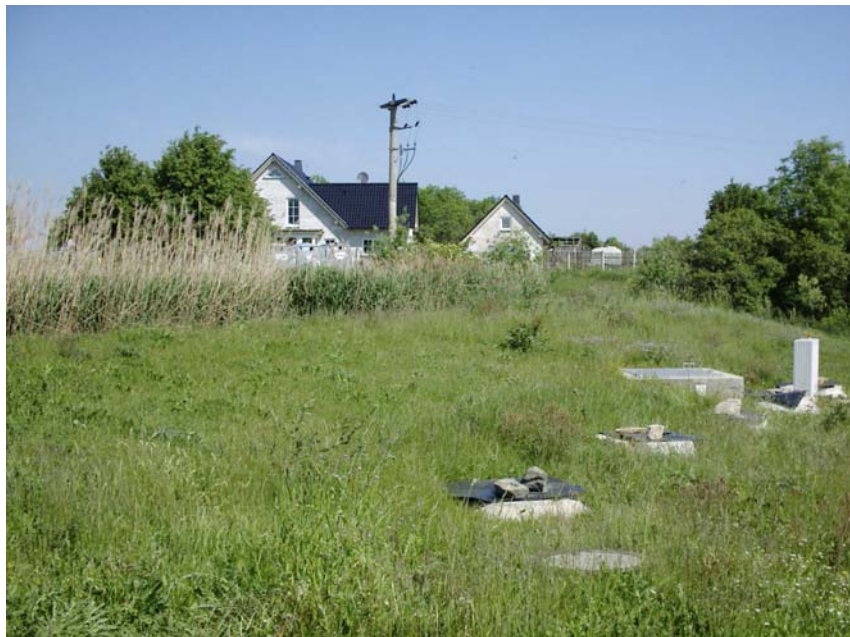
PKA Golzen/Krawinkel – Vorklärung, Zulauf- und Ablaufschacht zu bzw. von den Pflanzenbeeten, Verteilerschacht sowie Pflanzenbeete im Hintergrund (LAU 05/2007)

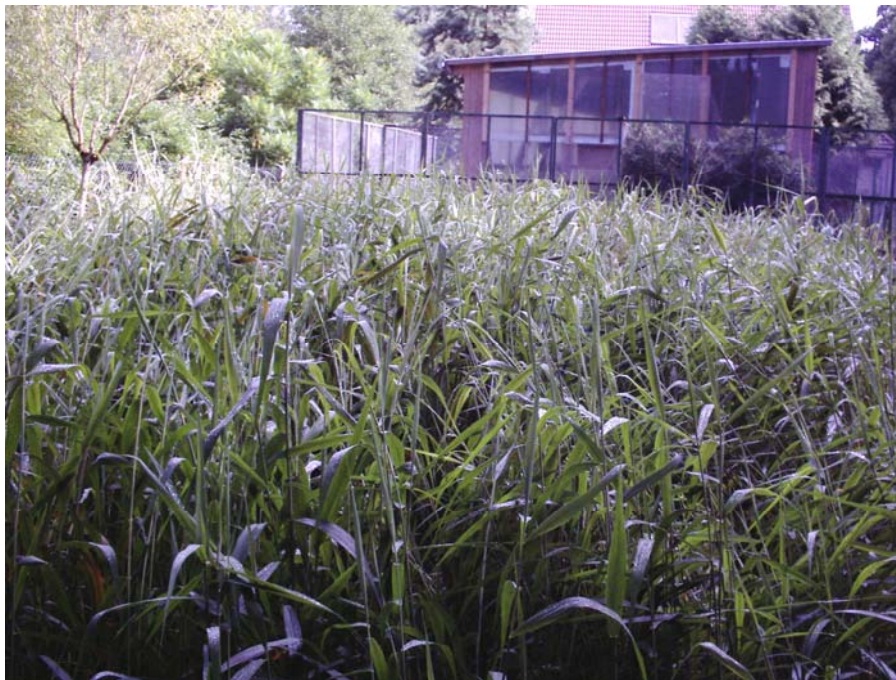
*PKA Lindenberg – Pflanzenbeet (LAU 07/2008)*

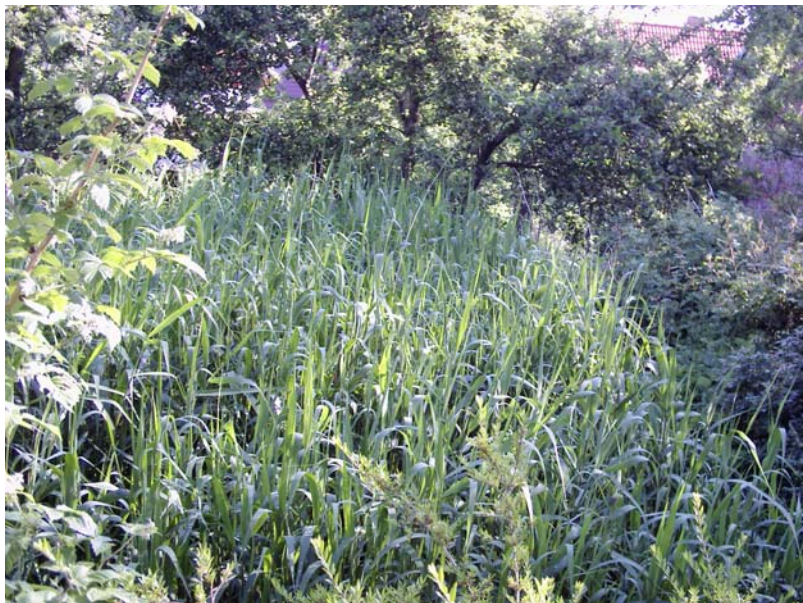
PKA Janisroda: Pflanzenbeet (LAU 05/2007)

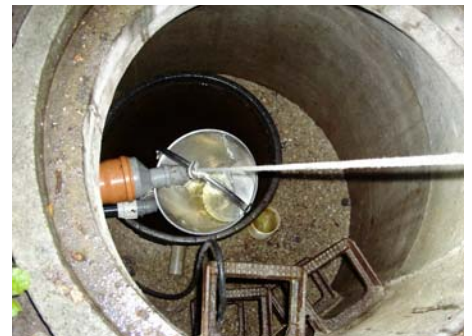
PKA Janisroda: Sickerschacht während der Probennahme (LAU 07/2008)

Zur dezentralen Beseitigung des Abwassers eines Privatgrundstückes wurde im Jahr 1997 in Eigenbau eine PKA mit einem einstufigen Horizontalfilter als Pflanzenbeetstufe und einer Kapazität von 5 EW errichtet. Das Pflanzenbeet wird über einen Heber intermittierend mit Abwasser beaufschlagt. Der Ablauf erfolgt im freien Gefälle in einen Sickerschacht, welcher gleichzeitig als Ablaufschacht zur Probennahme dient.

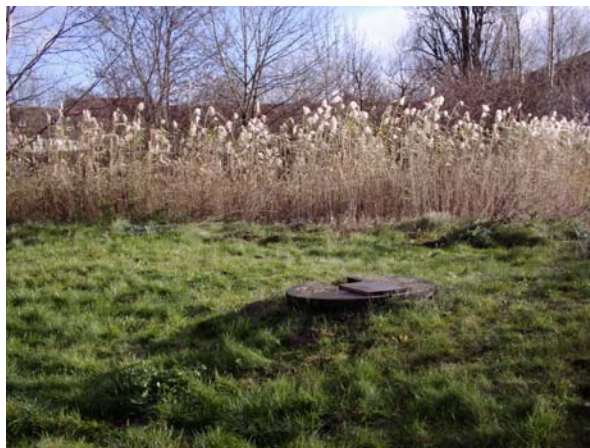
PKA Kloster Hedersleben – Pflanzenbeet (LAU 11/2004)

Auf dem Gelände des ehemaligen Klosters St. Gertrudis in Hedersleben wurde im Jahr 1994 die bestehende Abwasseranlage (Vorklärung und Tropfkörper) saniert und durch eine Pflanzenbeetstufe zur weiteren biologischen Reinigung des Abwassers erweitert. Die mehrstufige Anlage besteht aus Vorklärung, Tropfkörperanlage und zwei unterschiedlich aufgebauten Vertikalfiltern, die einzeln oder parallel betrieben werden können. Der Ablauf der Pflanzenbeetstufe erfolgt über einen Graben in einen Fischteich und dann in die Selke. Lediglich bei hohem Abwasseranfall besteht ein Überlauf direkt vom PKA-Ablauf über einen Graben in die Selke.

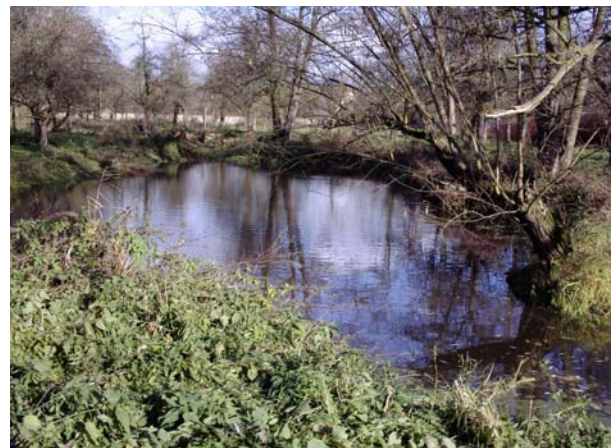
PKA Kloster Hedersleben – nachgeschaltetes Biotop (LAU 11/2004)

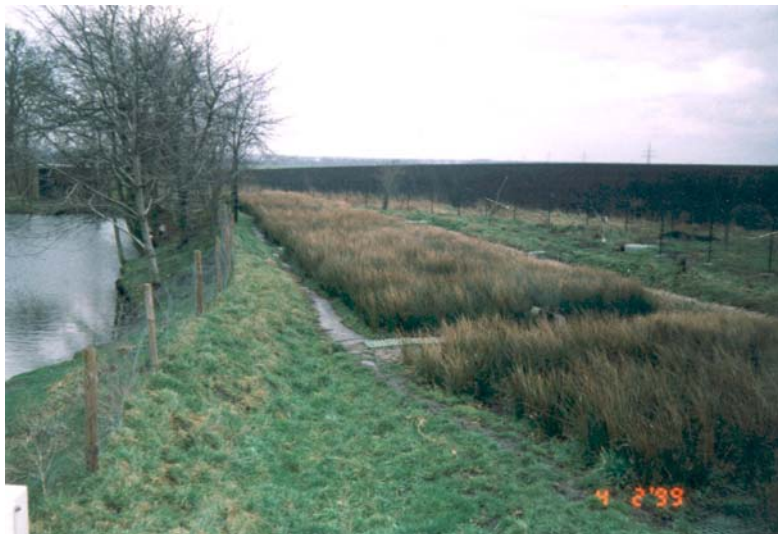
PKA Domäne Bobbe – Pflanzenbeete (STAU Dessau/Wittenberg 1999)

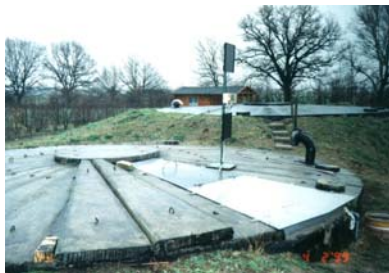
PKA Rade – Vorklärung (LAU 1999)

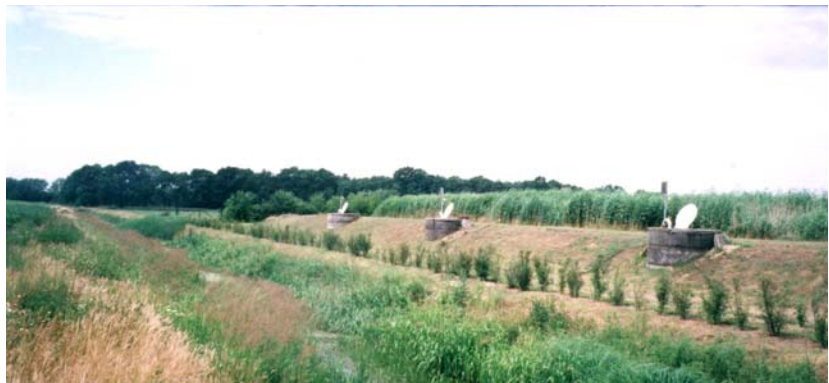
PKA Rade – Pflanzenbeete und Abwassersammelschächte (LAU 1999)

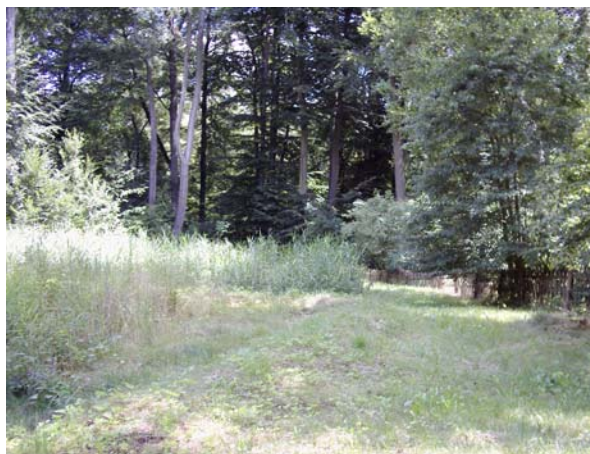
PKA Ziegelroda/Hermannseck- Pflanzenbeete  
(LAU 07/2005)

Die PKA Ziegelroda/Hermannseck wurde 1997 zur Reinigung des Abwassers einer einzeln gelegenen Gaststätte ("Jägerhütte im Hermannseck") in Betrieb genommen. Die Betriebsweise der Anlage kann an den Saison- bzw. Sommerbetrieb angepasst werden. So beträgt die Kapazität für den 2-stufigen Betrieb 49 EW, wobei die beiden Pflanzenbeete (ein Vertikalfilter und ein Horizontalfilter) parallel beaufschlagt werden. Beim 3-stufigen Normalbetrieb beträgt die Kapazität der Anlage nur 25 EW. Die Beschickung erfolgt dabei mittels Pumpe aus dem Vorratsbehälter auf den Vertikalfilter, der Ablauf wird dann in freiem Gefälle auf den Horizontalfilter geleitet. Bei beiden Betriebsweisen wird das in den Pflanzenbeeten biologisch gereinigte Abwasser einem Schönungsteich zugeleitet und dann in den Vorfluter entlassen.

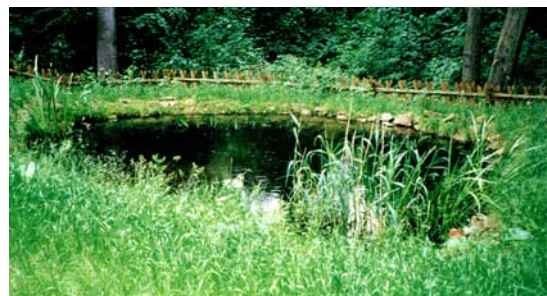
PKA Ziegelroda/Hermannseck – Schönungs-  
teich (LAU 1999)
