# **Pflanzenkläranlagen im Land Sachsen – Anhalt**

**- 3. Erfahrungsbericht -**

Halle, Dezember 2010

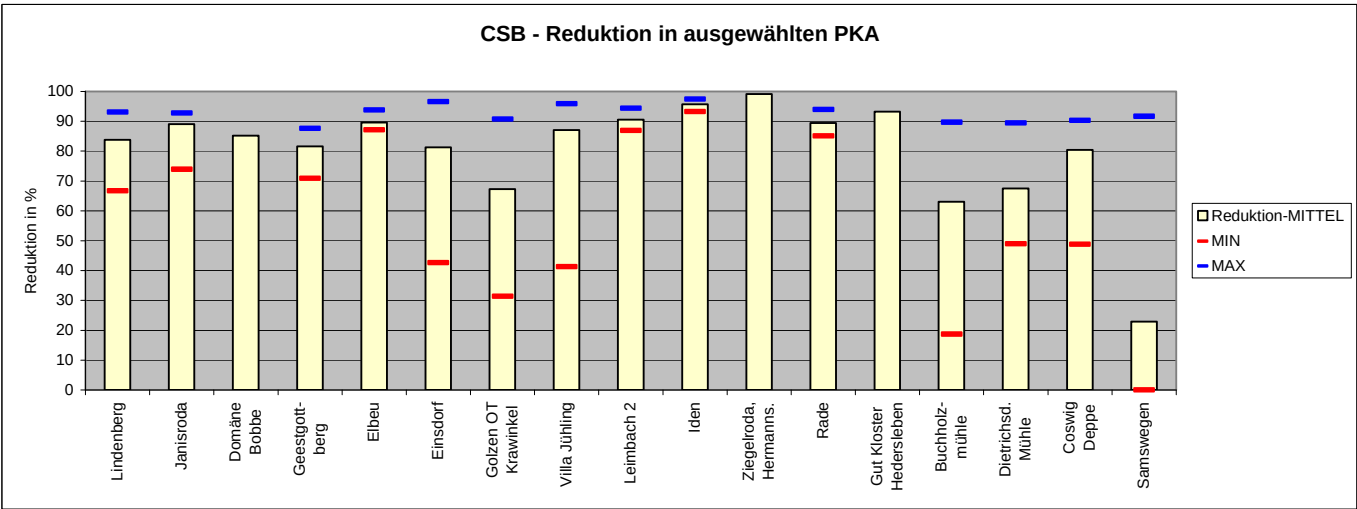
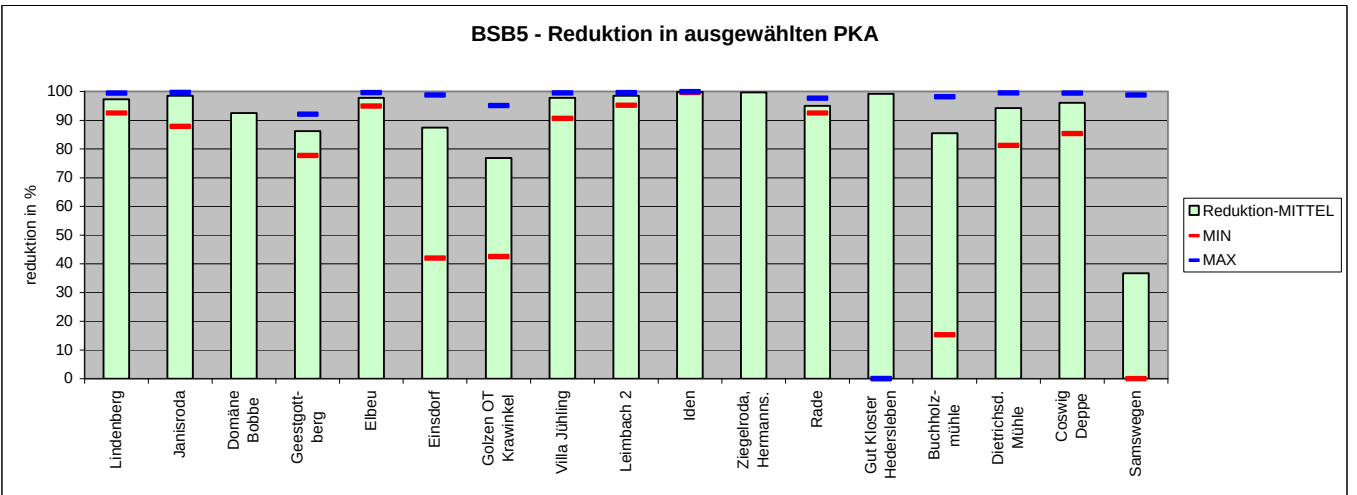
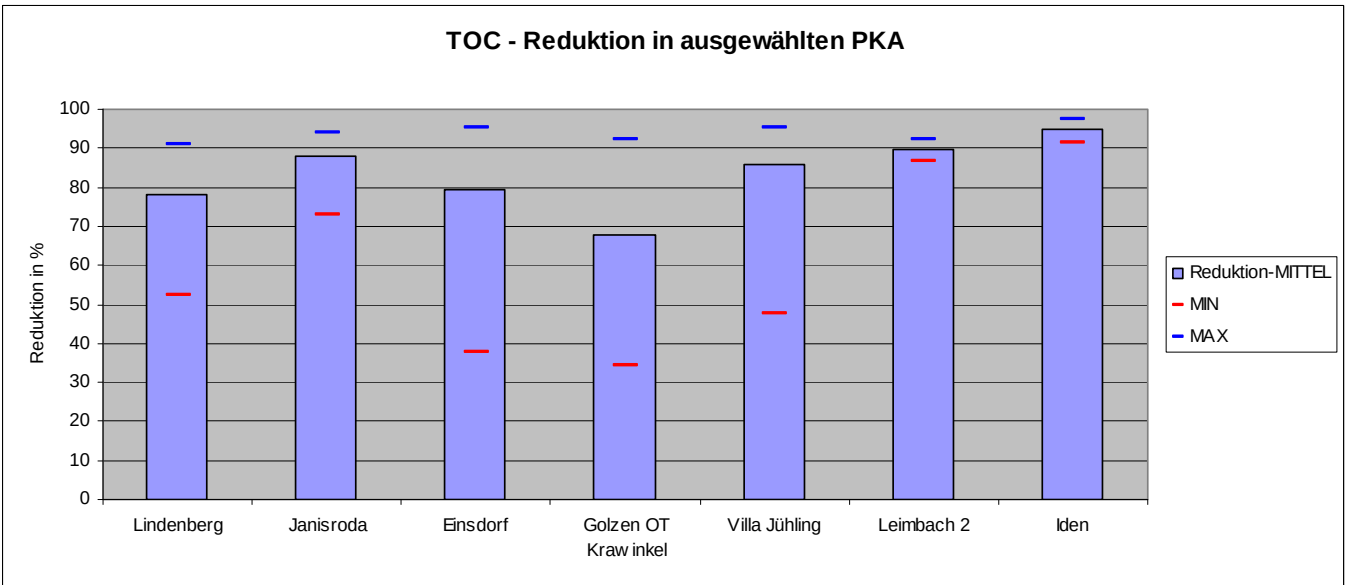
CSB- , BSB5- und TOC-Reduktion in ausgewählten PKA

\* Dimension aller Kenngrößen: mg/l (außer AOX: µg/l) ; Abbau in %; Zahlen in roter Schrift = 1/2 BG
