**Pflanzenkläranlagen**  
**im**  
**Land Sachsen – Anhalt**  
**- 2. Erfahrungsbericht -**

**Anlage 1: Charakterisierung der im Rahmen des Sonderuntersuchungsprogrammes untersuchten Pflanzenkläranlagen**

**Anlage 2: Messergebnisse - Pflanzenkläranlagen 2001 – 2004/2005**

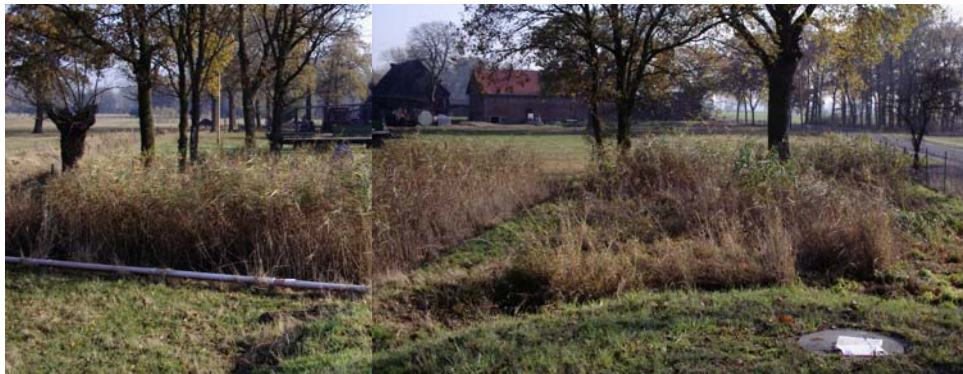
Abb. 2.1-1: PKA Geestgottberg mit 2 Pflanzenbeeten (LAU 2004)

Im Jahr 2000 erfolgte eine Erweiterung der PKA auf eine Kapazität von 40 EW durch die Erhöhung des Volumens für die mechanische Vorklärung von 6 m<sup>3</sup> auf 22 m<sup>3</sup> sowie die Errichtung eines zweiten Pflanzenbeetes (161,5 m<sup>2</sup>) mit feinerer Körnung als Beet 1, was die zur Verfügung stehende Pflanzenbeetfläche auf insgesamt 301,5 m<sup>2</sup> erweiterte (siehe Abb. 2.1-1).

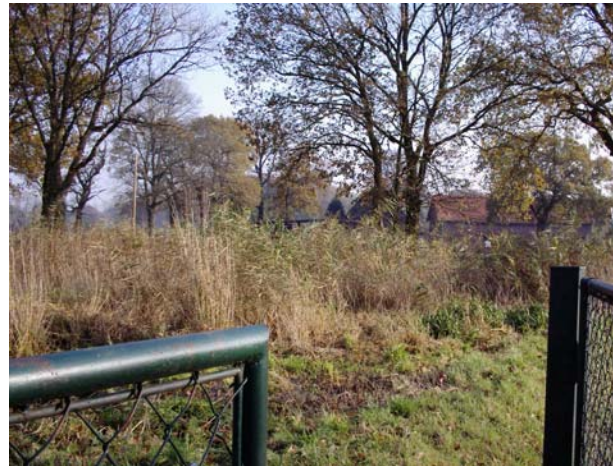
Abb. 2.1-3: PKA Geestgottberg Pflanzenbeet (LAU 2004)

Die praktischen Erfahrungen nach Inbetriebnahme der PKA 1997 zeigten, dass insbesondere auf Grund des zu klein bemessenen Vorklärbeckens erhebliche Probleme (Pfützenbildung, Flusenablagerungen, starker Fremdbewuchs, schlechtes Wachstum des Rohrkolbens) zu verzeichnen waren, die sich weiterhin auch auf den Betrieb des Pflanzenbeetes auswirkten (siehe Abb. 2.1-2 und 2.1-7). Die Anforderungen des Anhangs 1 der Abwasserverordnung (AbwV) für CSB und BSB<sub>5</sub> wurden überwiegend nicht eingehalten (siehe /1/).

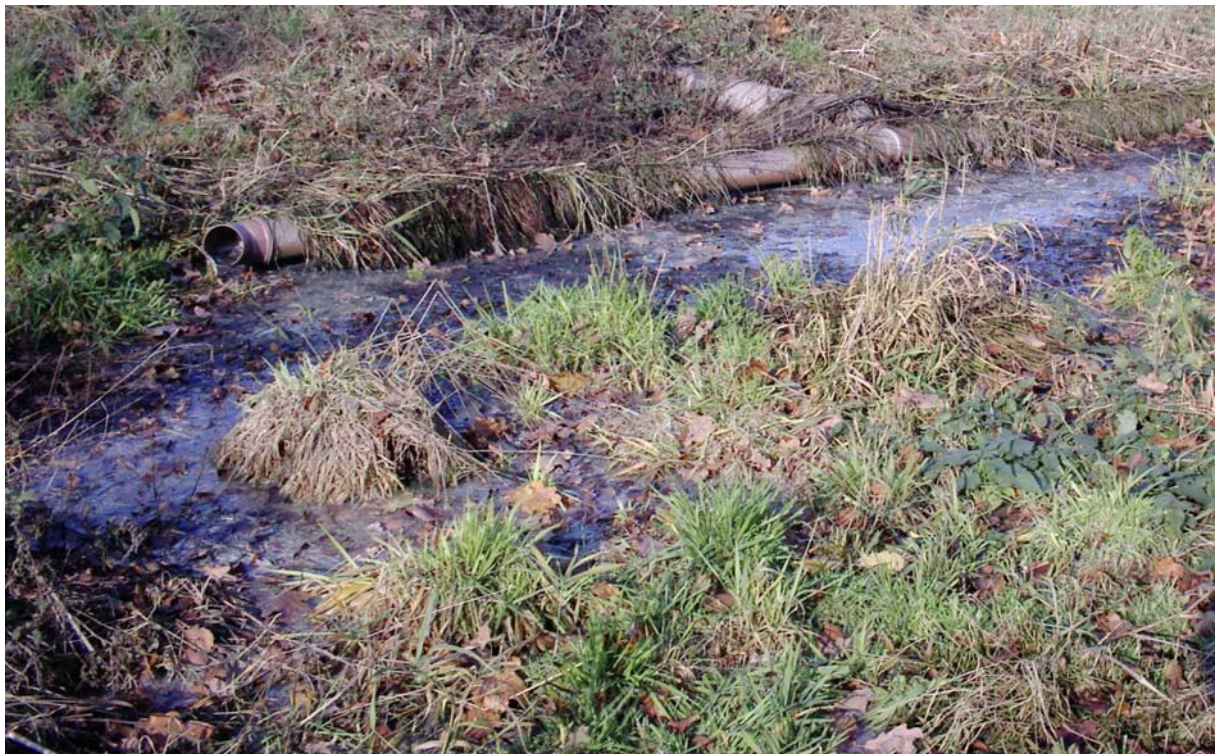
Abb. 2.1-5: PKA Geestgottberg – schilffreier Einlaufbereich des Beetes 1 mit teilweise überwuchelter Einlaufkonstruktion, Abwasserlache, Falllaub und Fremdbewuchs (LAU 2004)

Als ein weiterer Störfaktor für den ordnungsgemäßen Betrieb wirkt sich der starke Laubfall von den benachbarten Bäumen aus. Schließlich machte die gesamte Anlage - zumindest zeitweise - einen ungepflegten Eindruck (siehe auch Abb. 2.1–6).

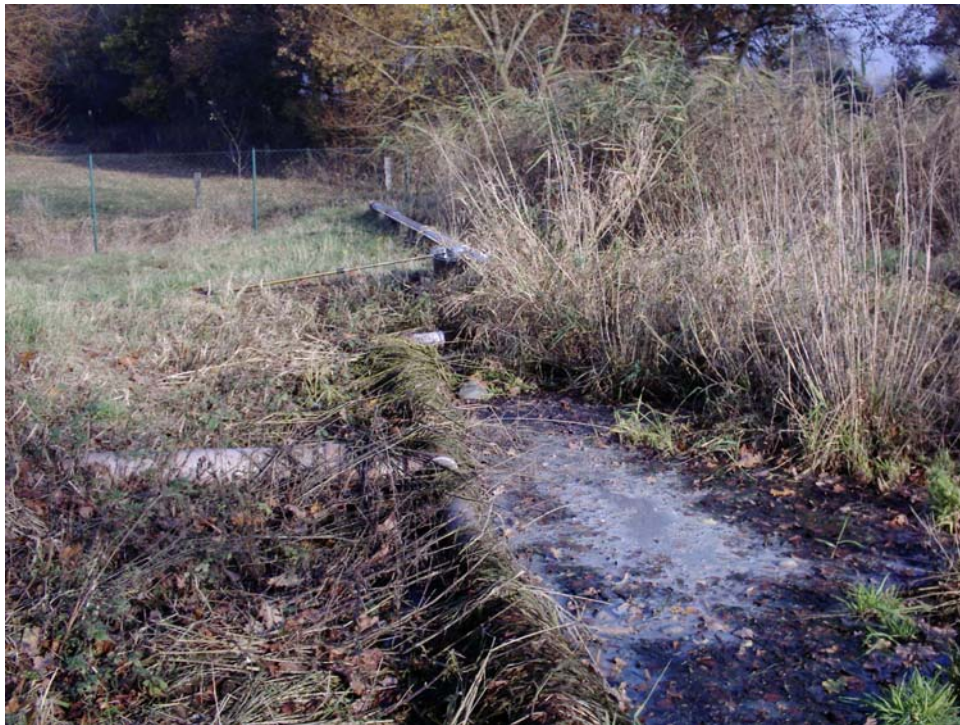
Abb. 2.1-6: PKA Geestgottberg – Einlaufbereich Beet 1, im Hintergrund Beet 2 (LAU 11/2004)

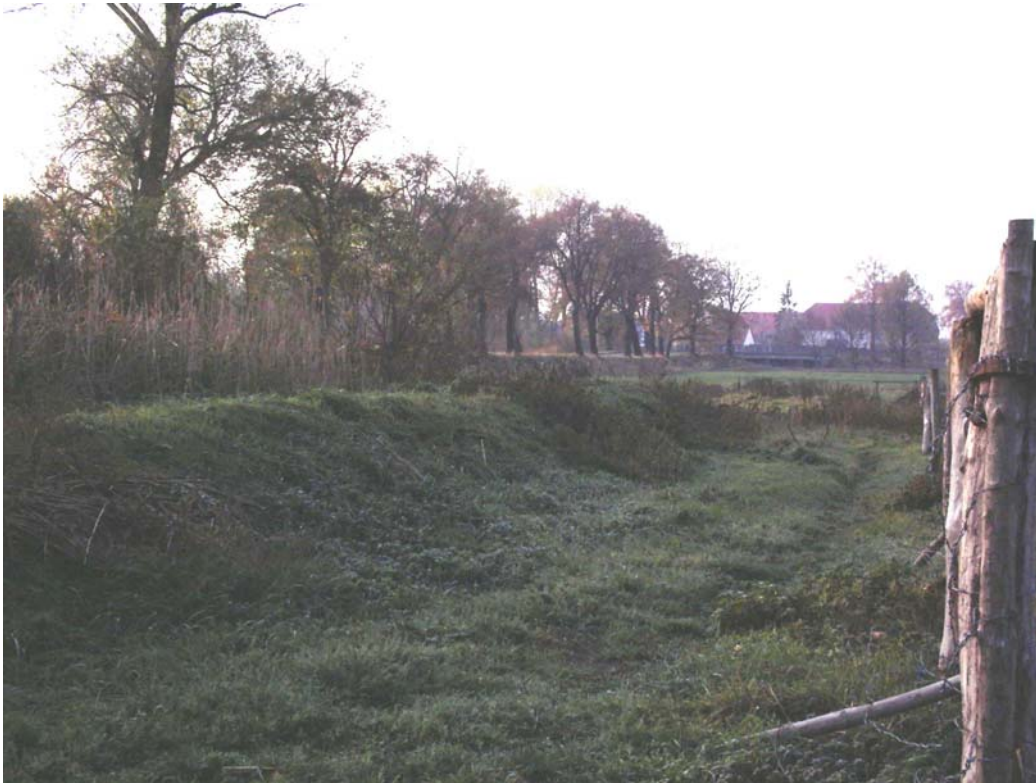
*Abb. 2.2-3: PKA Samswegen – Gesamtansicht Pflanzenbeet und Ablaufbereich (LAU 11/2004)*

Betrieb und Wartung der Anlage (Schlammentnahme aus der Vorklärung, intermittierende Beschickung des Pflanzenbeetes mittels Heber usw. ) scheinen bisher keine Probleme zu bereiten.

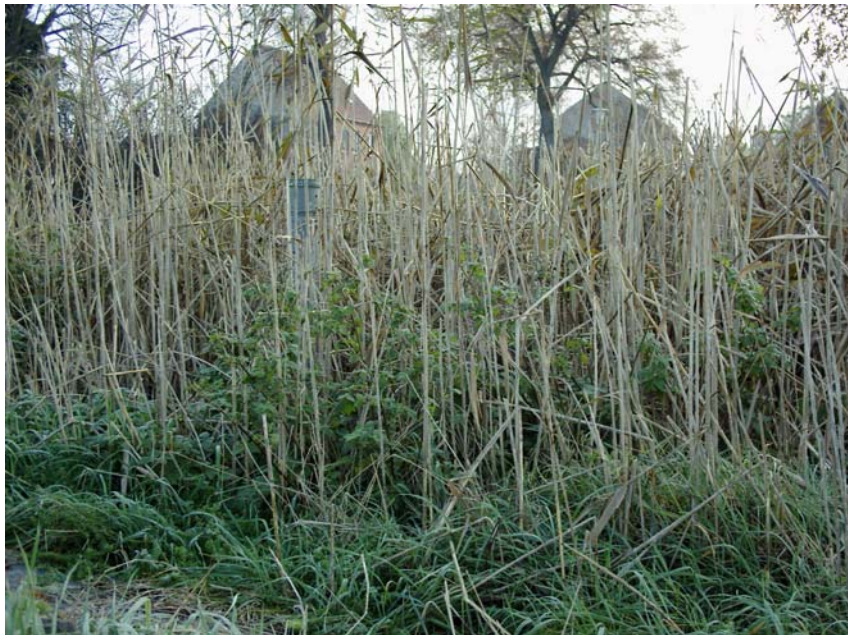
*Abb. 2.2-4: PKA Samswegen – Fremdbewuchs auf dem Pflanzenbeet (LAU 11/2004)*

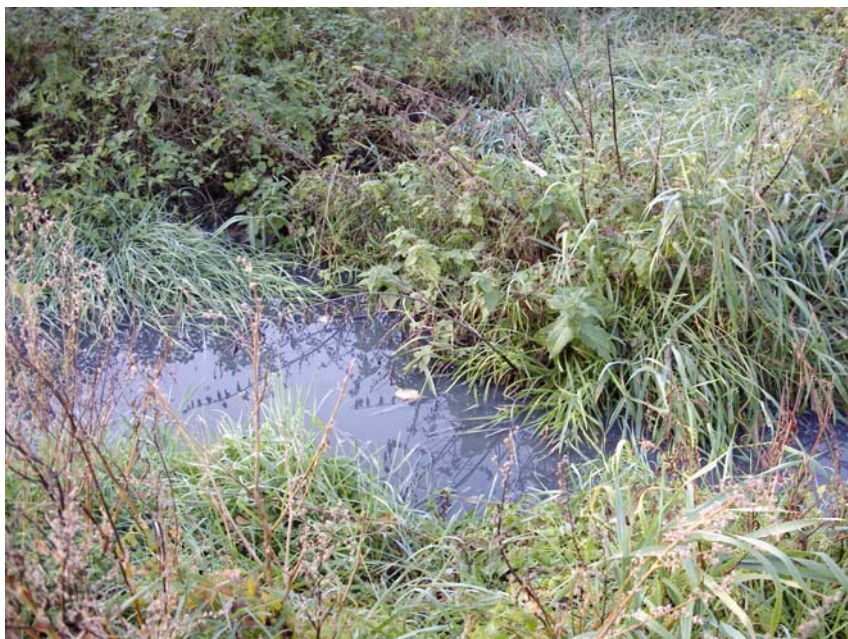
Im Rahmen des Sonderuntersuchungsprogrammes 2001–2004 wurden lediglich 2 Beprobungen (je 1 X 2002 und 2004) durchgeführt, so dass Aussagen bezüglich der Reinigungsleistung der PKA nicht möglich sind. Die Beprobungsergebnisse des Jahres 2002 bestätigten die im Jahr 1999 ermittelten guten Ablaufwerte. Bei der Beprobung 2004 zeigten sich erhebliche Mängel im PKA-Ablaufbereich, so dass die Ablaufwerte der PKA nicht ermittelt werden konnten. Hier kam es zu einem Rückstau aus dem Einleitgewässer (siehe Abb. 2.2.-5), welcher nicht auf eine Störung im Betriebsablauf der PKA sondern auf den allgemeinen Zustand des Vorflutgrabens (Wasserbeschaffenheit und Morphologie)

*Abb. 2.2-5: PKA Samswegen –Vorflutgraben im Ablaufbereich der PKA (LAU 11/2004)*

zurückzuführen war. Hier soll durch den Unterhaltungspflichtigen die Grundberäumung durchgeführt werden, die dann den PKA-Ablaufbereich wieder freilegt.

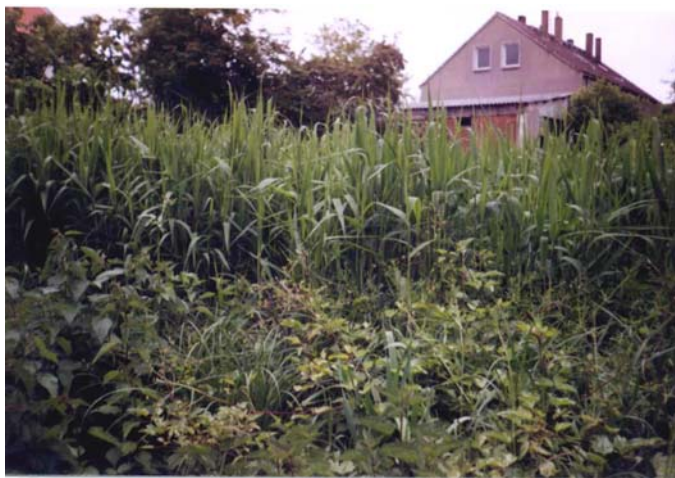
Abb. 2.3-1: PKA Elbeu – Pflanzenbeet  
(RP Magdeburg 2002)

Die PKA Elbeu, ein einstufiger Horizontalfilter mit einer Kapazität von 10 EW, wurde 1995 zur dezentralen Reinigung des Abwassers eines Einzelgrundstückes errichtet (siehe Abb. 2.3-3). Der Pflanzenbeetstufe (siehe Abb. 2.3-1) ist ein Biotop nachgeschaltet, welches gleichzeitig der Versickerung des biologisch gereinigten Abwassers dient (siehe Abb. 2.3-2).

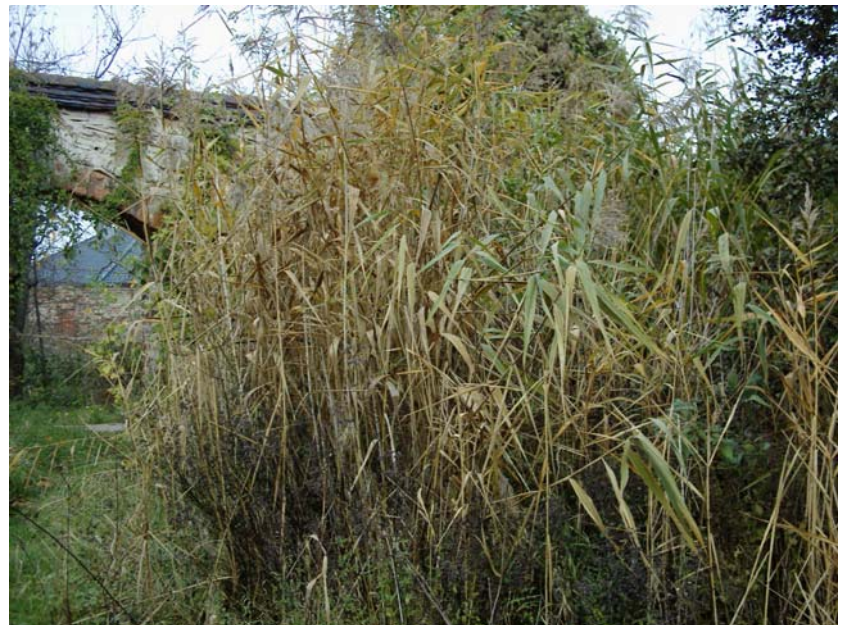
Abb. 2.3-4: PKA Elbeu –Pflanzenbeet (LAU 11/2004)

Der Schilfbewuchs des Pflanzenbeetes war sehr gut (siehe Abb. 2.3-4). Fremdbewuchs (Brennnessel) und Herbstlaub waren nicht relevant. Die in unmittelbarer Nähe angepflanzten Gehölze sind seit 1999 stark gewachsen (siehe Abb. 2.3-5).

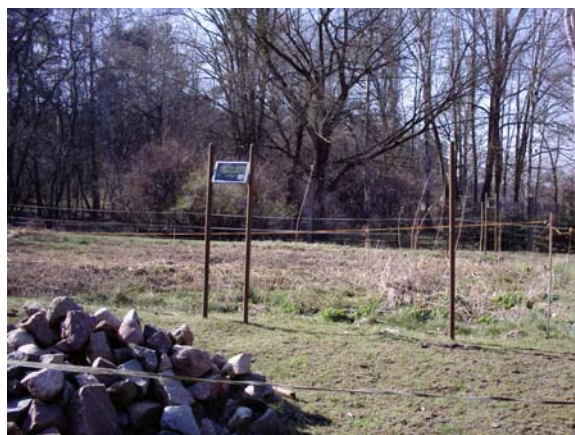
Abb. 2.4-4: PKA Buchholzmühle – gemähtes Pflanzenbeet (LAU 03/2005)

Eine Beprobung im Dezember 2004 zeigte, trotz des immer noch schlechten Zustandes des Schilfbeetes, keine Überschreitungen der Anforderungen gemäß Anhang 1 der AbwV an. Auch im Frühjahr 2005 konnte keine Verbesserung beim optischen Zustand des Pflanzenbeetes festgestellt werden (vgl. Abb. 2.4-7).

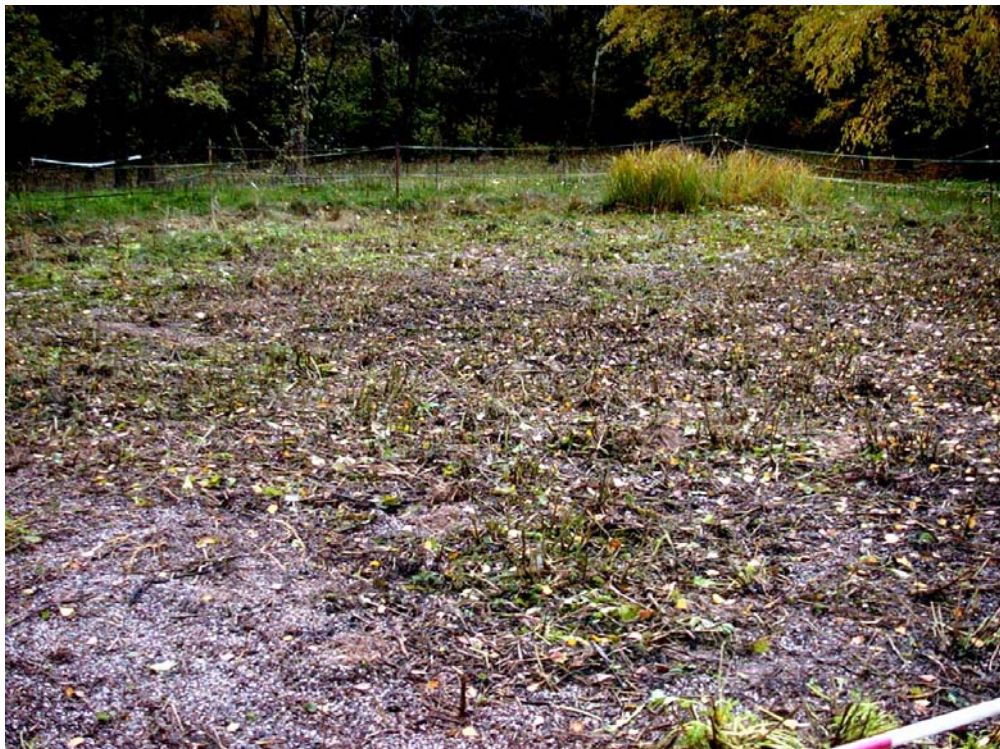
Der bereits 2003 auf dem Pflanzenbeet sichtbare zeitweise auf Grund hoher Sommertemperaturen verringerte Schilfbewuchs war weiter lückenhaft (siehe Abb. 2.4-6). Die Ergebnisse der Analyse der Abwasserprobe vom 29.07.2004 zeigte stark erhöhte Ablaufwerte (siehe Abb. 2.4-5). Die Reinigungsleistung der PKA war offenbar sehr gering und die Anforderungen gemäß Anhang 1 der AbwV wurden mit Werten von 222 mg/l für den CSB und von 83 mg/l für den BSB<sub>5</sub> erheblich überschritten. Der gemessene Ammoniumwert lag mit 71,5 mg/l außergewöhnlich hoch. Das Schilfbeet war zu diesem Zeitpunkt vollständig mit Brennnesseln bewachsen. Als Ursache für die stark erhöhten Ablaufwerte werden zeitweilige Störungen im Betriebsablauf (Vorklärung, Beetüberstauung) angenommen.

Abb. 2.4-6: PKA Buchholzmühle – Pflanzenbeet, lückenhaftes Schilfwachstum und Fremdbewuchs (RP Dessau 2003)

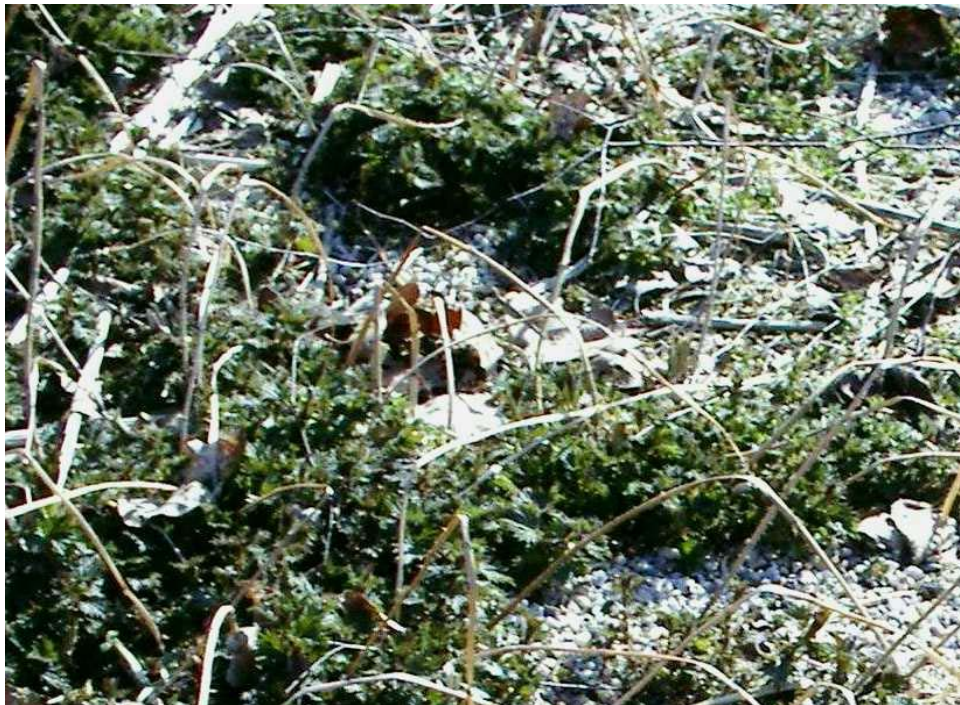
*Abb. 2.4-7: PKA Buchholzmühle – Pflanzenbeet, lückenhaftes Schilfwachstum und aufkommende Brennnesseln im Frühjahr (LAU 03/2005)*

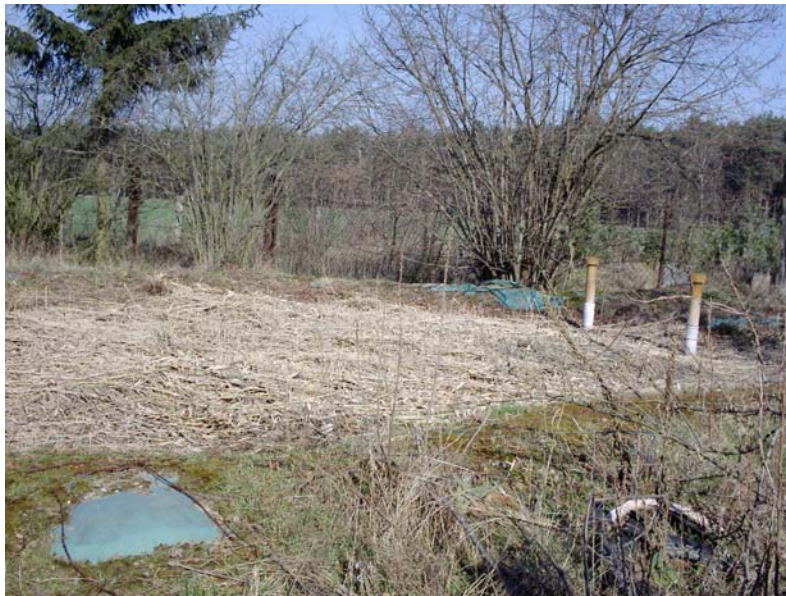
Abb. 2.5-1: PKA Coswig Deppe (LAU 03/2005)

Die PKA Coswig Deppe wurde im Jahr 1997 mit einer Kapazität von 8 EW zur Reinigung des Abwassers eines einzeln gelegenen Gehöftes in Betrieb genommen (siehe Abb. 2.5-1). Das Abwasser wird im Kreislauf mehrfach über das Pflanzenbeet geleitet, bevor es die Anlage verlässt und im Untergrund versickert wird.

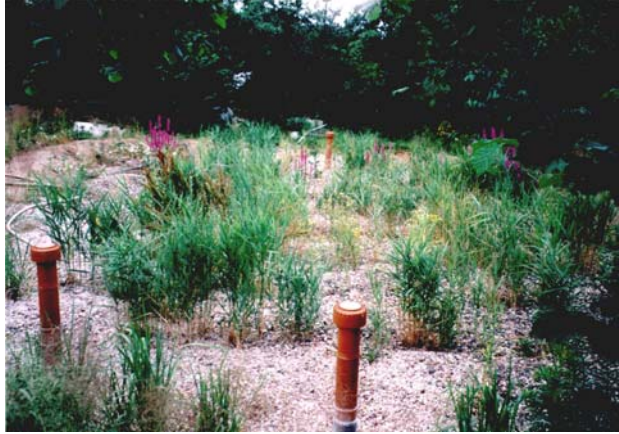
Abb. 2.5-3: PKA Coswig Deppe – *Pflanzenbeet* (STAU Dessau/Wittenberg 1999)

2001-2004 in einem nur befriedigenden Zustand. Das Wachstum des Schilfes war nicht sehr dicht und Fremdbewuchs kam zunehmend auf. Dennoch stellte sich das Pflanzenbeet in einem besseren Zustand als im Jahr 1999 dar (siehe Abb. 2.5-3, 2.5-4 und 2.5-5). Insgesamt ist die Pflanzenkläranlage seit 2002 mit nur 2 EW bei weitem nicht ausgelastet.

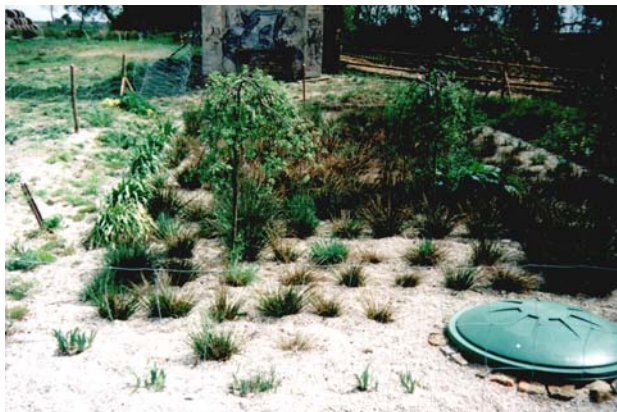
Abb. 2.6-1: PKA Dietrichsdorfer Mühle –  
Launhardt-Reaktor (STAU  
Dessau/ Wittenberg 1999)

Diese Anlage (Launhardt-Reaktor mit einer Kapazität von 16 EW) stellt ein System dar, welches nicht in das ATV Arbeitsblatt 262 eingeordnet werden kann (siehe Pkt. 1.1 und Abb. 2.6-1). Die Beschickung des ovalen Beetes erfolgt mittels Pumpe, wobei das Abwasser von oben in den Bodenkörper eingetragen wird. Nach 6facher Kreislauflführung (6 Zyklen pro Tag) durch den Bodenkörper wird das Abwasser in einen Schönungsteich (siehe Abb. 2.6-2) und von dort in den Zahnabach eingeleitet. Im Objekt Dietrichsdorfer Mühle existiert ein Brauchwasserkreislauf zur Toilettenspülung. Außerdem wird Brauchwasser aus dem Schönungsteich zur Gartenbewässerung genutzt.

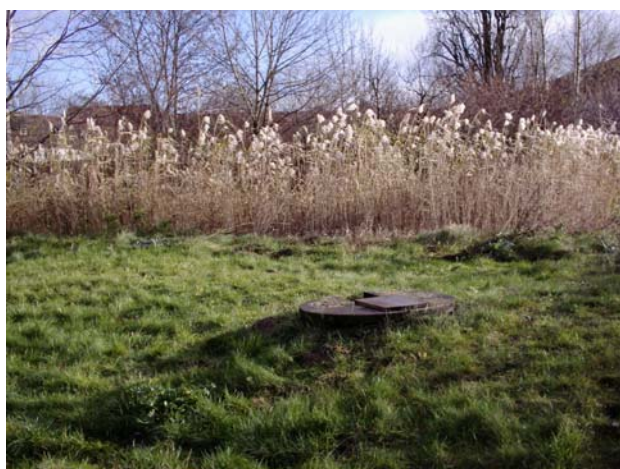
Abb. 2.7-1: PKA Kloster Hedersleben – Pflanzenbeet (LAU 11/2004)

Auf dem Gelände des ehemaligen Klosters St. Gertrudis in Hedersleben wurde im Jahr 1994 die bestehende Abwasseranlage (Vorklärung und Tropfkörper) saniert und durch eine Pflanzenbeetstufe zur weiteren biologischen Reinigung des Abwassers erweitert (siehe Abb. 2.7-1). Die auf eine Kapazität von 80 EW ausgelegte, mehrstufige Anlage besteht aus Vorklärung, Tropfkörperanlage und zwei unterschiedlich aufgebauten Vertikalfiltern, die einzeln oder parallel betrieben werden können. Der Ablauf der Pflanzenbeetstufe erfolgt über einen Graben in einen Fischteich (siehe Abb. 2.7-6 und 2.7-2) und dann in die Selke. Lediglich bei hohem Abwasseranfall besteht ein Überlauf direkt vom PKA-Ablauf über einen Graben in die Selke.

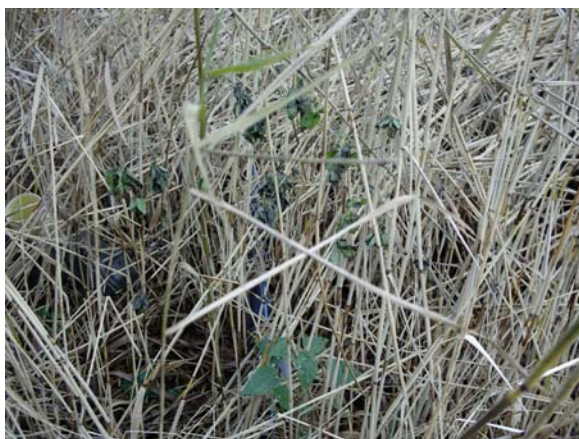
Abb. 2.7-5: PKA Gut Kloster Hedersleben – dichter Schilfbewuchs und geringer Fremdbewuchs (LAU 11/2004)

Die Anlage zeigte sich in einem gepflegten Zustand und über den gesamten Untersuchungszeitraum nahezu unverändert. Der Schilfbestand war dicht und wenig Fremdbewuchs kam auf (Abb. 2.7-5).

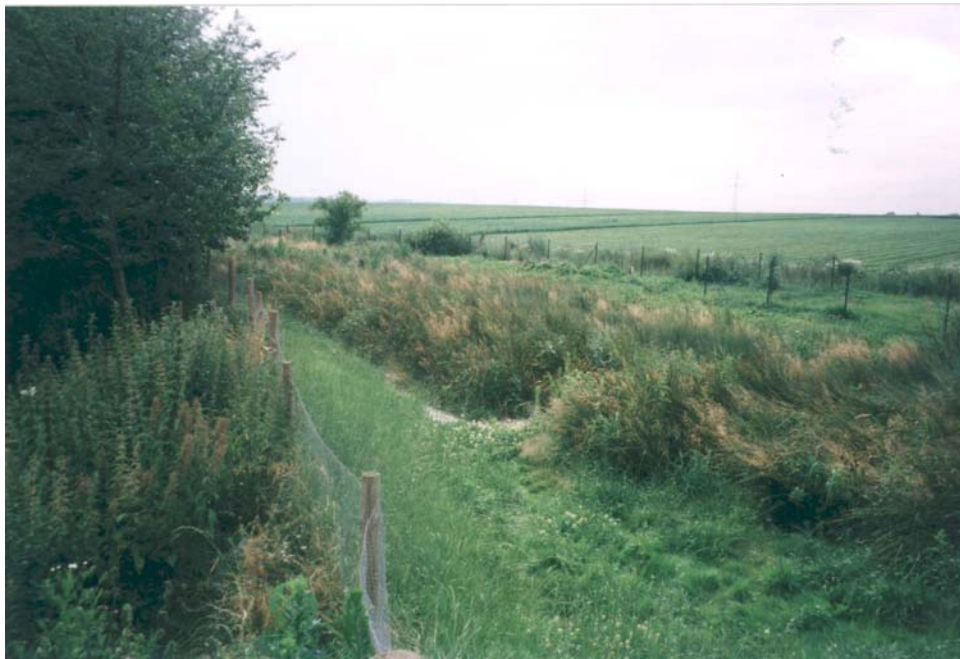
*Abb. 2.8-3: PKA Domäne Bobbe – Pflanzenbeete (STAU Dessau/Wittenberg 1999)*

Der Zustand der Pflanzenbeete hatte sich im Verlauf des Sonderuntersuchungsprogrammes verschlechtert. Zunehmend wurde Fremdbewuchs (Quecke, Holunder, Binnnesseln) festgestellt, so dass die ursprüngliche Beetbepflanzung (Binsen) unterdrückt wurde (siehe Abb. 2.8.-3, Abb. 2.8.-4).

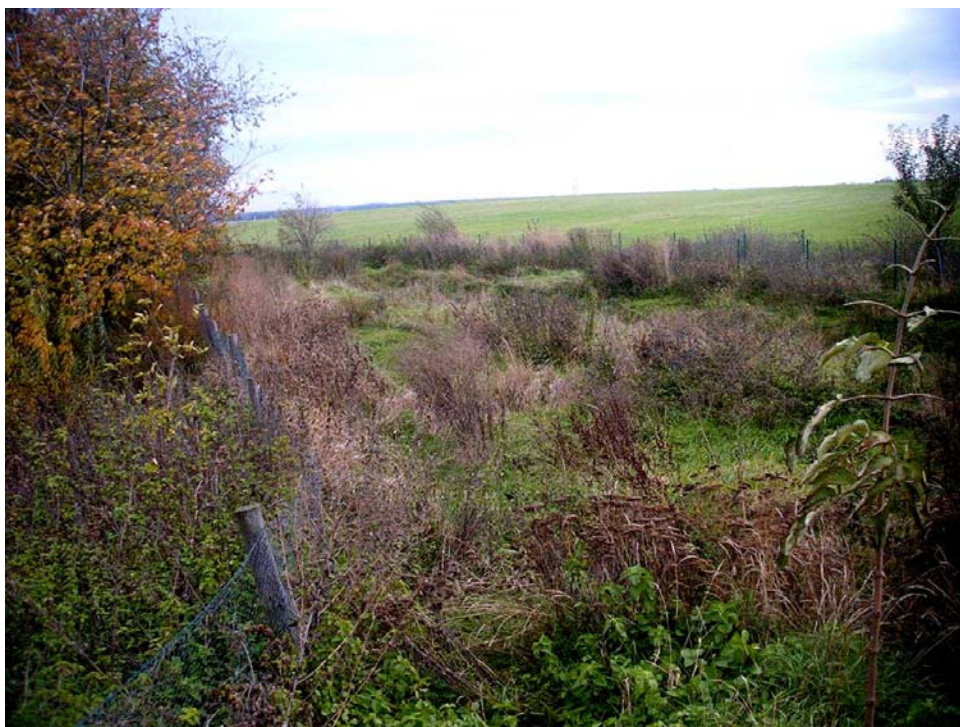
*Abb. 2.8-4: PKA Domäne Bobbe – Dominierender Fremdbewuchs auf den Pflanzenbeeten (RP Dessau 2003)*

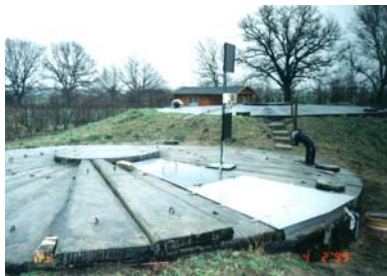
Abb. 2.9-1: PKA Rade – Vorklärung (LAU 1999)

Bei der PKA Rade handelt es sich um eine Pflanzenkläranlage des Systems "Phytofilt MS" (siehe Pkt. 1.1 sowie Abb. 2.9-1, 2.9-2 und Abb. 2.9-5). Die Anlage wurde 1990 zur Reinigung des kommunalen Schmutzwassers verschiedener Gemeinden errichtet. Zunächst erfolgte der Anschluss der Gemeinde Rade (200 EW). Ab 1992 wurden weitere Ortschaften angeschlossen. Eine Sanierung der PKA fand im Jahr 1997 statt.

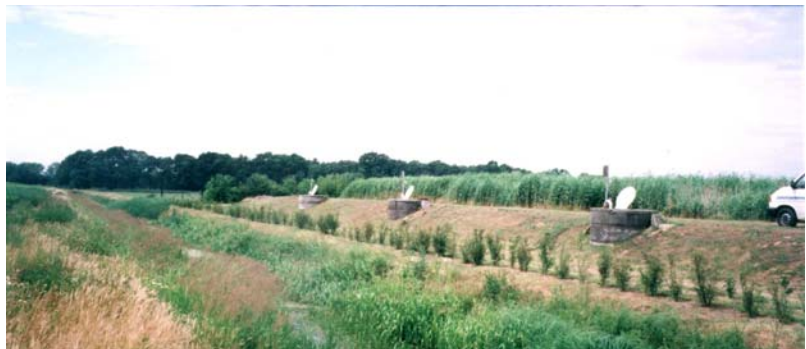
Abb. 2.9-2: PKA Rade – Pflanzenbeete und Abwassersammelschächte (LAU 1999)

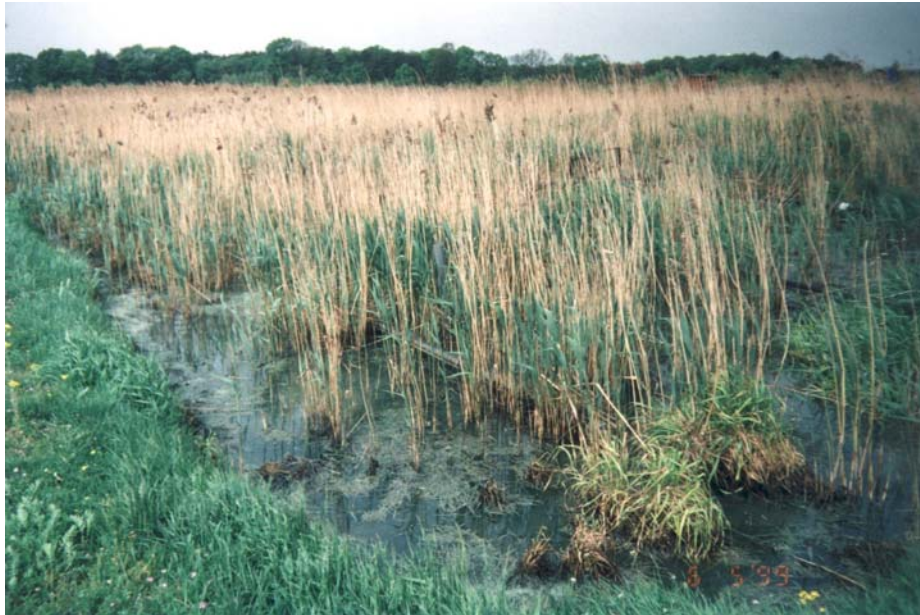
Abb. 2.9-4: PKA Rade – Pflanzenbeet mit Abwasserüberstauung (LAU 1999)

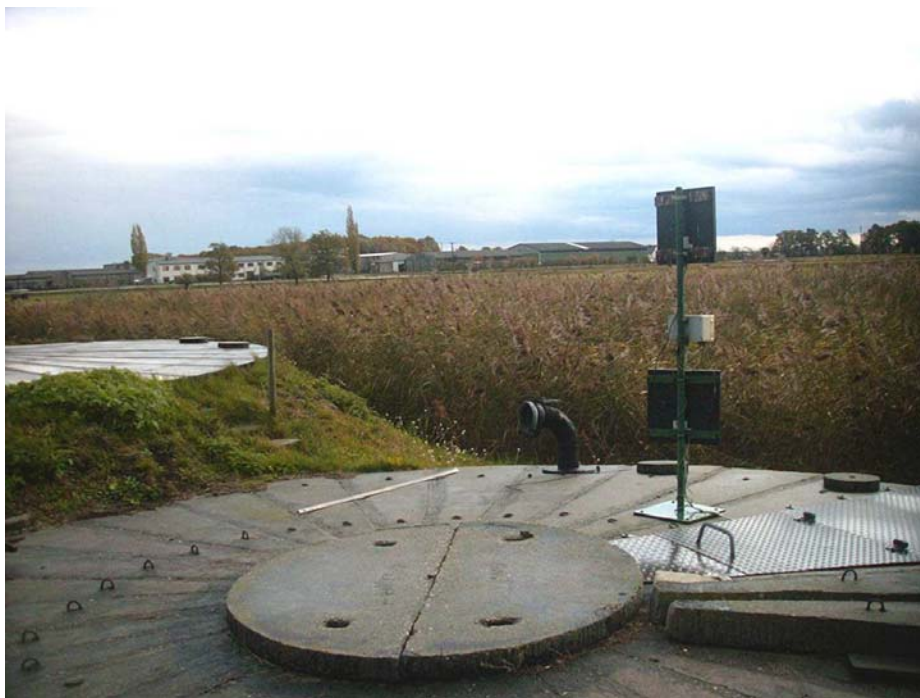
Abb. 2.9-5: PKA Rade – Vorklärung und im Hintergrund Pflanzenbeete (RP Dessau 2003)

Die PKA Rade war im Sommer 2002 vom Elbe-Hochwasser betroffen. Es kam zu einer Verschlammung der Pflanzenbeete und die Bodenkörper wurden zugesetzt. Die Untersuchung im Februar 2003 zeigte im Ergebnis hohe Ablaufwerte für Ammonium, CSB und BSB<sub>5</sub>.

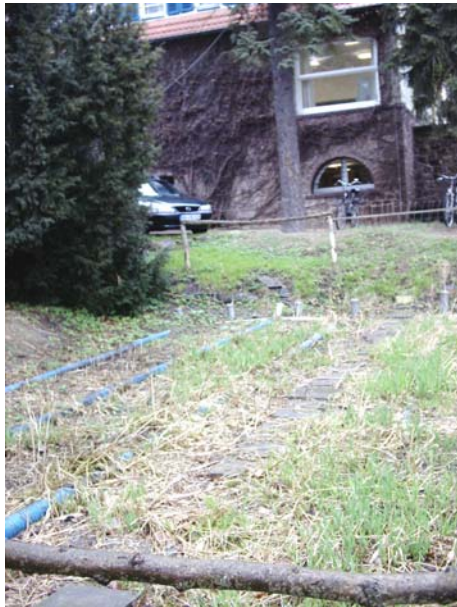
Abb. 2.10-1: PKA Villa Jühling - Pflanzenbeet (LAU 2005)

Die im Jahr 1993 errichtete PKA (Kapazität 33 EW) wird mit einem sehr stark schwankenden Abwasserzufluss der Jugendbildungsstätte „Villa Jühling“ beaufschlagt (siehe Abb. 2.10-1). Der Ablauf aus dem Pflanzenbeet erfolgt im freien Gefälle. Das in der Anlage gereinigte Abwasser wird als Brauchwasser weiterverwendet. Über einen Überlauf erfolgt eine Einleitung des gereinigten Abwassers in einen Teich und von dort über eine entsprechende Versickerungsanlage in das Grundwasser (siehe Abb. 2.10-2).

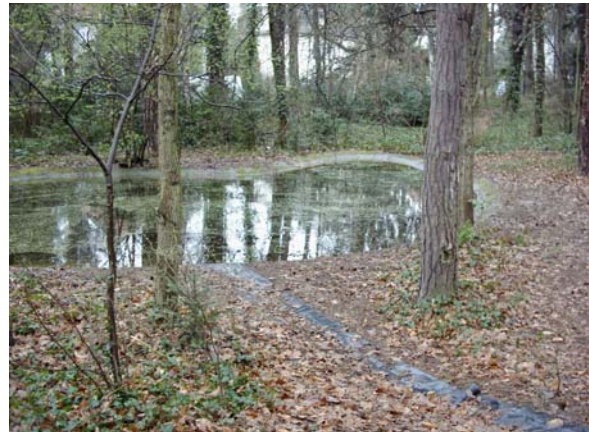
Abb. 2.10-2: PKA Villa Jühling - Teich-Versickerungsanlage (LAU 2005)

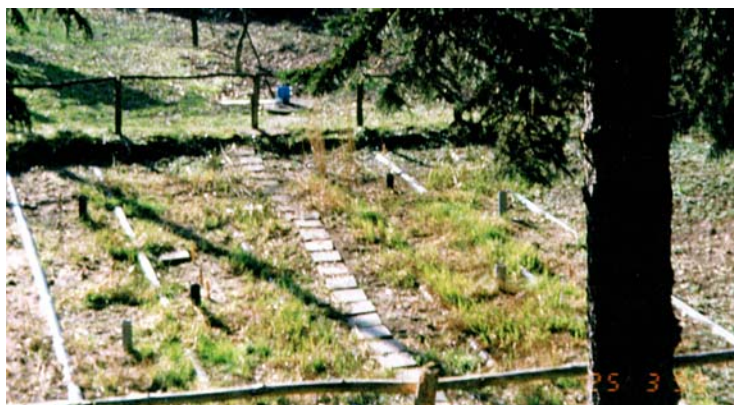
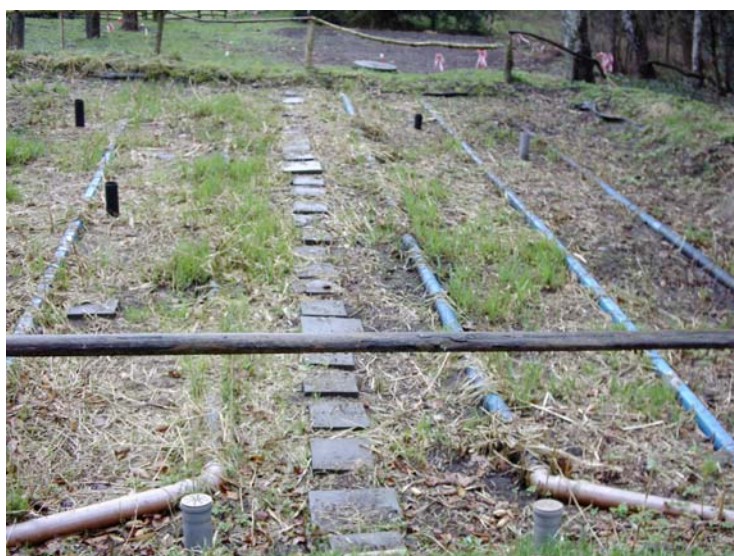
Der Schilfbestand der beiden Beete war über den Zeitraum der Untersuchungen nur sehr locker (siehe Abb. 2.10-4, 2.10-5). Wildkräuter, Gras und Moos zeigten sich als nicht unbedeutender Fremdbewuchs (überwiegend Gras, stellenweise Moos) sichtbar (siehe Abb. 2.10.6). Ein Nachbesatz mit Schilf ist erforderlich.

Abb. 2.10-4: PKA Villa Jühling – Pflanzenbeete (LAU 1999)

Abb. 2.10-5: PKA Villa Jühling – Pflanzenbeete (LAU 04/2005)

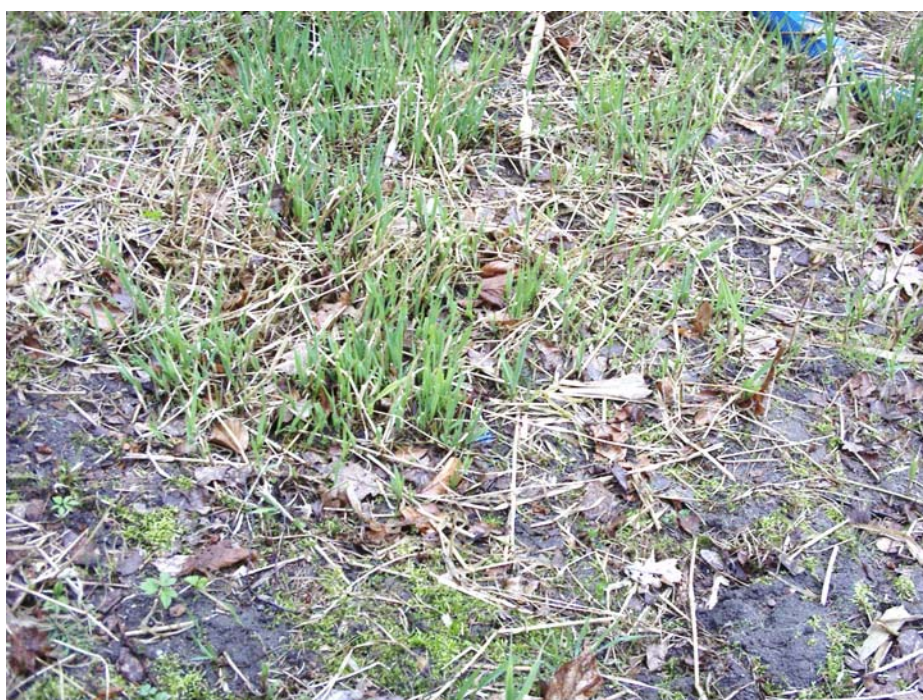
Abb. 2.10-6: PKA Villa Jühling – Fremdbewuchs (Gras und Moos) neben Falllaub auf dem Pflanzenbeet (LAU 04/2005)

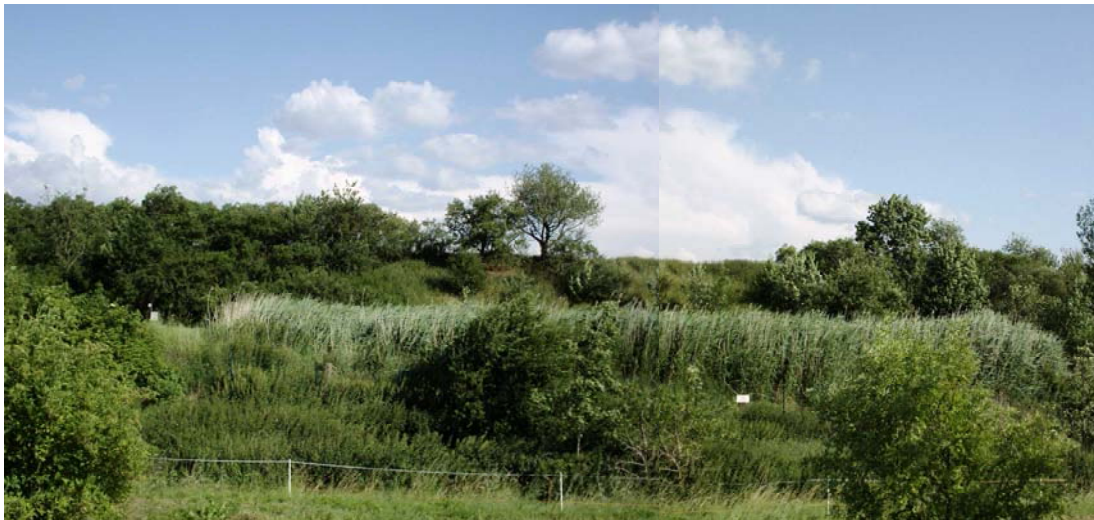
Abb. 2.11-1: PKA Einsdorf – Gesamtansicht (LAU 07/2005)

Die PKA Einsdorf ist eine PKA des Systems "Phytofilt MS" (siehe Pkt. 1.1 sowie Abb. 2.11-1 bis 2.11-4). Dieses System unterscheidet sich von den anderen untersuchten PKA im Wesentlichen dadurch, dass ein mehrschichtiger Bodenkörper aufgebaut ist, bei welchem die untere Bodenschicht zusätzlich belüftet wird.

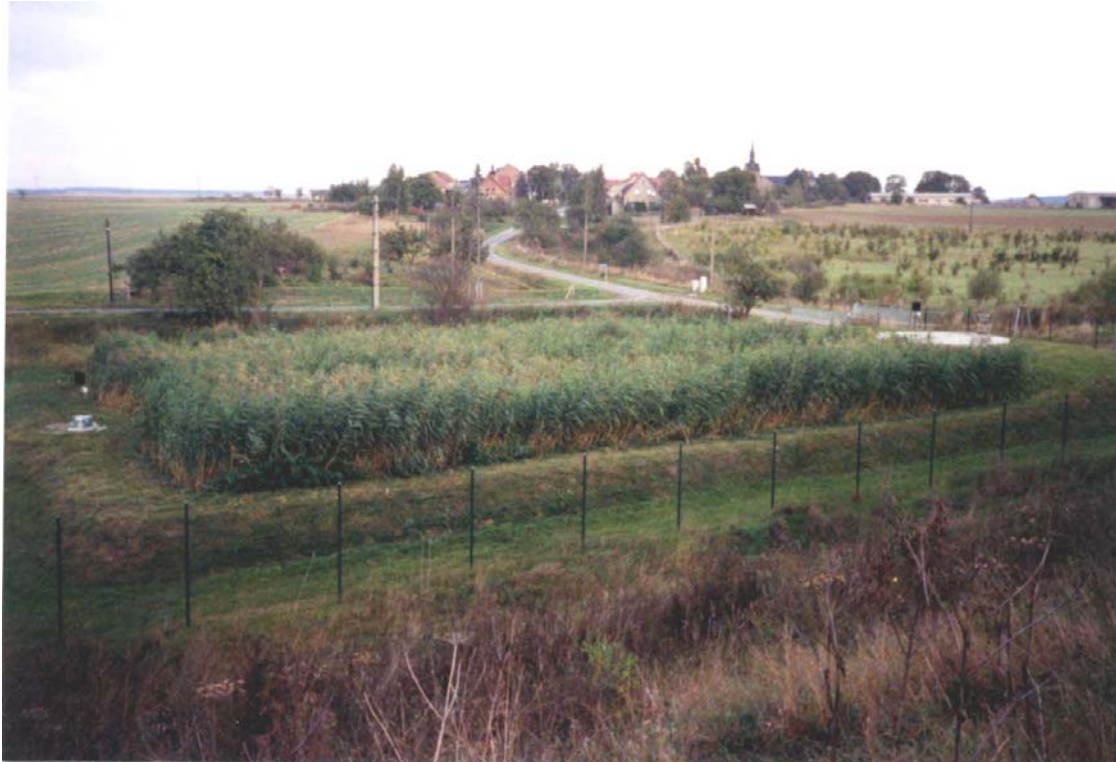
Abb. 2.11-2: PKA Einsdorf – Gesamtansicht (STAU Halle 1999)

Bei der PKA Einsdorf gab es von Beginn an erhebliche Betriebsprobleme, in deren Folge eine geminderte hydraulische Leistungsfähigkeit und niedrigere Abbauraten zu verzeichnen waren. Die Ursachen für die nicht mehr ausreichende hydraulische Leistungsfähigkeit der Pflanzenbeete liegt sehr wahrscheinlich in der oftmals eingetretenen Beeteinstauung durch den nicht funktionierenden Ablaufheber, einhergehend mit Belastungsspitzen, bei denen die Pflanzenbeete mit einem mehrfachen der mittleren Belastung beaufschlagt wurden. Infolge dieser Bedingungen verringerte sich der Sauerstoffeintrag in den Bodenkörper und es kam zu einer Verschlechterung der aeroben Abbauleistung.

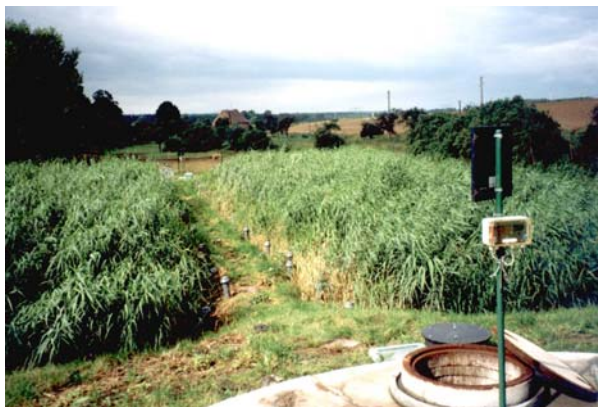
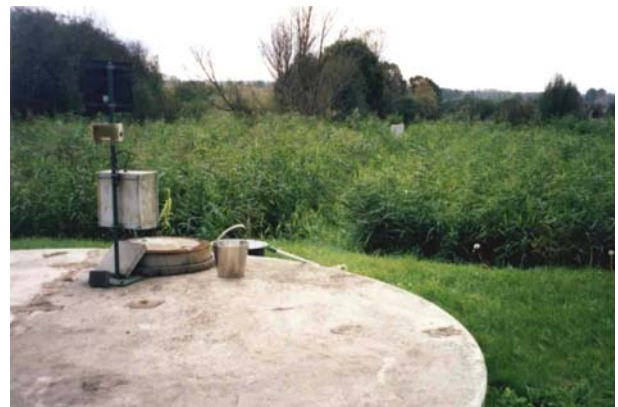
Abb. 2.11-3: PKA Einsdorf – Blick aus Richtung Vorklärung auf die Pflanzenbeete (LAU 1999)

Abb. 2.11-4: PKA Einsdorf – Blick aus Richtung Vorklärung auf die Pflanzenbeete (RP Halle 10/2002)

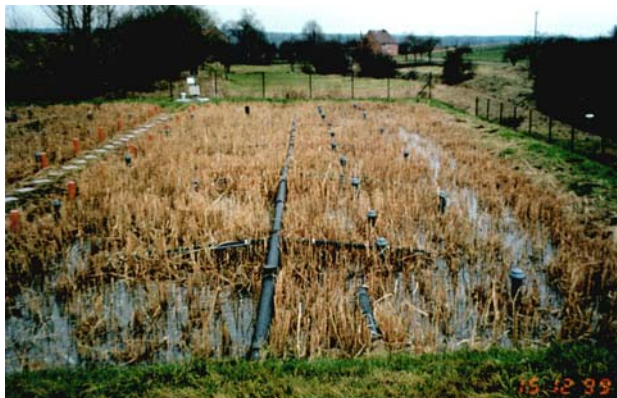
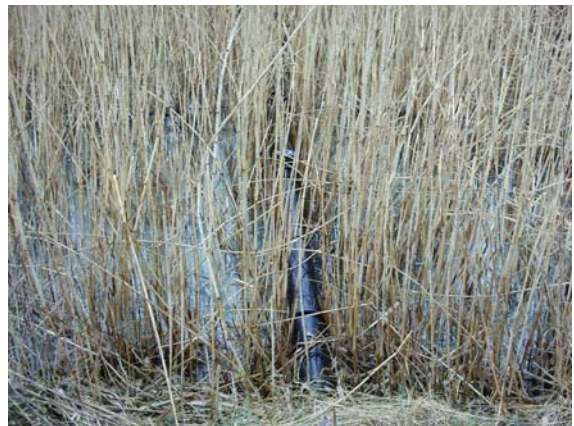
Ein im Jahre 2000 erstelltes Gutachten der Firma BioPlanta GmbH zu den bodenphysikalischen Eigenschaften der Pflanzenbeete zeigte, dass die obere Schicht der Bodenkörper mit sehr feinkörnigem Material zugesetzt und nur in einem ungenügenden Maße noch wasserdurchlässig ist. Die Gutachter kamen zum Ergebnis, dass zumindest ein Substrataustausch der obersten 30 cm Filterschicht, die von der Kolmation betroffen ist, durchgeführt werden sollte. Hierfür wurden ausführliche Hinweise zur geeigneten Substratwahl sowie für eine das Beschickungs- und Verteilungssystem sowie den Schichtenaufbau der Pflanzenbeete nicht schädigenden Vorgehensweise gegeben. Bisher sind jedoch keine Sanierungsarbeiten an der PKA durchgeführt worden.

Somit waren – wie schon im Jahr 1999 - auch im Untersuchungszeitraum 2001 – 2004 die Pflanzenbeete permanent mit mechanisch vorbehandeltem Abwasser überstaut (Abb. 2.11-6 und 2.11-7).

Abb. 2.11-6 : Mechanisch vorgereinigtes Abwasser auf Pflanzenbeeten der PKA Einsdorf (LAU 1999)

Abb. 2.11-7: Mechanisch vorgereinigtes Abwasser auf Pflanzenbeeten der PKA Einsdorf (LAU 04/2005)

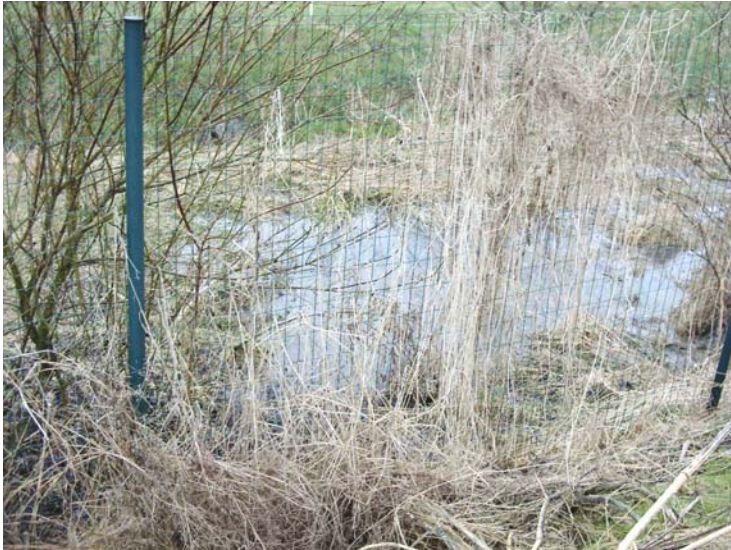
*Abb. 2.11-8: PKA Einsdorf - Abwasser im Böschungsbereich der Rohne (LAU 04/2005)*

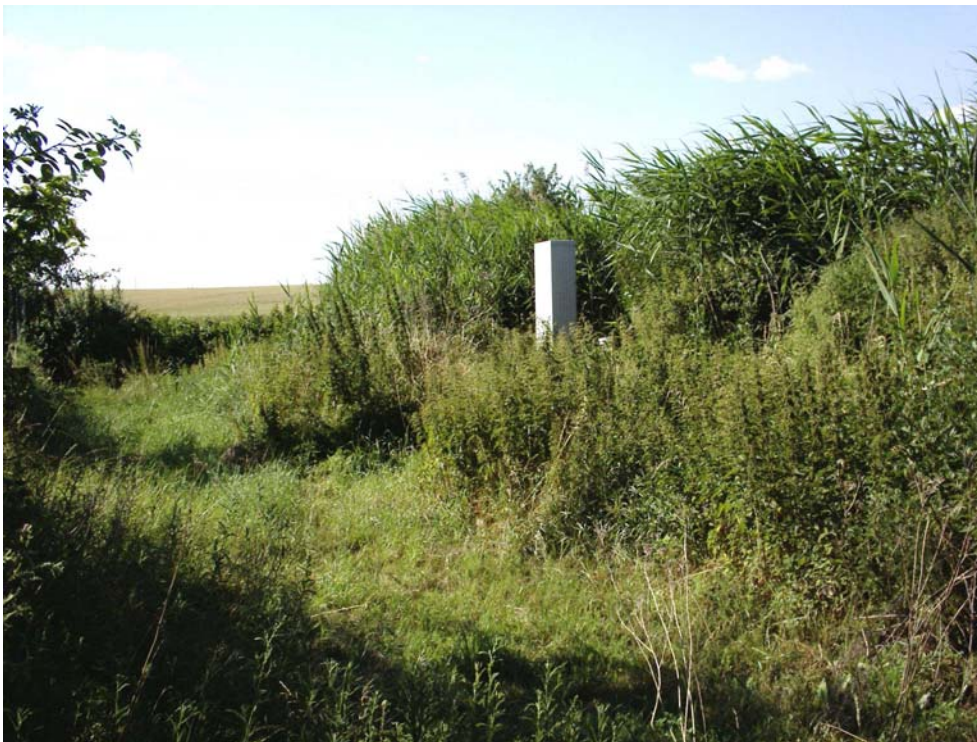
*Abb. 2.11-9: PKA Einsdorf – Pflanzenbeete, Ablaufbereich und ungepflegter Randbereich mit Brennnesseln (LAU 07/2005)*

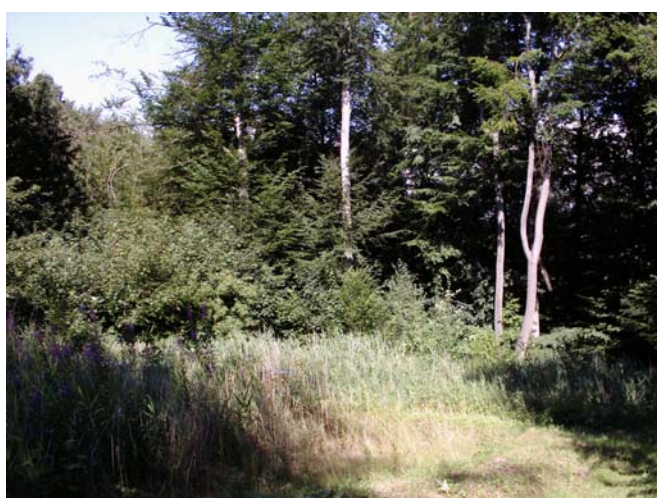
Abb. 2.12-1: PKA Hermannseck- Pflanzenbeete  
(LAU 07/2005)

Die PKA Hermannseck wurde im Mai 1997 zur Reinigung des Abwassers einer einzeln gelegenen Gaststätte ("Jägerhütte im Hermannseck") in Betrieb genommen. Aufgrund des Saison- bzw. Sommerbetriebes ist der Abwasseranfall sehr unterschiedlich. Dementsprechend wurde die Anlage so konzipiert, dass je nach Höhe des Abwasseranfalls ein 2-stufiger Betrieb für 49 EW oder ein 3-stufiger Betrieb für 25 EW möglich ist. Bei beiden Betriebsweisen wird das in den Pflanzenbeeten biologisch gereinigte Abwasser einem Schönungsteich zugeleitet und dann in den Vorfluter entlassen (siehe Abb. 2.12-1 und Abb. 2.12-2).

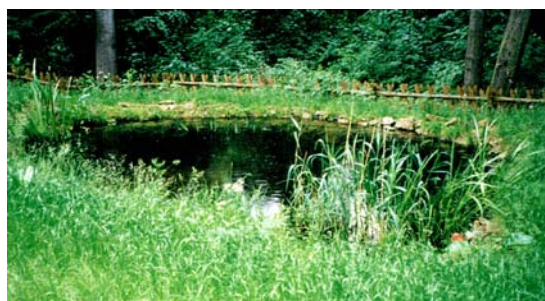
Abb. 2.12-2: PKA Hermannseck–  
Schönungsteich (LAU 1999)

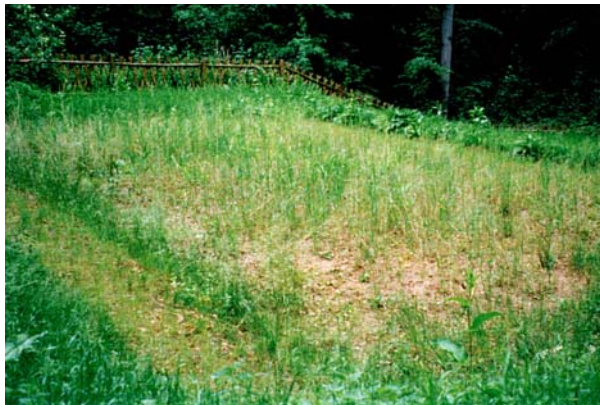
Auf Grund der Lage der PKA im Wald und der geringen Abwasserbeaufschlagung außerhalb der Saison befanden sich die Pflanzenbeete zumindest zeitweise in einem nicht befriedigenden Zustand (Laubablagerungen, geringe Schilfdichte, starker Fremdbewuchs) (siehe Abb. 2.12-3).

Abb. 2.12-3: PKA Hermannseck – Horizontalbeet, lückenhafter Schilfwuchs (LAU 06/1999)

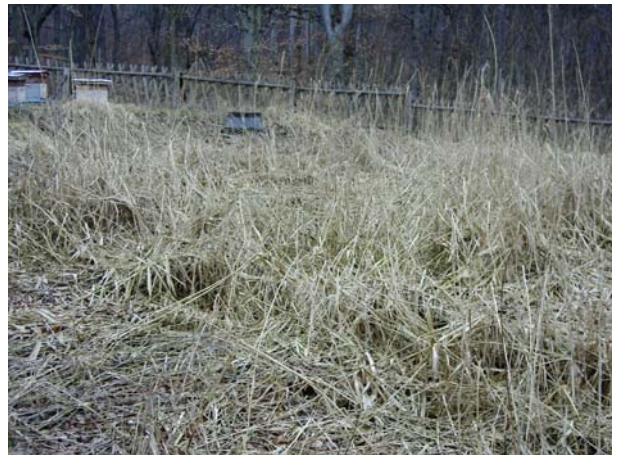
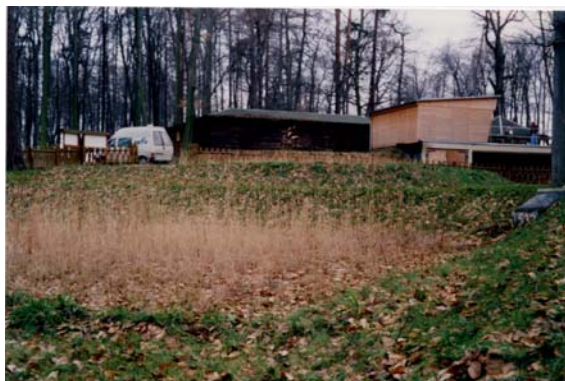
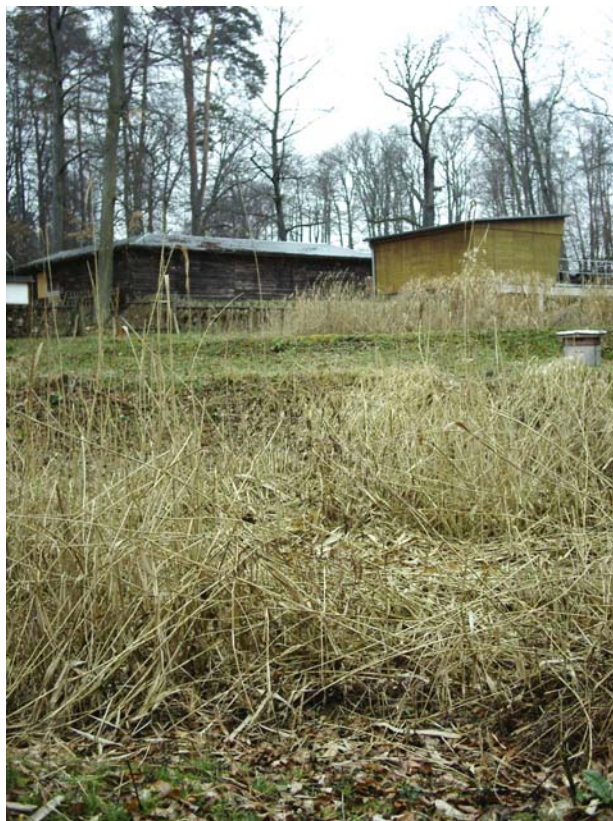
Abb. 2.12-4: PKA Hermannseck – Horizontalbeet mit Schilfbestand aus dem Vorjahr (LAU 04/2005)

Jedoch scheint sich die Dichte des Schilfbewuchses im Verlaufe der Untersuchungszeit etwas verbessert zu haben (siehe Abb. 2.12-4 bis 2.12-6). Fremdbewuchs auf den Schilfbeeten tritt jedoch vermehrt auf. Insbesondere sind aufkommende Laubbaumschösslinge zu sehen (siehe Abb. 2.12-7).

Abb. 2.12-5 PKA: Hermannseck – Gesamtansicht, Vordergrund Horizontalbeet – Hintergrund Vertikalbeet (STAU Halle 1999)

Abb. 2.12-6: PKA Hermannseck – Gesamtansicht, Vordergrund Horizontalbeet – Hintergrund Vertikalbeet (LAU 04/2005)
