**Pflanzenkläranlagen**  
**im**  
**Land Sachsen – Anhalt**  
**- 2. Erfahrungsbericht -**

**Anlage 1: Charakterisierung der im Rahmen des Sonderuntersuchungsprogrammes untersuchten Pflanzenkläranlagen**

**Anlage 2: Messergebnisse - Pflanzenkläranlagen 2001 – 2004/2005**

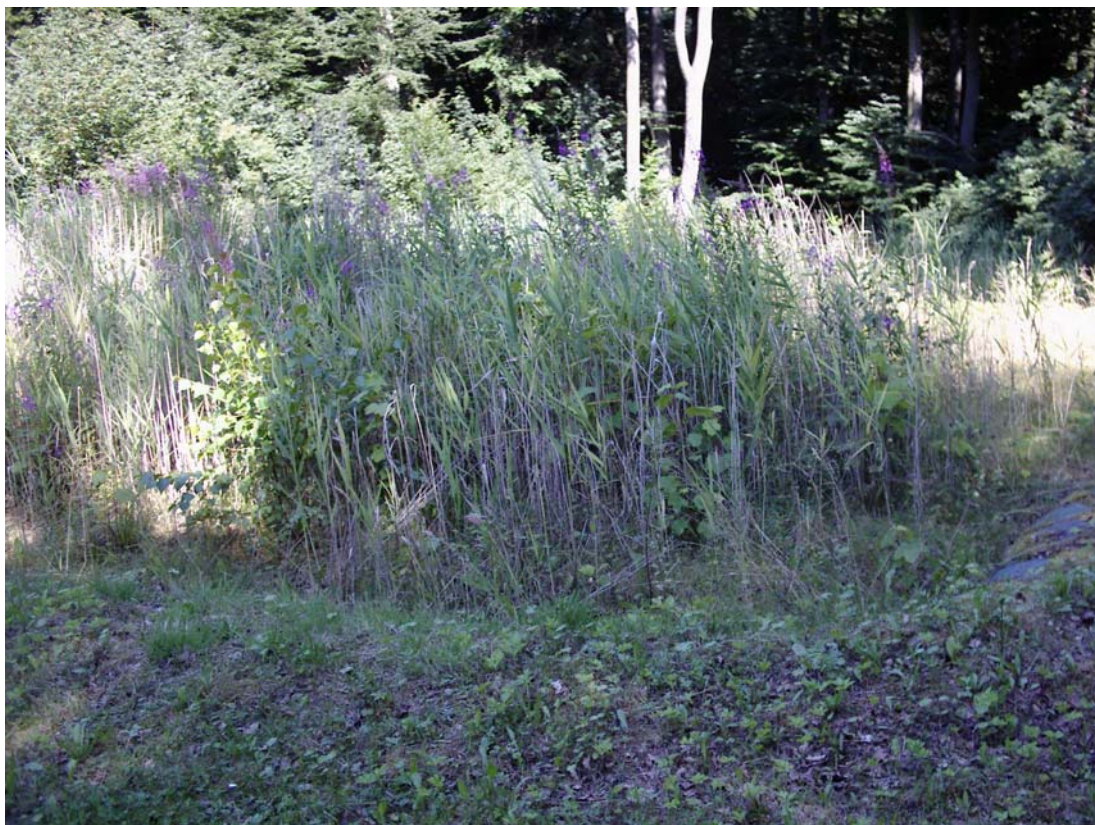
Abb. 2.12-7: PKA Hermannseck – Vertikalbeet mit Fremdbewuchs (LAU 07/2005)

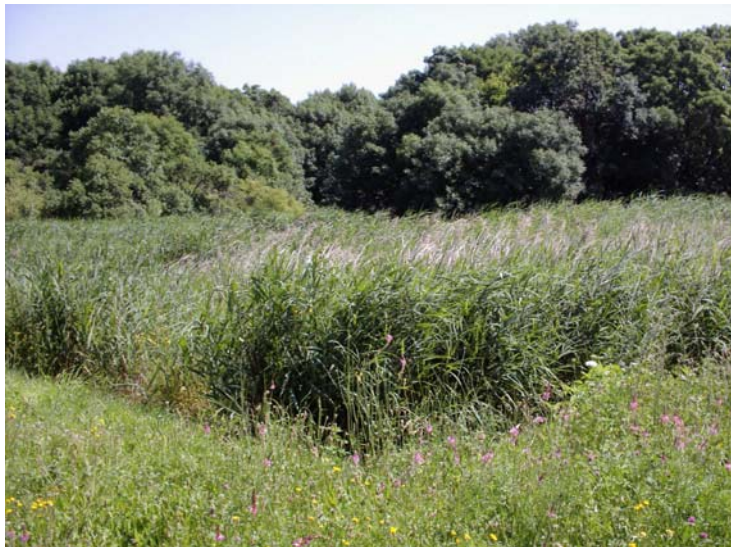
Abb. 2.13-1: PKA Krawinkel – Pflanzenbeete  
(LAU 07/2005)

Die PKA wurde im Jahr 2000 zur Reinigung des kommunalen Abwassers des Ortes Krawinkel der Gemeinde Golzen erbaut. Sie besteht aus 3 Vorklärgruben, 2 Pflanzenbeeten (Vertikalfilter), dem Ablaufschacht und einer Versickerungsfläche (siehe Abb. 2.13-1 bis Abb. 2.13-3). Die PKA (je Beet 35 EW) ist für 70 EW konzipiert. Die Einleitung des behandelten Abwassers in den Untergrund erfolgt über eine „Rigolen-Rohrversickerung“.

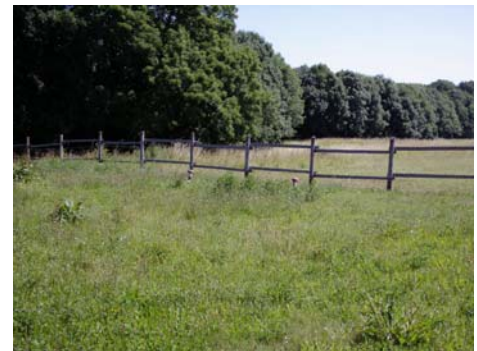
Abb. 2.13-2: PKA Krawinkel –  
Versickerungsfläche  
(LAU 07/2005)

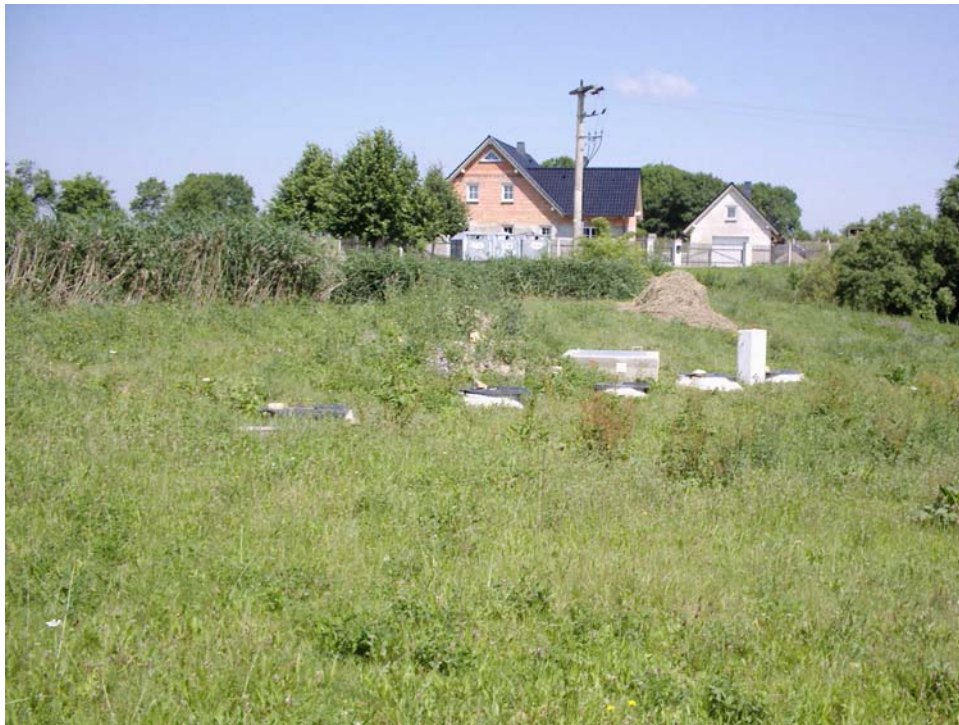
Die PKA Krawinkel ist seit dem Jahr 2001 im Sonderuntersuchungsprogramm. Für die Vorklärung des kommunalen Abwassers des Ortsteiles stehen insgesamt 3 in Reihe angeordnete Einkammergruben mit einem Gesamtvolumen von 25 m<sup>3</sup> zur Verfügung (siehe Abb. 2.13-3).

Abb. 2.13-3: PKA Golzen, OT Krawinkel – Vorklärung, Zulauf- und Ablaufschacht zu bzw. von den Pflanzenbeeten, Verteilerschacht sowie Pflanzenbeete im Hintergrund (LAU 07/2005)

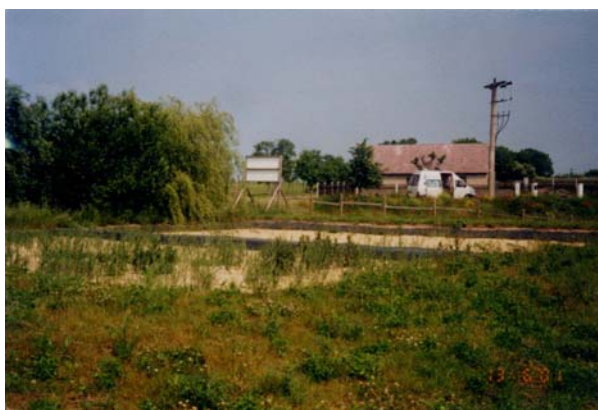
Abb. 2.13-4: PKA Golzen, OT Krawinkel – Pflanzenbeete, geringer Schilfbewuchs (STAU Halle 2001)

Anfänglich war das Schilfwachstum nur spärlich (siehe Abb. 2.13-4). Nach einem Jahr konnte eine Verbesserung registriert werden, jedoch wurden bewuchsfreie Stellen und Fremdbewuchs festgestellt (siehe Abb. 2.13-5 bis Abb. 2.13-7). Dieser Zustand der Pflanzenbeete änderte sich bis 2005 nicht.

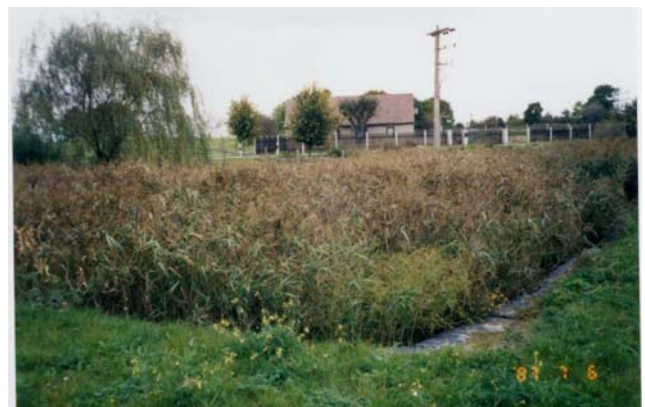
Abb. 2.13-5: PKA Golzen, OT Krawinkel – Pflanzenbeete, verbesserter Schilfbewuchs (RP Halle 2002)

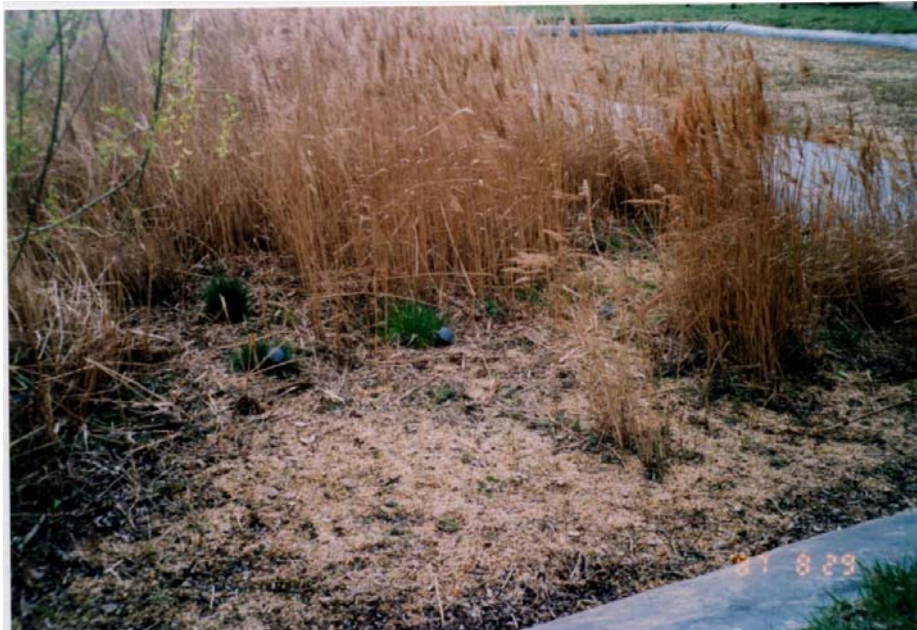
*Abb. 2.13-6: PKA Golzen, OT Krawinkel – Pflanzenbeet, bewuchsfreier Bereich und Fremdbewuchs (LVvA 2004)*

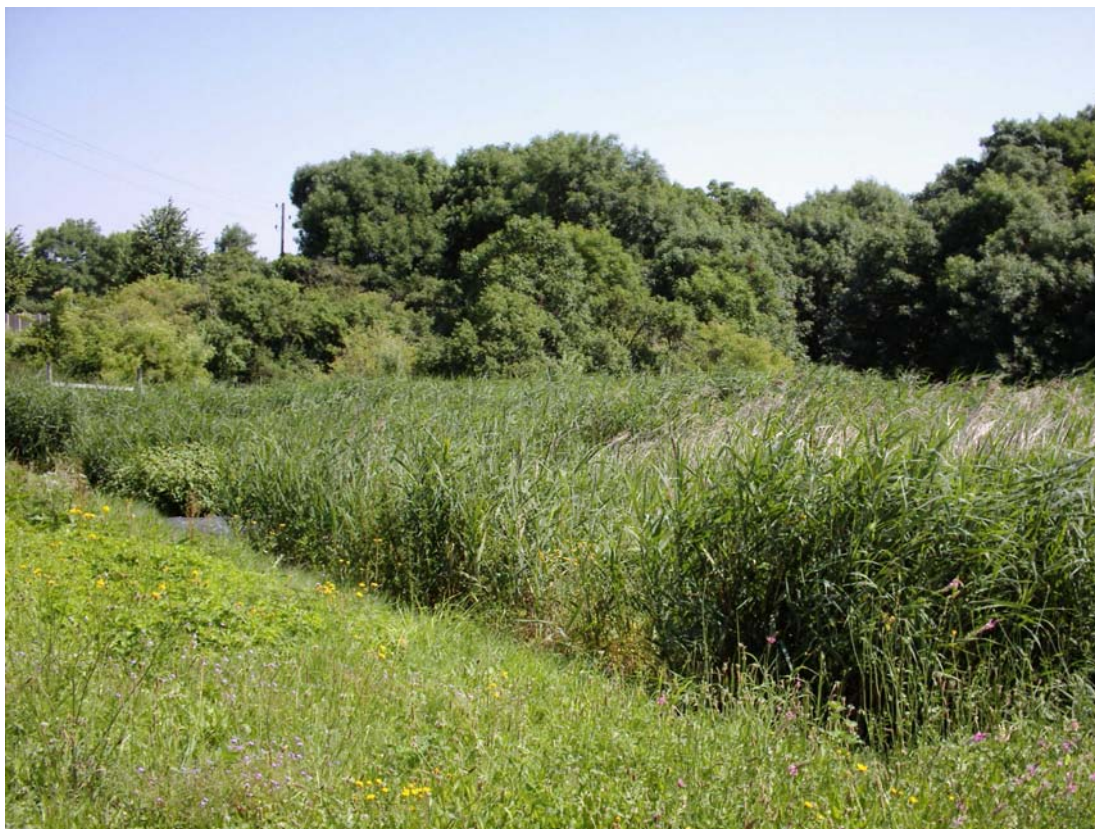
*Abb. 2.13-7: PKA Golzen, OT Krawinkel – Pflanzenbeete mit Fremdbewuchs und bewuchsfreien Stellen im Hintergrund (LAU 07/2005)*

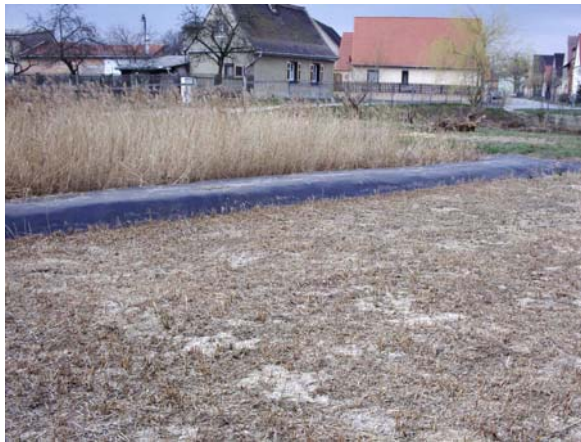
Bei der Probenahme im Frühjahr 2005 war wiederum ein Pflanzenbeet abgemäht und nicht in Betrieb (siehe Abb. 2.13-9). Das andere Beet war stellenweise mit Abwasser überstaut. Geruchsentwicklung war festzustellen. Das Beet war hydraulisch überlastet (Abb. 2.13- 11).

Abb. 2.13-9: PKA Golzen, OT Krawinkel – Schilf auf rechtem Pflanzenbeet gemäht (LAU 04/2005)

Die zeitweise Außerbetriebnahme eines der beiden vorhandenen Pflanzenbeete ist nicht zweckmäßig, da es zu einer starken Überbelastung des bewachsenen Bodenfilters führt, der dann die doppelte Abwasserlast aufzunehmen hat. Die Folge können die Verstopfung des Filterkörpers (Kolmation) und eine erhebliche Verminderung der Reinigungsleistung sein. Die im Rahmen des Sonderuntersuchungsprogrammes gewonnenen Daten zeigen bereits eine Verschlechterung der Ablaufwerte an.

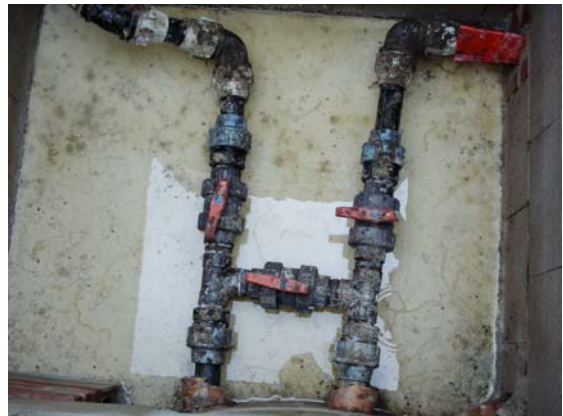
Im Zulaufbereich war nach der Vorklärung (Pumpenschacht) ein Verteilerschacht neu gebaut worden, der die Rohrleitungen zu den Beeten enthält. Es soll augenscheinlich eine alternierende Beaufschlagung der Beete hierüber manuell erfolgen. Es war zu sehen, dass das abgemähte Beet von der Abwasserzufuhr getrennt war (siehe 2.13-10).

Abb. 2.13-10: PKA Golzen, OT Krawinkel – Verteilerschacht, Keine Abwasserzufuhr für rechtes Pflanzenbeet (LAU 04/2005)

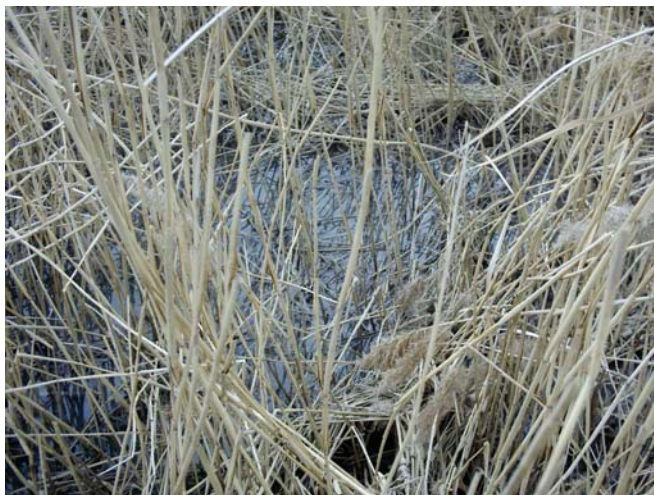
Abb. 2.13-11: PKA Golzen, OT Krawinkel – Abwasser auf linkem Pflanzenbeet (LAU 04/2005)

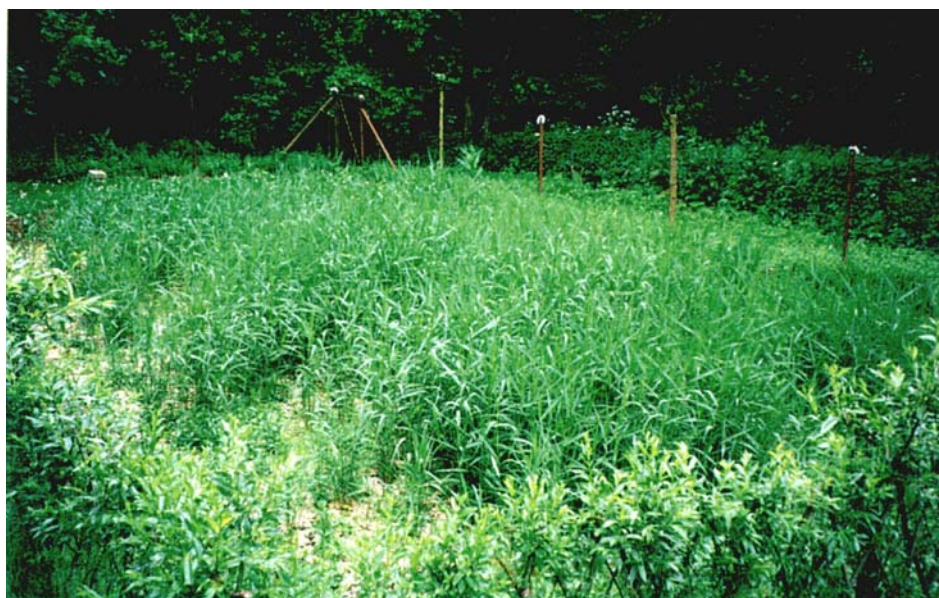
Abb. 2.14-1: PKA Frankroda, Lindenberg – Pflanzenbeet (LAU 1999)

Die im Sommer 1997 mit einer Kapazität von 28 EW in Eigenbau in Eckartsberga OT Marienthal (Lindenberg) errichtete Anlage (einstufiger Horizontalfilter) dient der Abwasserbehandlung eines einzeln stehenden Wohnhauses und wird derzeit nur mit 3 EW belastet. Ursprünglich war die Errichtung einer Gaststätte vorgesehen, was die nun vorhandene Überdimensionierung des Pflanzenbeetes erklärt (siehe Abb. 2.14-1).

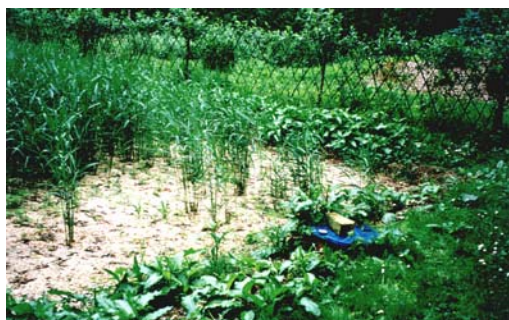
Der Schilfbewuchs auf dem Pflanzenbeet war 1999 nicht sehr dicht (siehe Abb. 2.14-3), verbesserte sich bis zum Jahr 2001 und ist seit dem etwas rückläufig (siehe Abb. 2.14-4 und Abb. 2.14-5). Abgesehen von einem stets im Frühjahr vorhandenen starken Fremdbewuchs, was u. a. auch eine Folge der Unterbelastung der Pflanzenbeetstufe ist, sind keine Betriebsprobleme aufgetreten.

Abb. 2.14-3: PKA Lindenberg – Ablaufbereich des Pflanzenbeetes mit lückenhaftem Schilfwachstum (STAU Halle 1999)

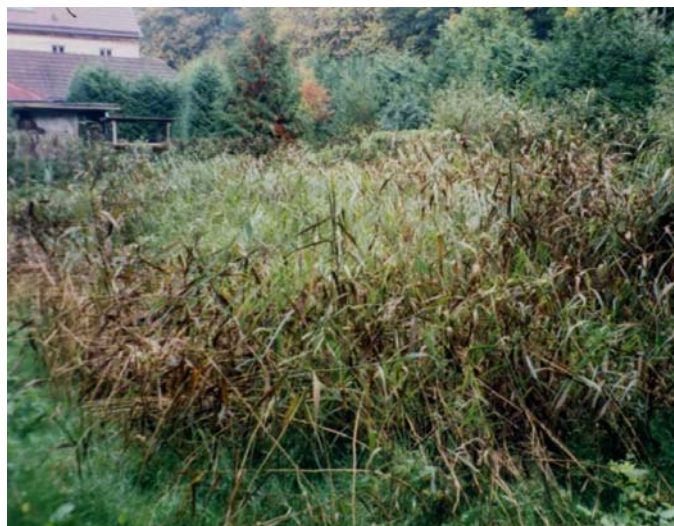
Abb. 2.14-4: PKA Lindenberg – Pflanzenbeet im Oktober 2002 (RP Halle 2002)

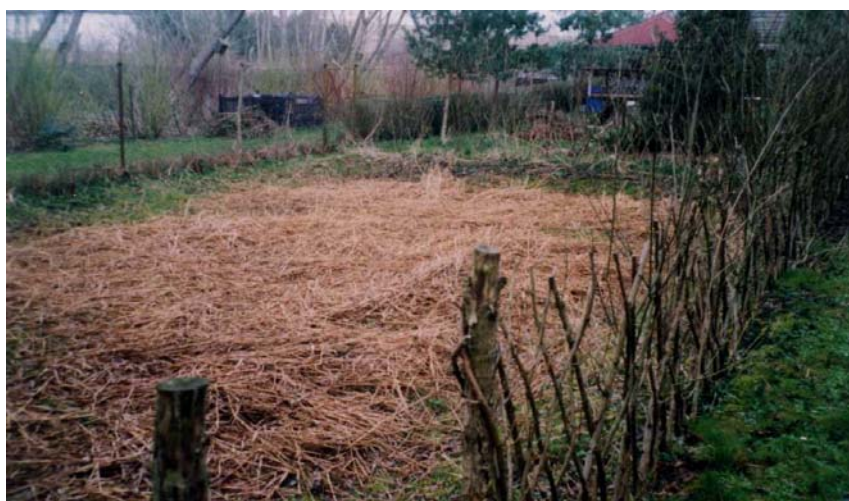
Abb. 2.14-5: PKA Lindenberg – Pflanzenbeet im April 2004 (LVwA 2004)

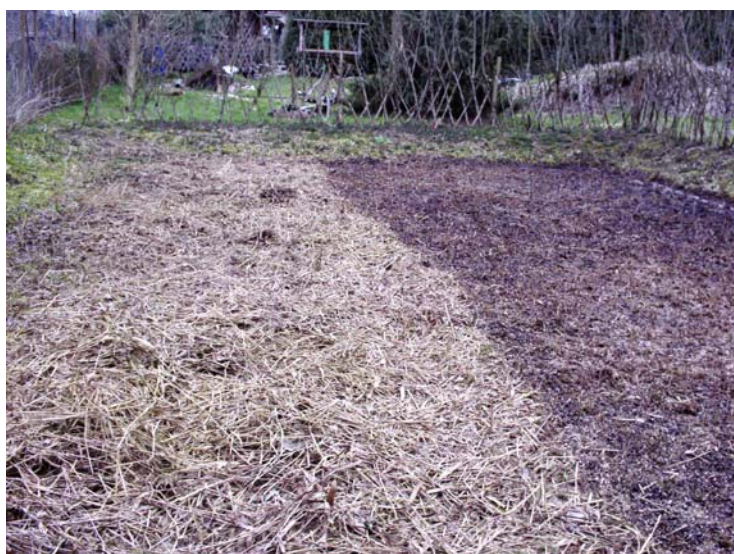
Abb. 2.14-6: PKA Lindenberg – auf der rechten Seite beräumtes Pflanzenbeet mit nur vereinzelt aufkommenden neuen Schilfsprossen im April 2005 (LAU 2005)

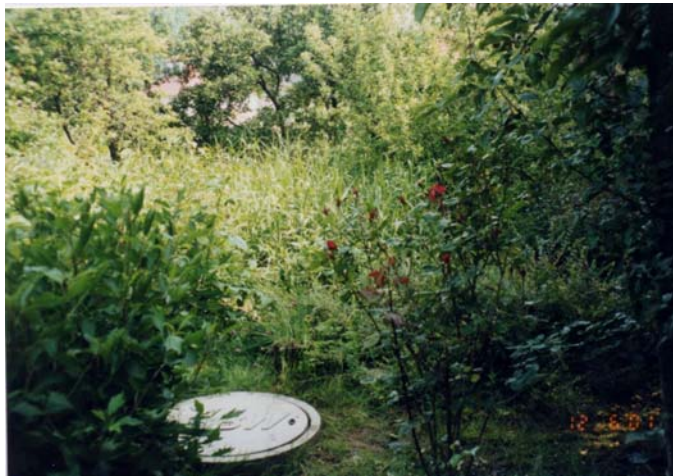
Abb. 2.15-1: PKA Janisroda –Heberschacht und Pflanzenbeet (STAU Halle 2001)

Zur dezentralen Beseitigung des Abwassers eines Privatgrundstückes wurde im Jahr 1997 in Eigenbau eine PKA mit einem einstufigen Horizontalfilter als Pflanzenbeetstufe und einer Kapazität von 5 EW errichtet (siehe Abb. 2.15-1 sowie Abb. 2.15-4 bis 2.15-8). Das Pflanzenbeet wird über einen Heber intermittierend mit Abwasser beaufschlagt. Der Ablauf erfolgt im freien Gefälle in einen Sickerschacht, welcher gleichzeitig als Ablaufschacht zur Probenahme dient (siehe Abb. 2.15-2).

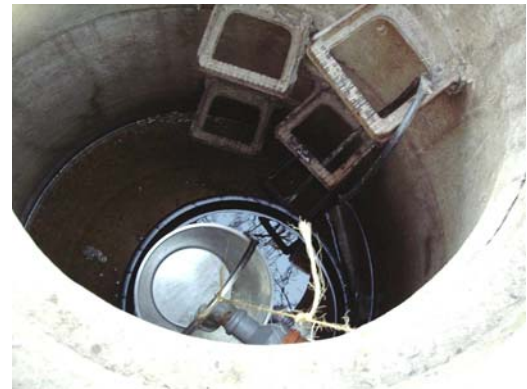
Abb. 2.15-2: PKA Janisroda – Sickerschacht (LAU 2005)

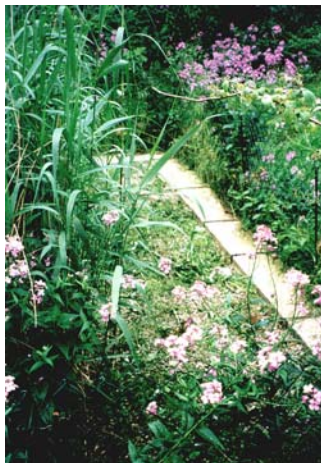
Abb. 2.15-4: PKA Janisroda – Einlaufbereich Pflanzenbeet (STAU Halle 06/1999)

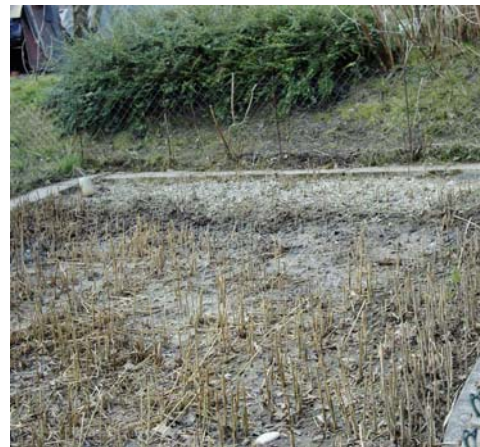
Abb. 2.15-5: PKA Janisroda - Pflanzenbeet mit Blick auf Einlaufbereich im Frühjahr 2005 (LAU 04/2005)

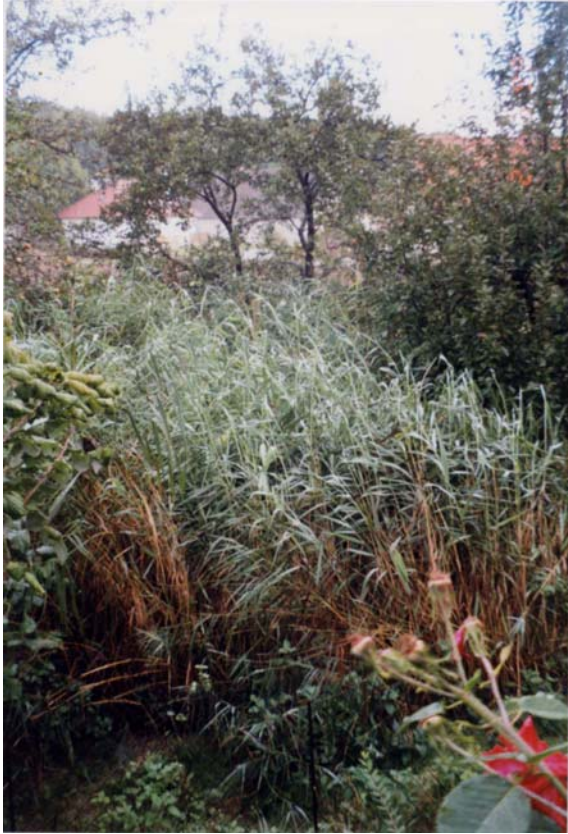
*Abb. 2.15-6: PKA Janisroda - Pflanzenbeet (STAU Halle 1999)*

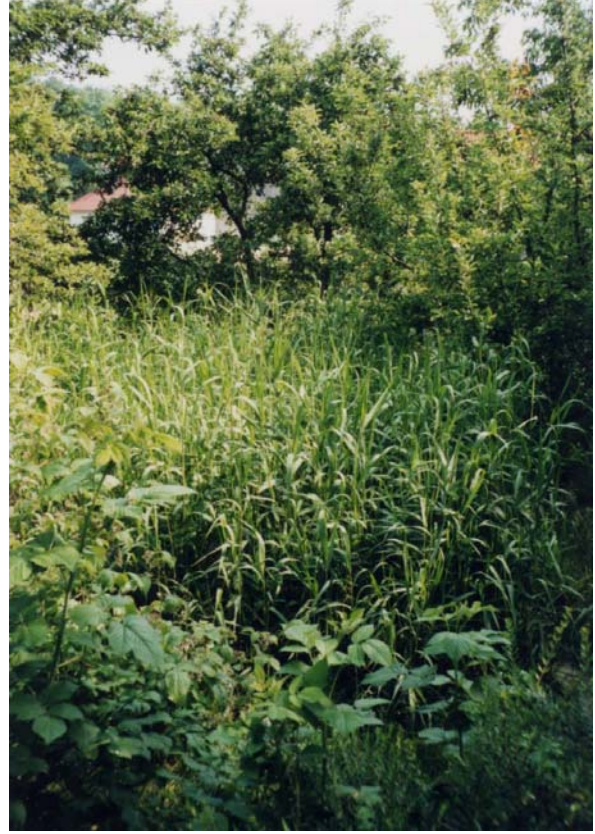
*Abb. 2.15-7: PKA Janisroda – Pflanzenbeet (STAU Halle 06/2001)*

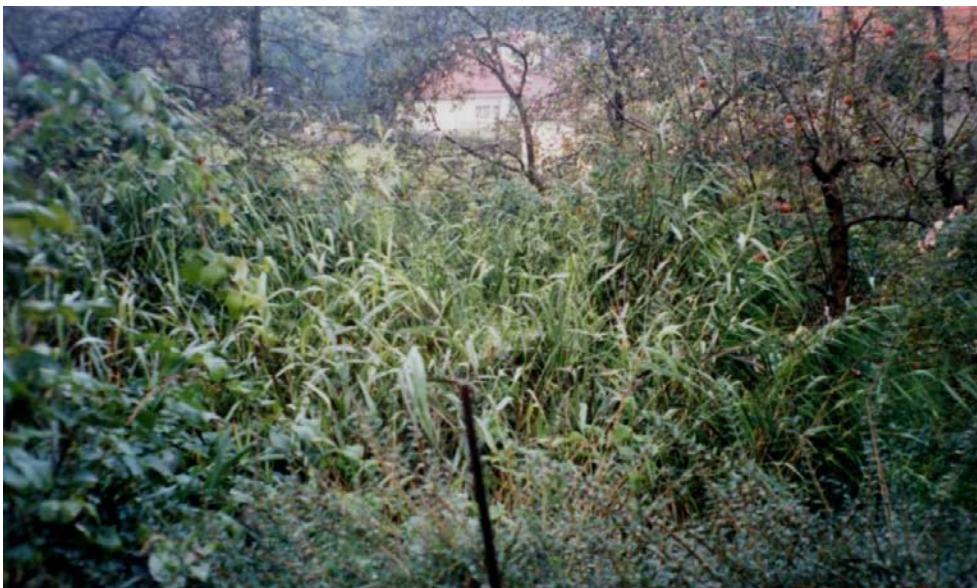
*Abb. 2.15-8: PKA Janisroda – Pflanzenbeet (RP Halle 10/2002)*
