Landesamt für Umweltschutz

Retentionsbodenfilter Sachsen-Anhalt

Sonderuntersuchungen am Zu- und Ablauf eines
Retentionsbodenfilters im Entwässerungssystem von Stiege
(2016 - 2019)

04.11.2021

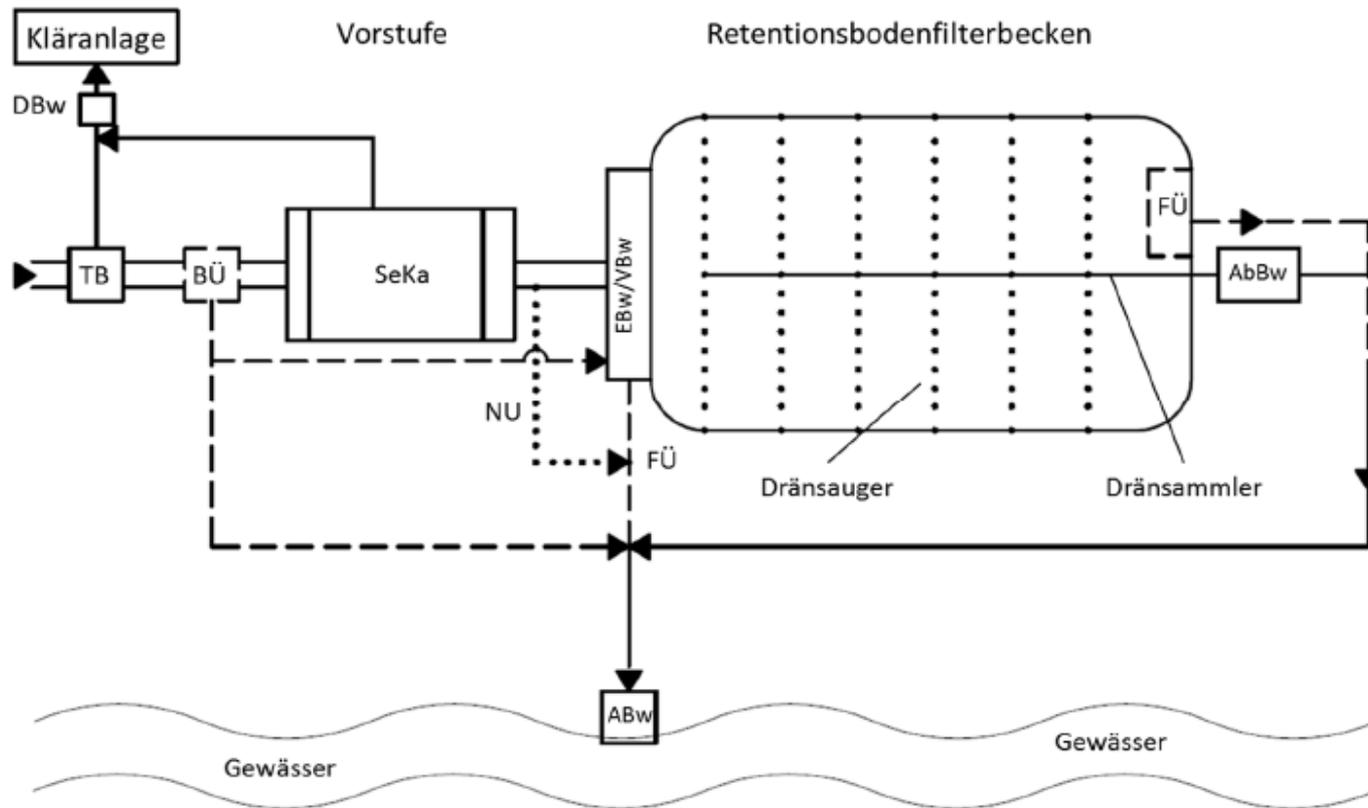
DWA-A 178 Schematische Darstellung einer RBFA im Mischsystem

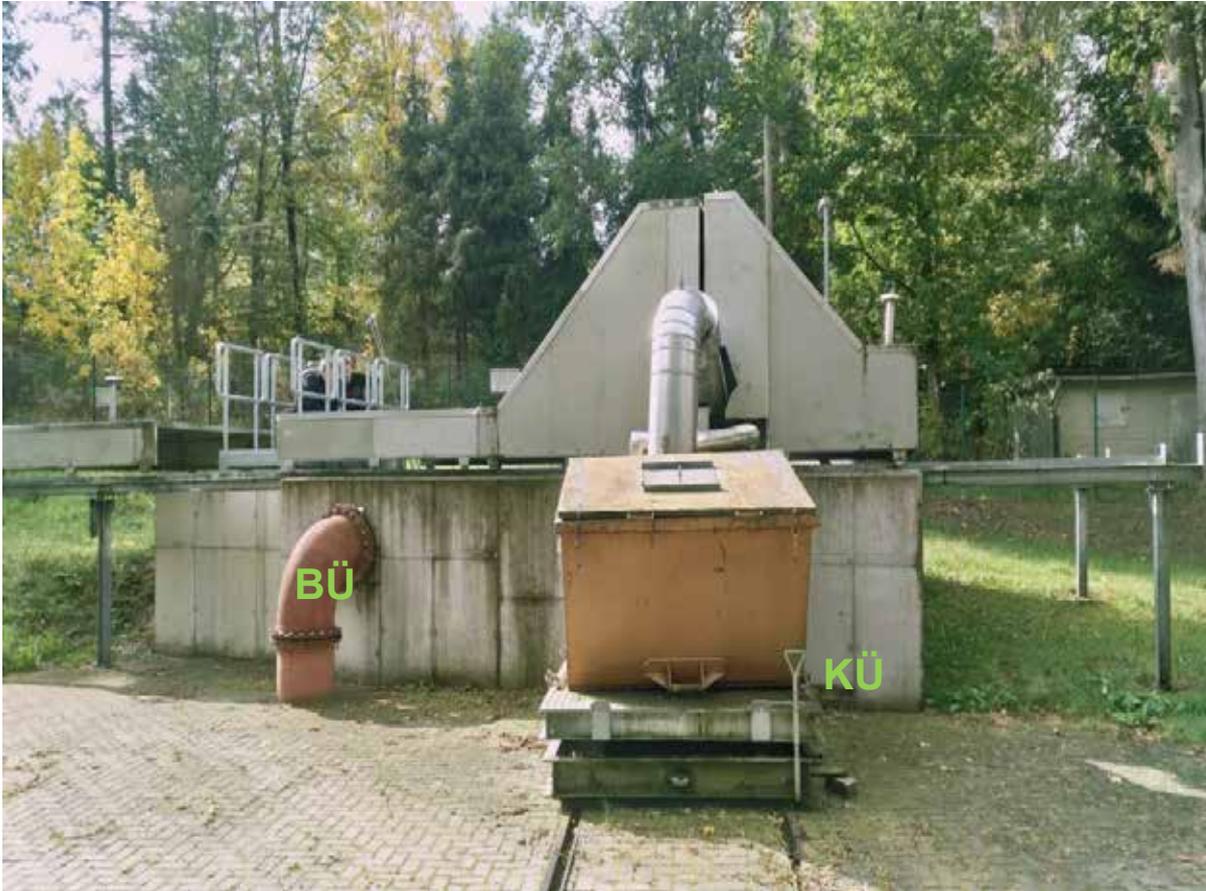
Retentionsbodenfilteranlage Stiege - Vorstufe

- Durchlaufbecken (Absetz- und Rechenanlage)
 $V = 130 \text{ m}^3$
- Klär- und Beckenüberlauf (KÜ / BÜ)
- $Q_{\text{Dr}} = 19 \text{ l/s}$ zur KA
Rübeland

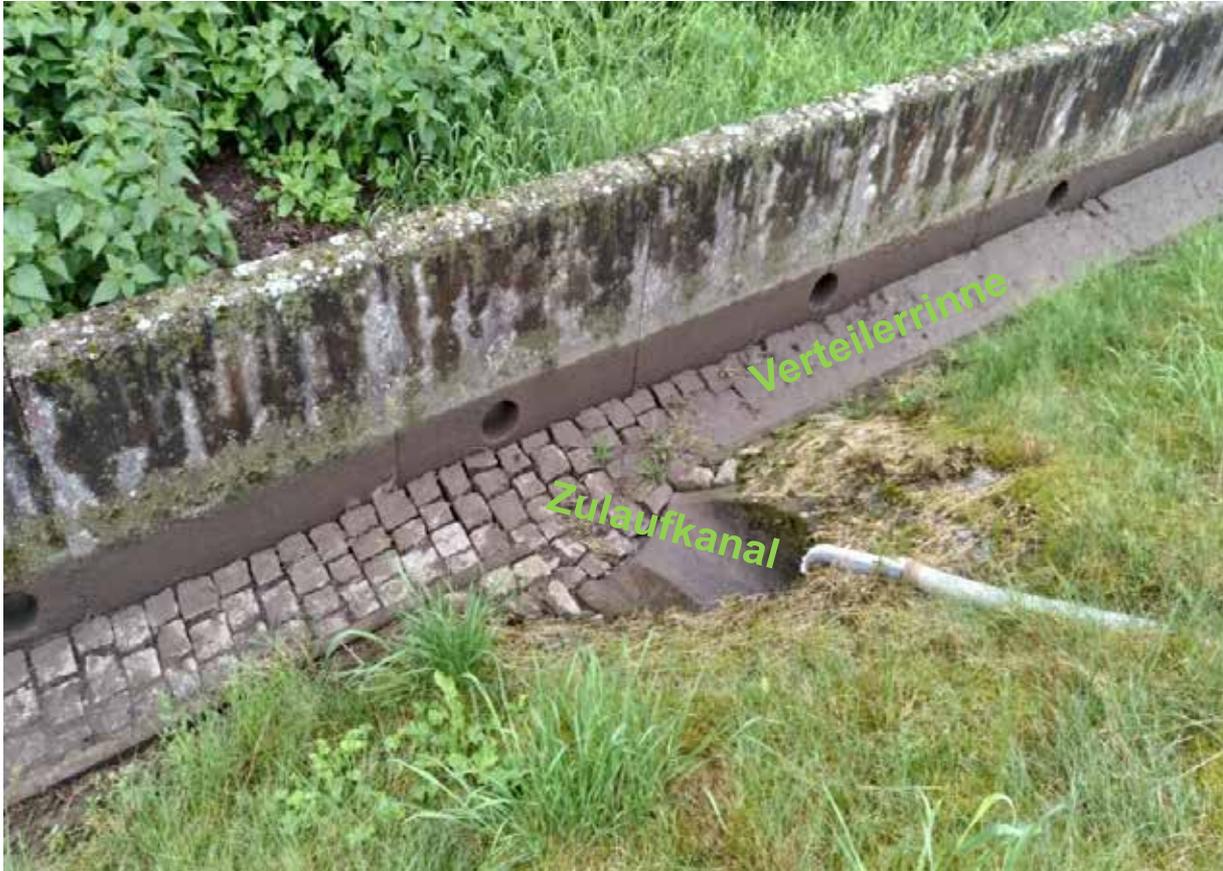
Retentionsbodenfilteranlage Stiege – Einlauf- und Verteilungsbauwerk

- Betonmauer mit 12 Durchlässen
- Zulaufkanal DN 500
- Notumlauf DN 500

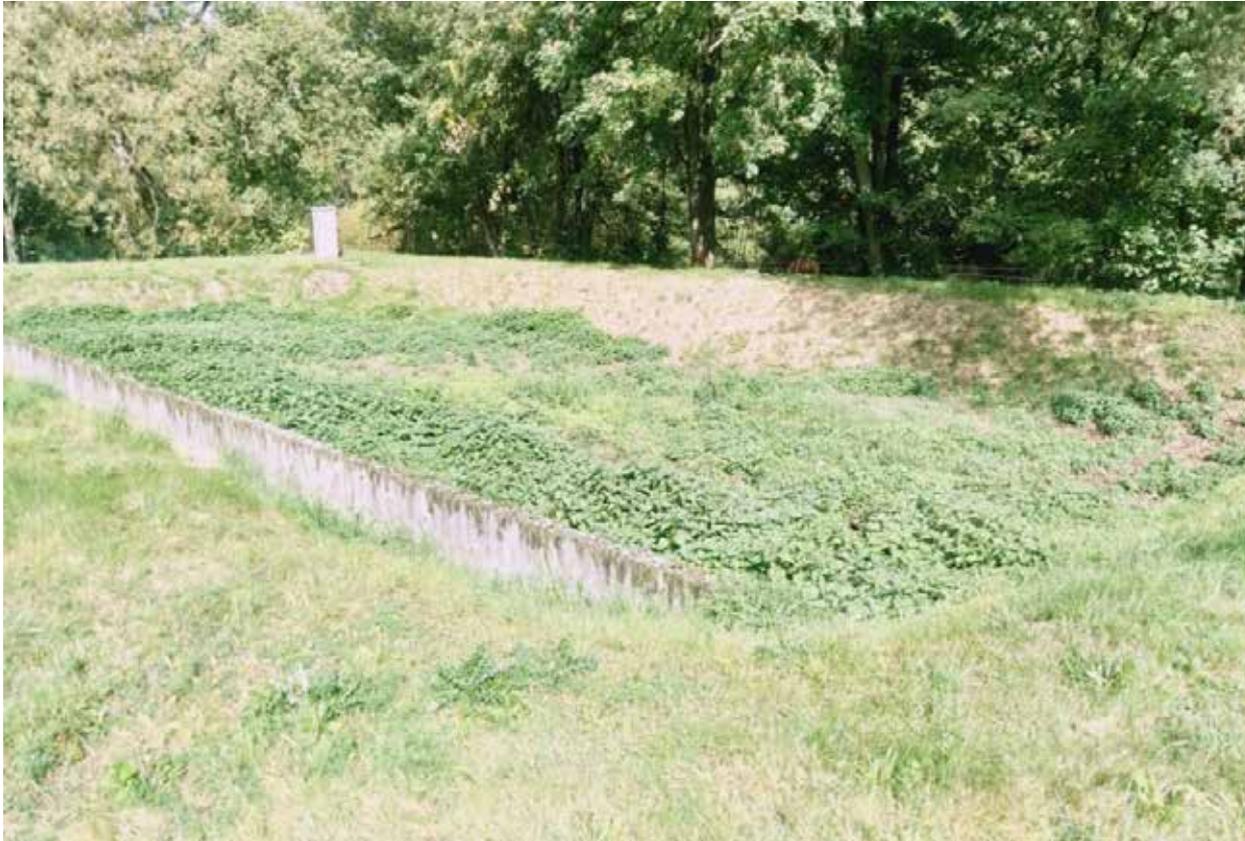
Retentionsbodenfilteranlage Stiege - Filterbecken

- Durchlauffilterbecken
 $V_{RR} = 264 \text{ m}^3$
- vertikal durchströmt
- zweischichtiger
Filteraufbau
- $k_f = 1,5 * 10^{-3} \text{ m/s}$
- Dränsystem mit 12
Dränsammlern (DN 100)

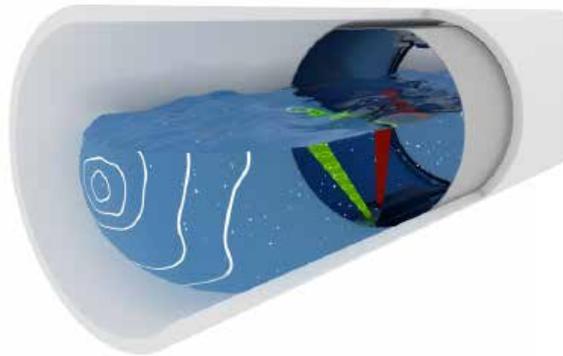
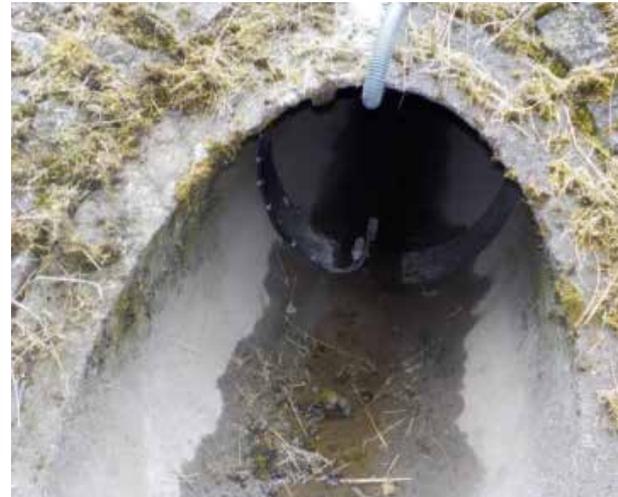
Erfassung von Durchflussdaten

- bestehende Durchflussmesseinrichtungen des Betreibers am Beckenüberlauf des Durchlaufbeckens (Vorstufe) und am PW Stiege
- im Juli 2016 Durchflussmesseinrichtungen im Zu- und Ablaufkanal installiert
- kombinierte Druck- und Ultraschallsonden (Puls-Doppler-Prinzip)

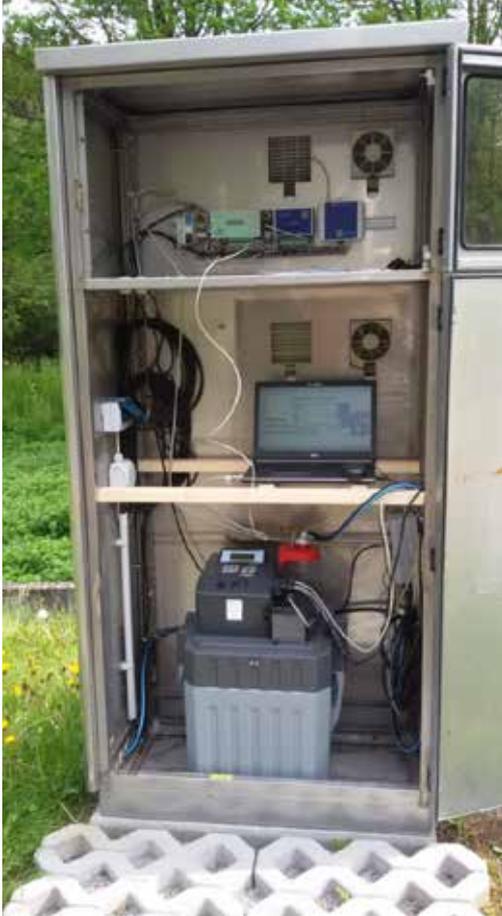
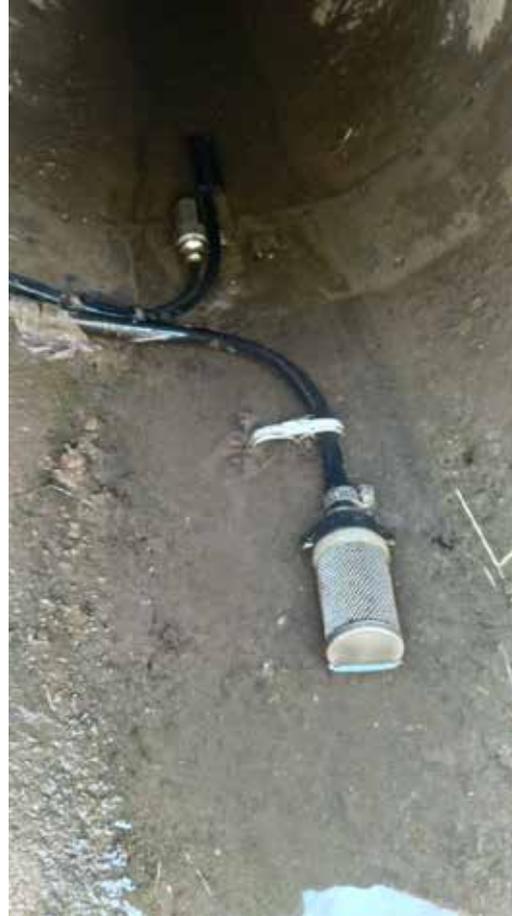
Beprobung / Analytik

- ab Juni 2017
ereignisabhängige,
volumenproportionale
Beprobung am Zu- und Ablauf
- zusätzlich ab August 2017
24-h-Mischproben aus dem zur
KA Rübeland weitergeleiteten
Abfluss

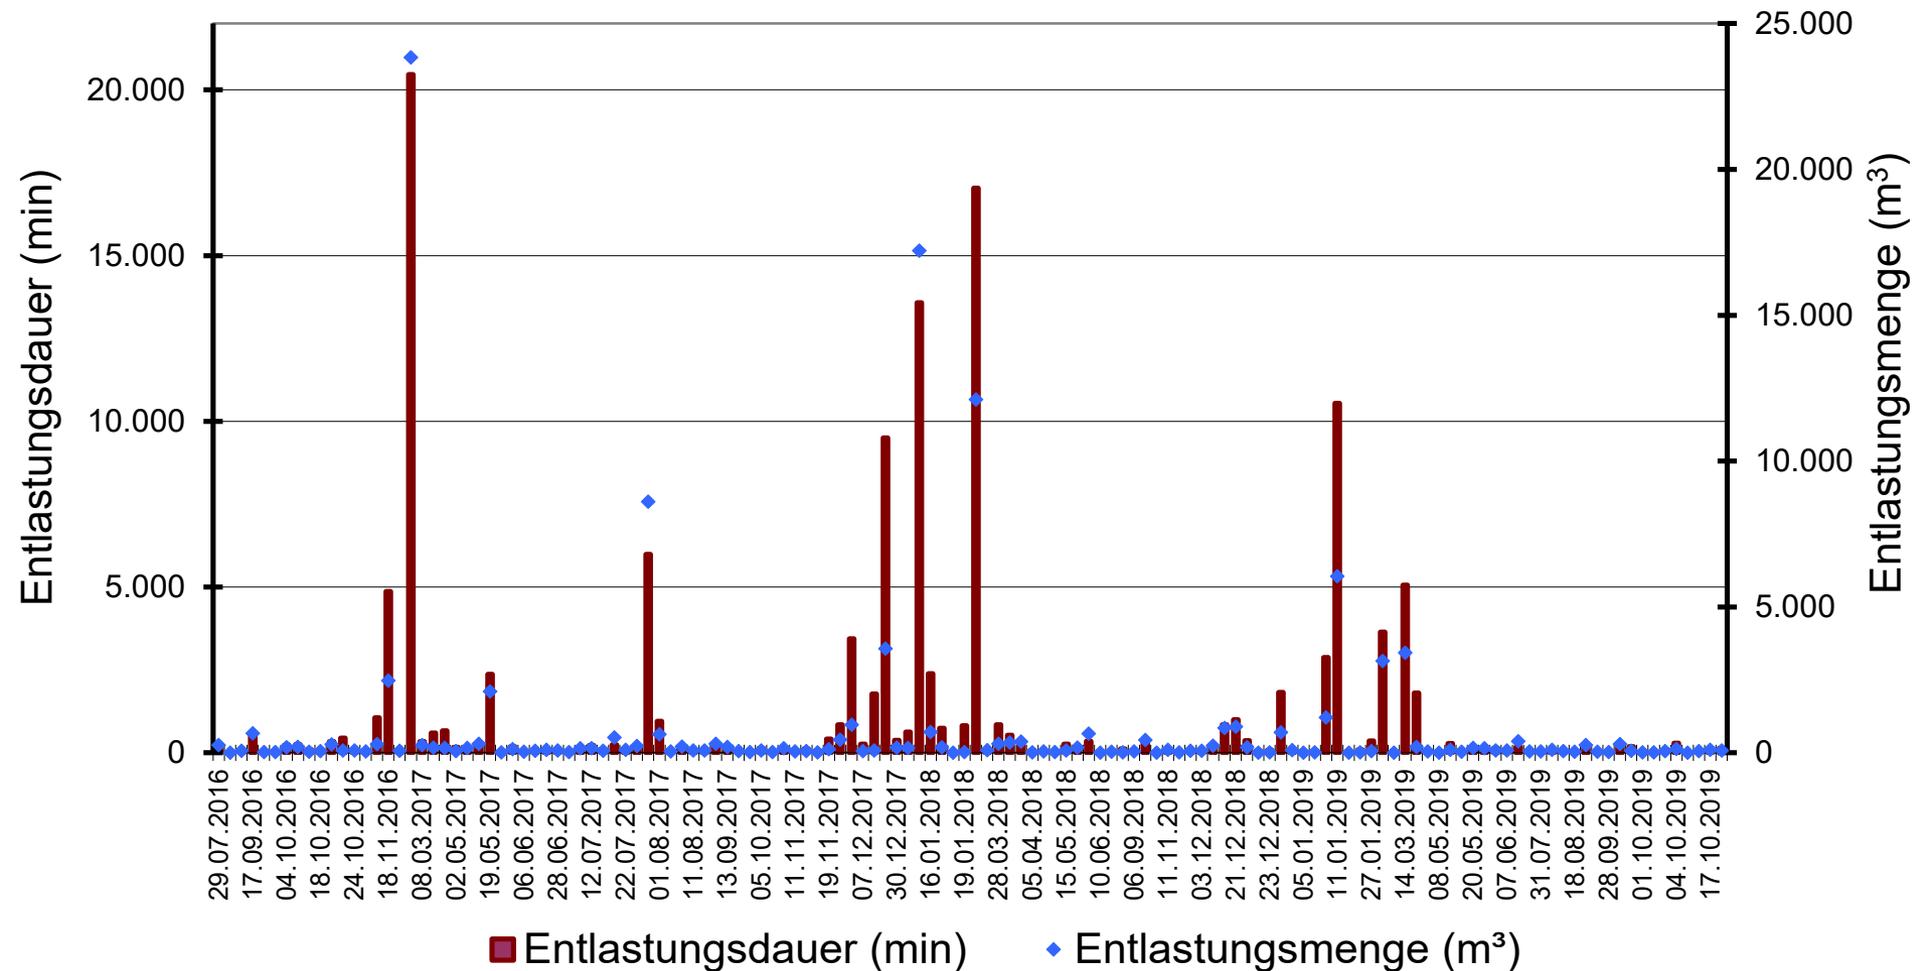
Sonderuntersuchung "ReboSA" Entlastungsverhalten am Zulauf des Retentionsbodenfilters Stiege

- Untersuchungszeitraum Juli 2016 – Oktober 2019
- 134 Entlastungsereignisse
- davon 114 kleine Entlastungsereignisse < 500 m³ Entlastungsmenge

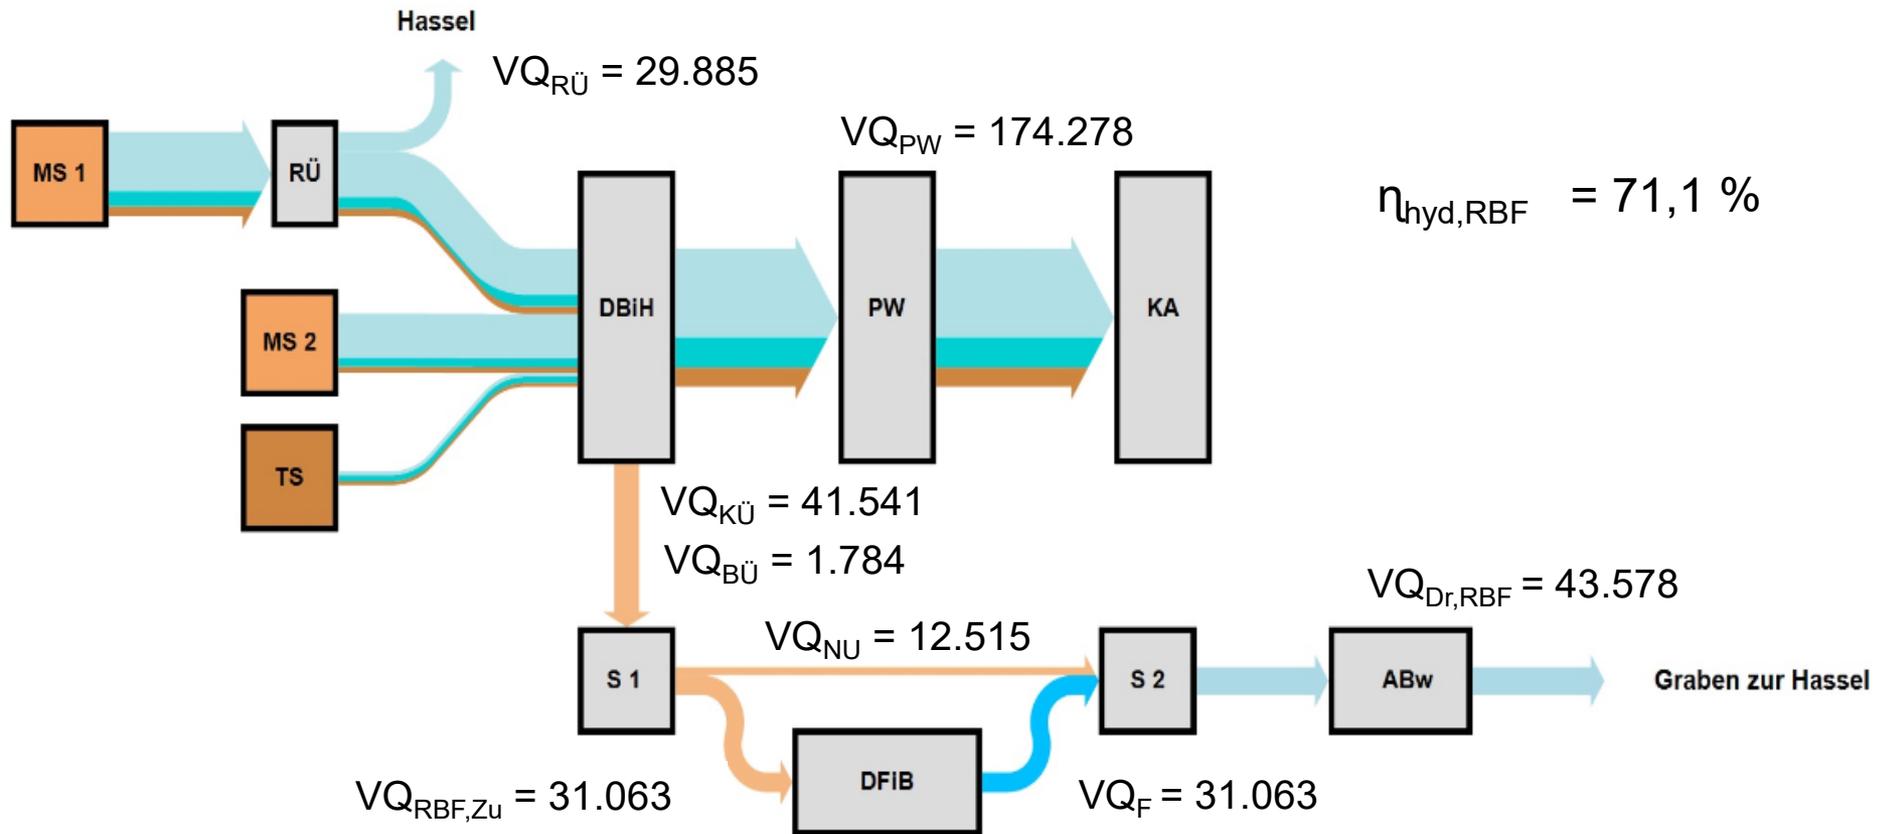
Bilanzierung des Entwässerungssystems – Hydraulische Bilanz

$$\eta_{\text{hyd,RBF}} = 71,1 \%$$

Angaben in m^3/a

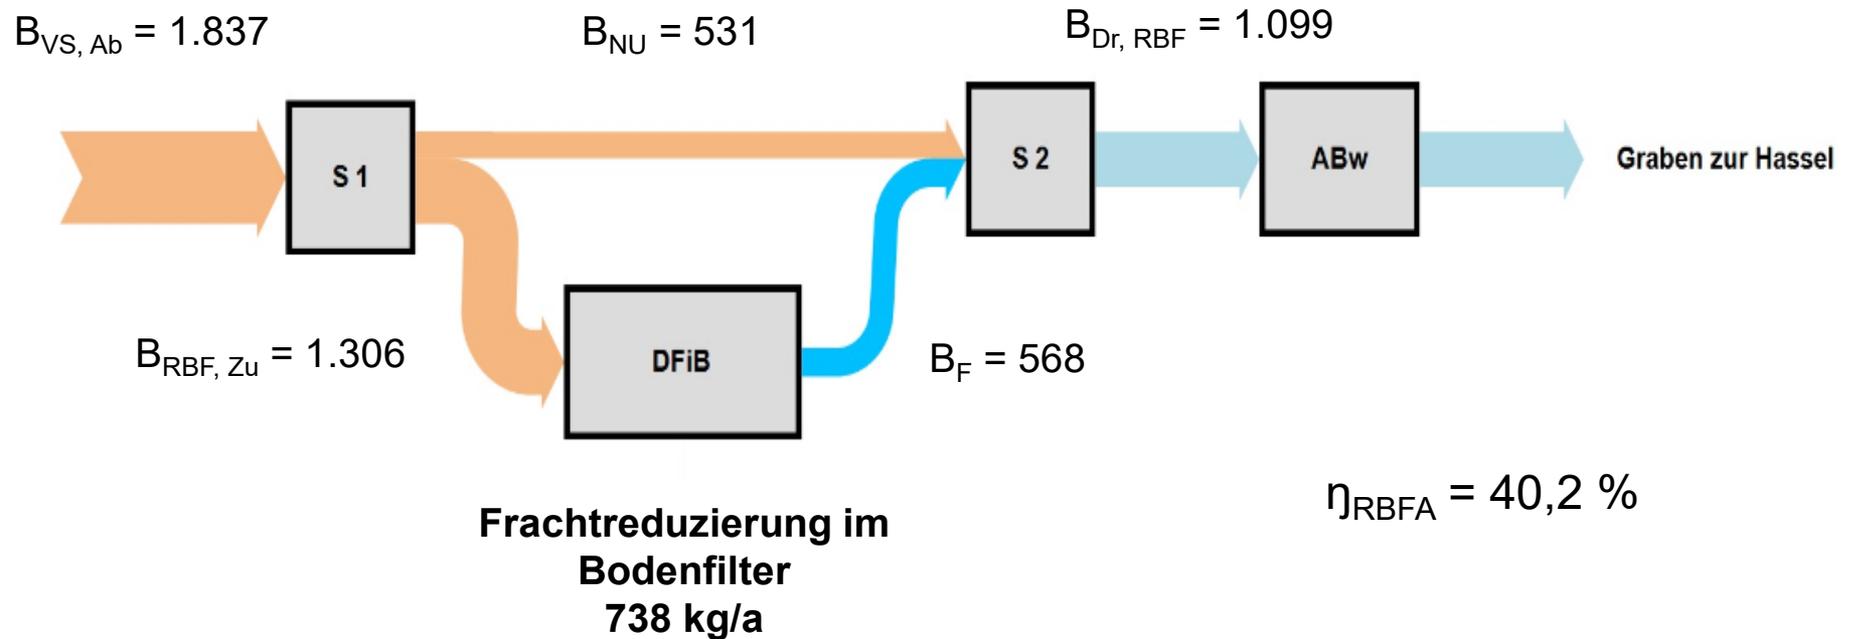
Bilanzierung des Entwässerungssystems – Stoffliche Bilanz CSB

Angaben in kg/a

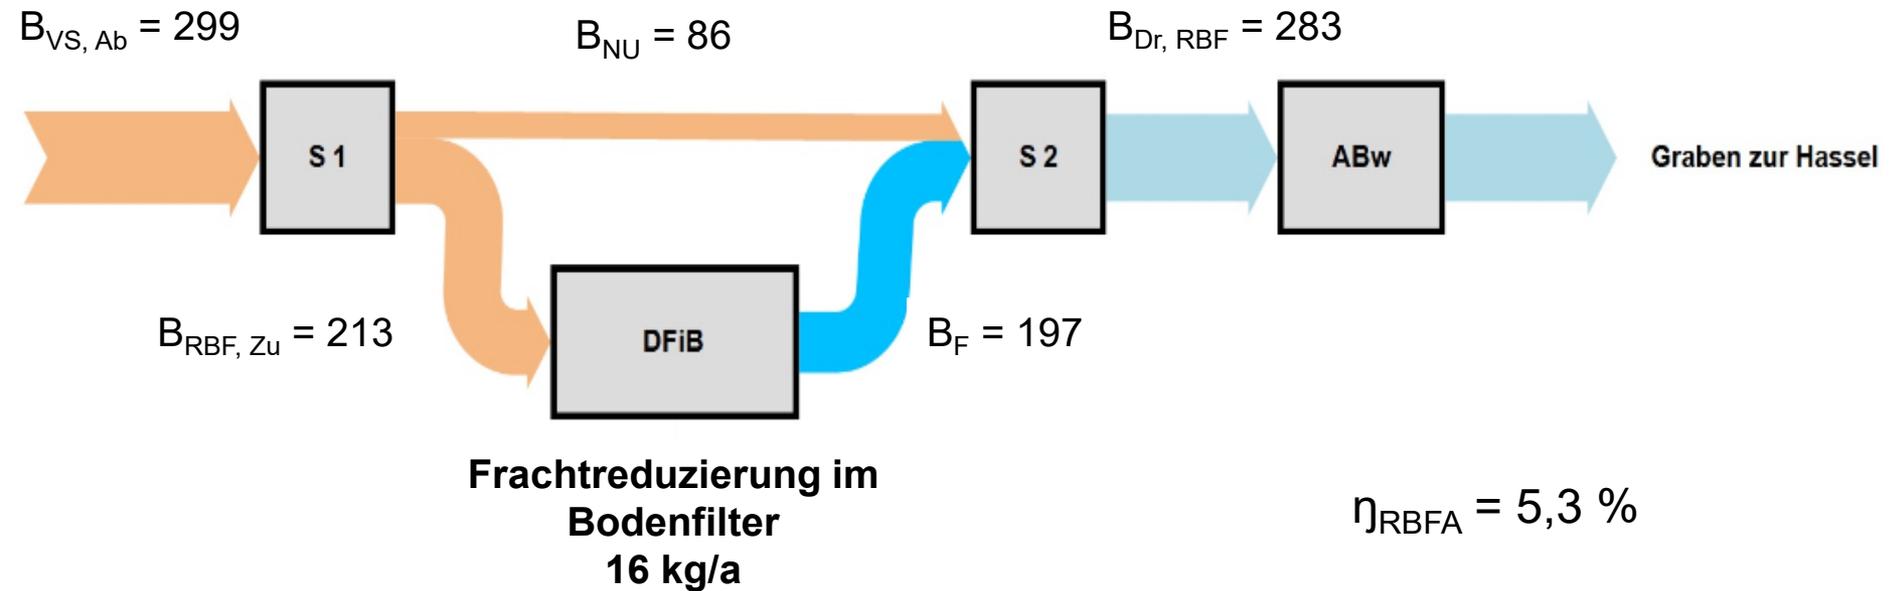
Bilanzierung des Entwässerungssystems – Stoffliche Bilanz TNb

Angaben in kg/a

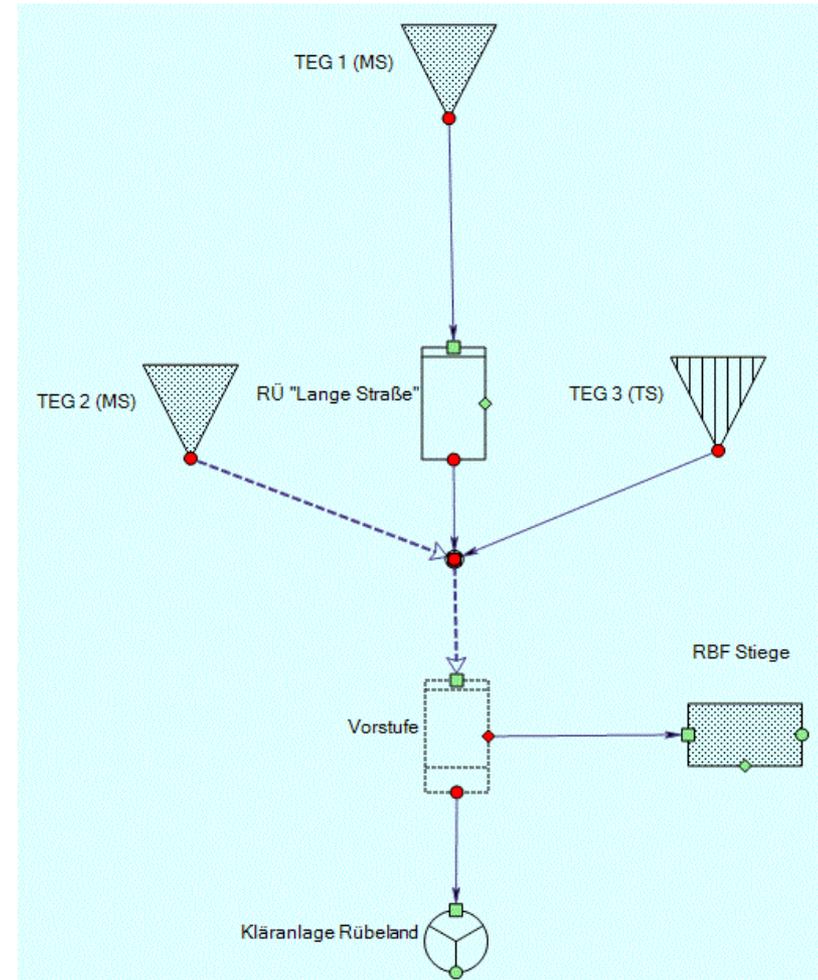
Grundvariante: Kalibrierung des Modell-Projektes auf Grundlage der hydraulischen und stofflichen Bilanz
