Erfahrungen beim Bau und Betrieb offener Entwässerungssysteme Halle (Saale), 29. März 2011

Vortragsteil II

Ausführungsbeispiele

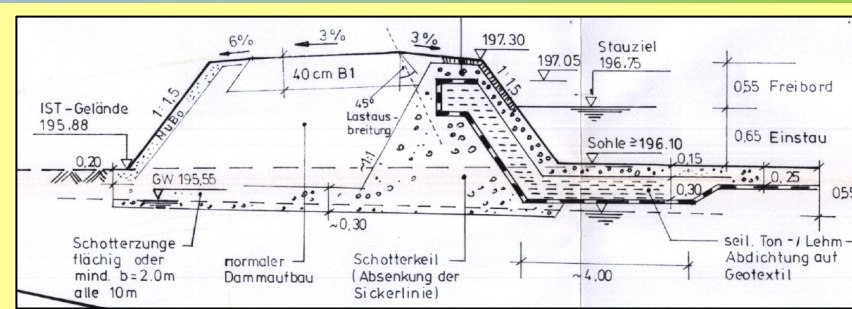
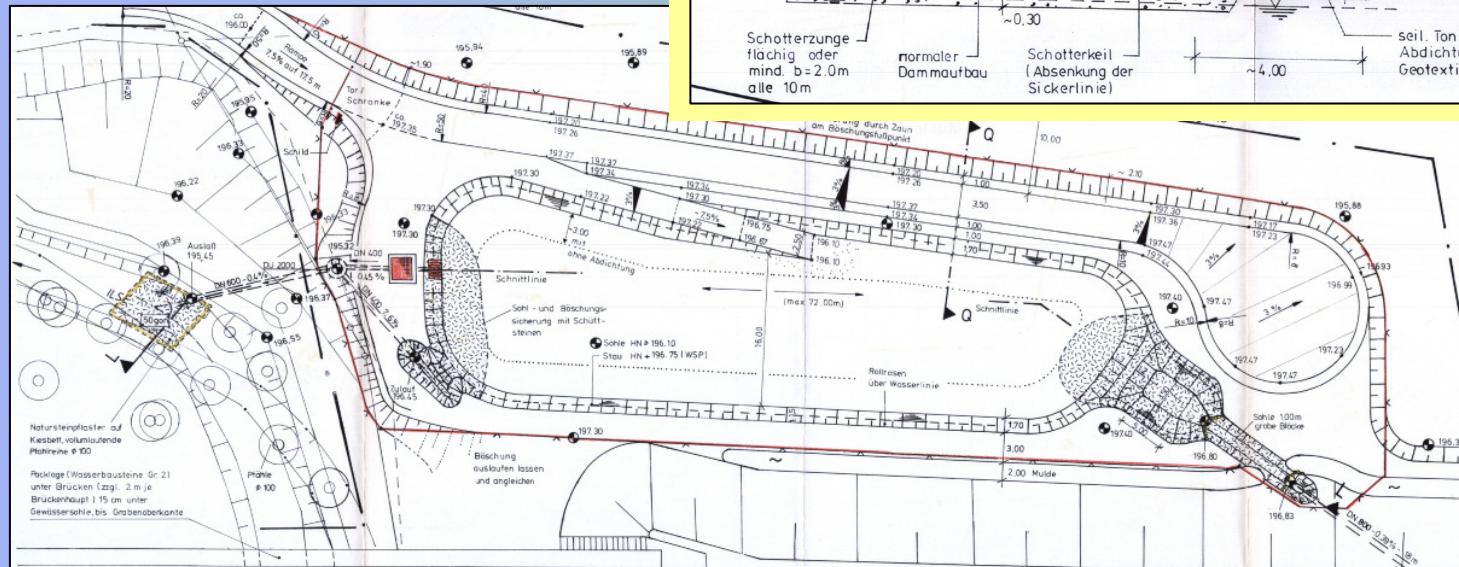
RRB 1 (Ausgangslage)

Im Soll stehen eine Randeinwallung mit Dichtung, ein Notüberlauf, ein Auslaufbauwerk mit Drosselöffnung und eine flache kaum längsgeneigte Sohle.

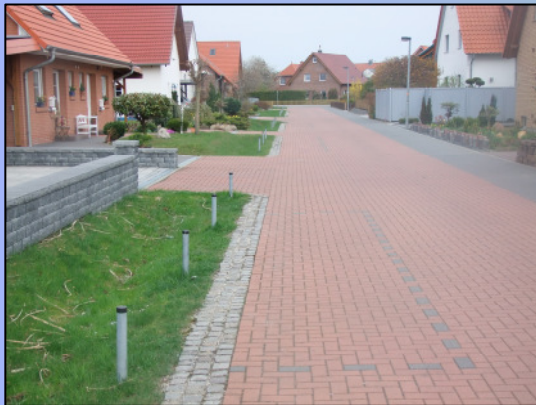
Versickerung (Wohngebiet / 1)

Wie leistungsfähig eine durchdachte Versickerungskonzeption selbst bei schlechten Baugrundverhältnissen sein kann, soll am nachfolgenden ca. 7 ha großen Wohnbaugebiet aufgezeigt werden. Bauträger und Stadt wollten unbedingt die Herstellungs- und Betriebs-/Folgekosten eines Rohrleitungsnetzes einsparen. Leider lautete die alte Gewannebezeichnung nicht ohne Grund „In den Lehmkuhlen“ – angetroffen wurden kf-Werte um 10^{-6} m/s.

Die jeweils am tiefer liegenden Fahrbahnrand verlaufende Sickermulde wurde zunächst auf ausreichenden Direktspeicher bemessen. Unter der Mulde befindet sich eine Kiesrigole örtlich wechselnder Abmessungen.

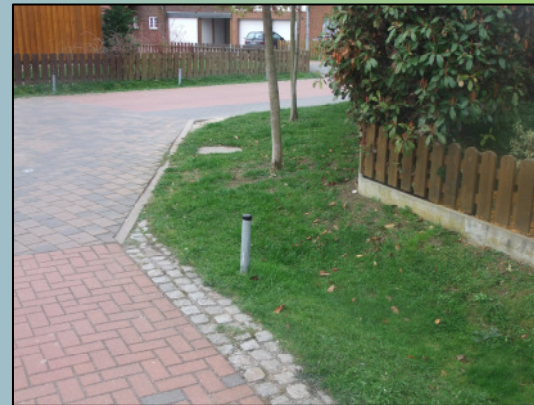
An diversen ausgewählten Stellen im Gebiet kamen oben dichte Vertikalrigolen als Zwischenentlastung zum Einsatz. Alle Längsrigolen wurden für die V&E im Querschnitt örtlich etwas eingeschnürt (Durchgängigkeit !).

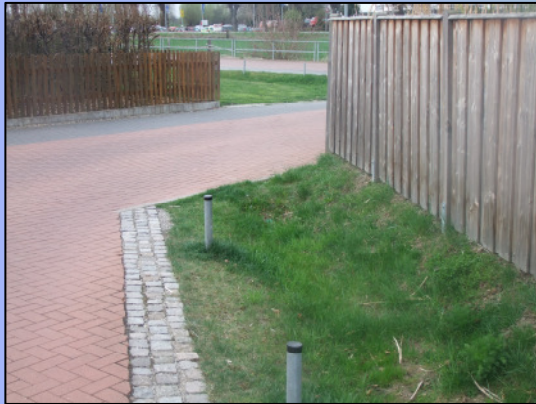
Versickerung (Wohngebiet / 2)

Die Kiesrigolen bilden ein unterirdisches Verästelungsnetz, sind also miteinander verbunden und laufen auch unter Querstraßen und Grundstückszufahrten hindurch. Optimale Wasserverteilung wird möglich.

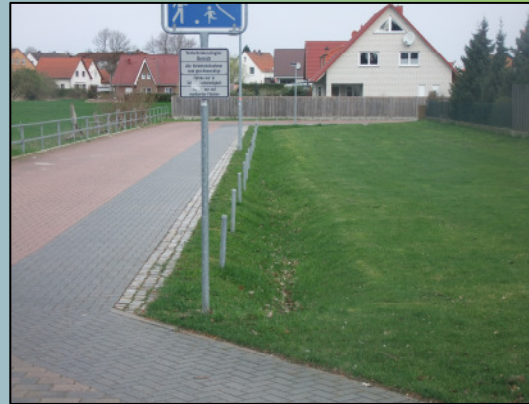
Am Tiefpunkt des Wohngebietes befindet sich ein großer Flächensicker (hier rechts), der alles das Wasser aufnimmt, was bis hier entlang des Fließweges noch nicht versickert ist.

Die Anlage wurde zusammen mit der Wohngebietserschließung im Jahre 1999 errichtet. Sie arbeitet bis heute störungsfrei. Diese Bilder aus 2010 (!) belegen, daß sich Funktionalität, Ästhetik, Natürlichkeit und Wirtschaftlichkeit nicht notwendigerweise ausschließen müssen. Stadt und Bauträger haben hierdurch allein investiv etwa 550.000 € eingespart ! Der Unterhaltungsaufwand ist minimal und beschränkt sich im Wesentlichen auf das Rasenmähen.
